외관조사망도 번호
U5_장재터널_93(19k390~19k402)

호남고속선 장재터널_93(19.390~19.402km, S92)

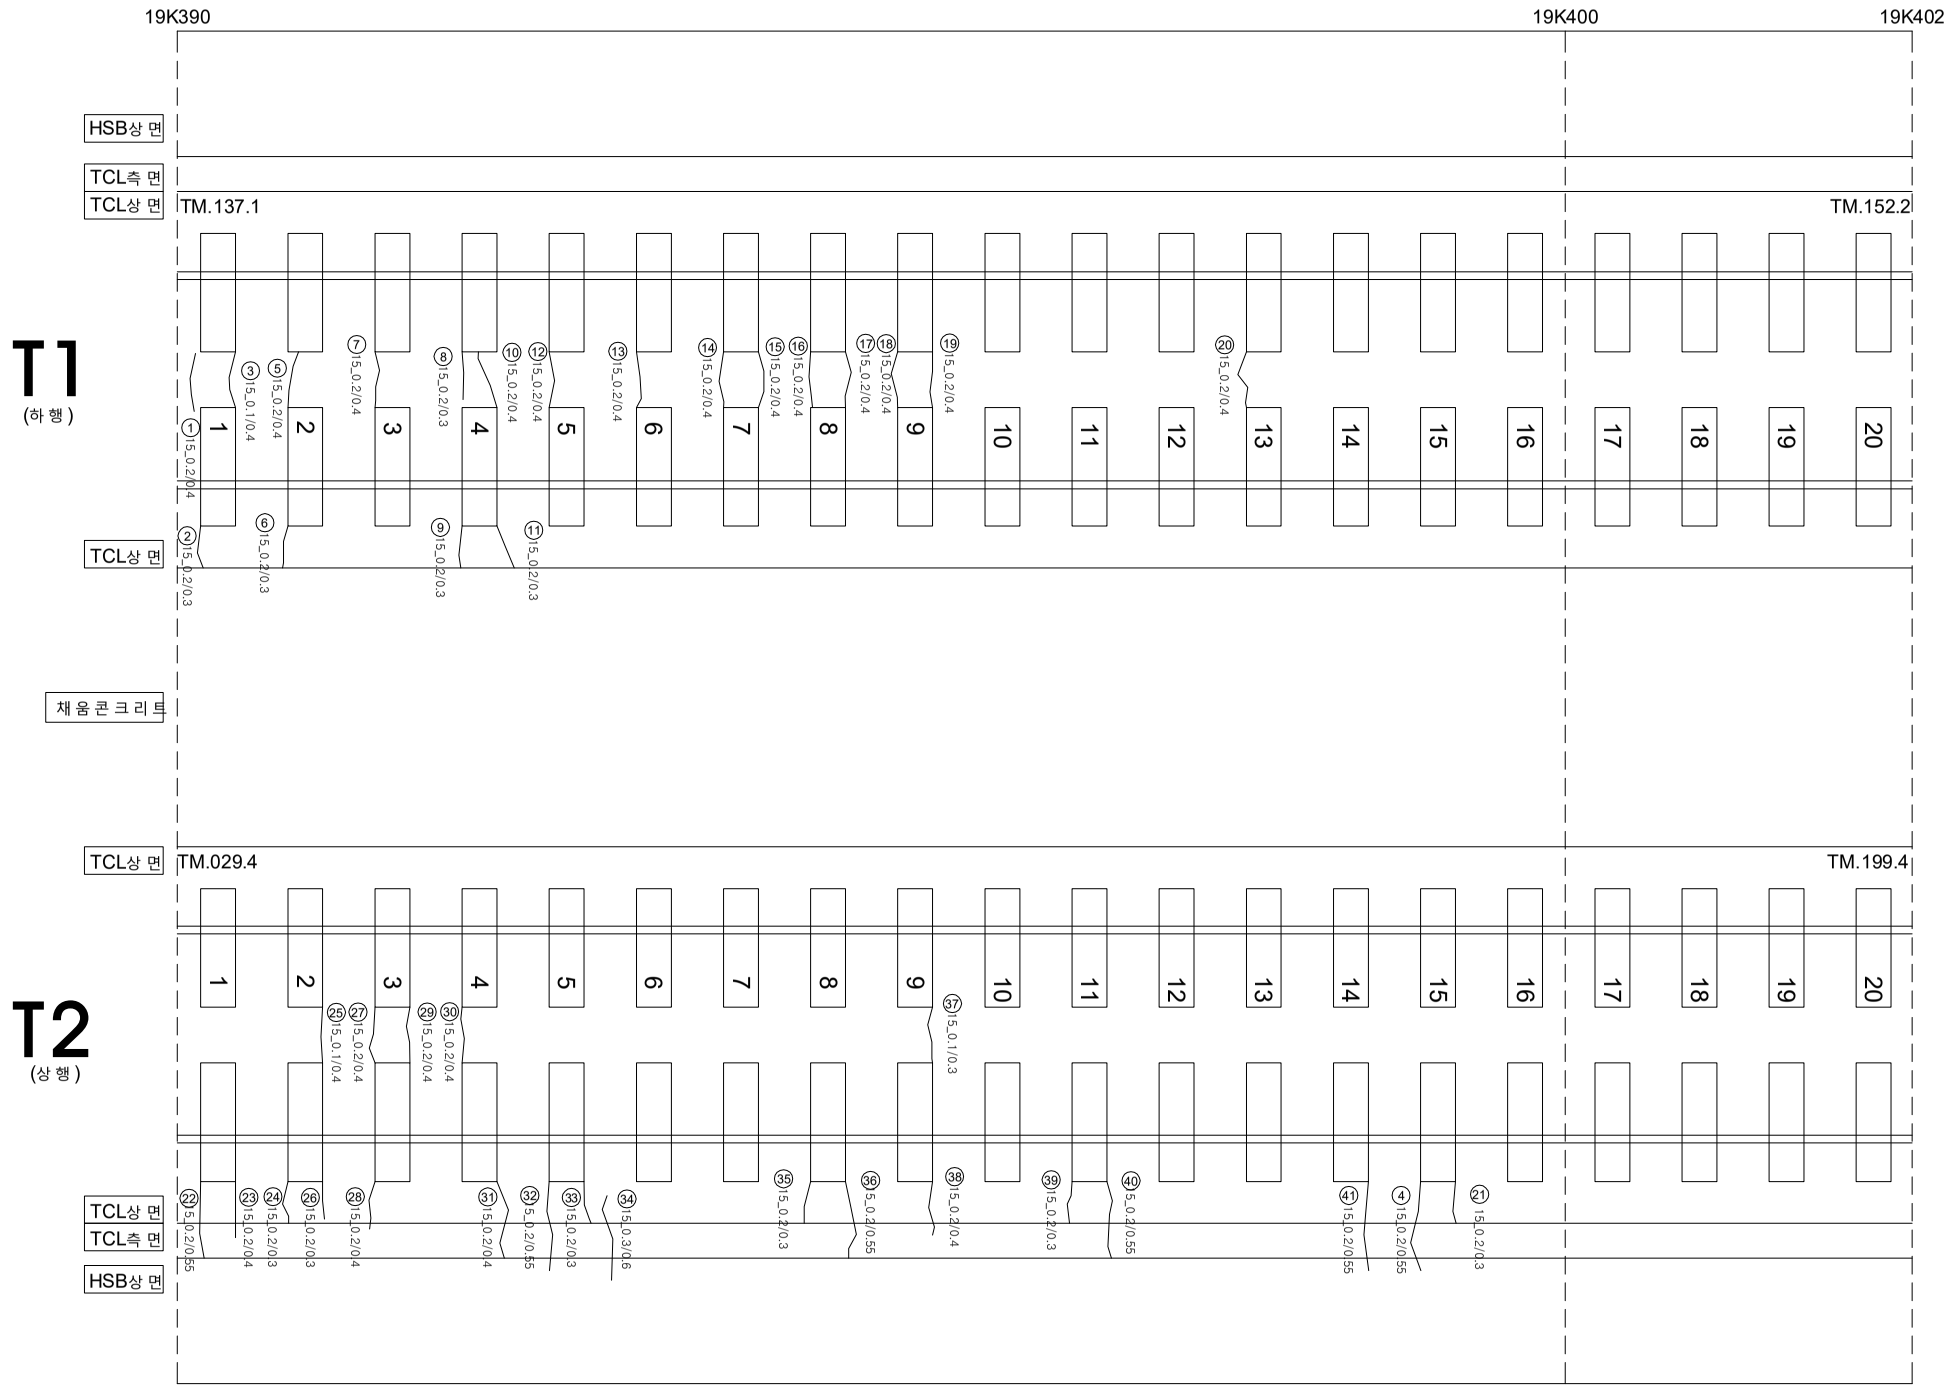
연번	손상	폭		연장		비고	연번	손상	폭		연장		비고
1	균열	0.2	㎜	0.4	m		56						
2	균열	0.2	㎜	0.3	m		57						
3	균열	0.1	㎜	0.4	m		58						
4	균열	0.2	㎜	0.55	m		59						
5	균열	0.2	㎜	0.4	m		60						
6	균열	0.2	㎜	0.3	m		61						
7	균열	0.2	㎜	0.4	m		62						
8	균열	0.2	㎜	0.3	m		63						
9	균열	0.2	㎜	0.3	m		64						
10	균열	0.2	㎜	0.4	m		65						
11	균열	0.2	㎜	0.3	m		66						
12	균열	0.2	㎜	0.4	m		67						
13	균열	0.2	㎜	0.4	m		68						
14	균열	0.2	㎜	0.4	m		69						
15	균열	0.2	㎜	0.4	m		70						
16	균열	0.2	㎜	0.4	m		71						
17	균열	0.2	㎜	0.4	m		72						
18	균열	0.2	㎜	0.4	m		73						
19	균열	0.2	㎜	0.4	m		74						
20	균열	0.2	㎜	0.4	m		75						
21	균열	0.2	㎜	0.3	m		76						
22	균열	0.2	㎜	0.55	m		77						
23	균열	0.2	㎜	0.4	m		78						
24	균열	0.2	㎜	0.3	m		79						
25	균열	0.1	㎜	0.4	m		80						
26	균열	0.2	㎜	0.3	m		81						
27	균열	0.2	㎜	0.4	m		82						
28	균열	0.2	㎜	0.4	m		83						
29	균열	0.2	㎜	0.4	m		84						
30	균열	0.2	㎜	0.4	m		85						
31	균열	0.2	㎜	0.4	m		86						
32	균열	0.2	㎜	0.55	m		87						
33	균열	0.2	㎜	0.3	m		88

34	균열	0.3	㎜	0.6	m		89						
35	균열	0.2	㎜	0.3	m		90						
36	균열	0.2	㎜	0.55	m		91						
37	균열	0.1	㎜	0.3	m		92						
38	균열	0.2	㎜	0.4	m		93						
39	균열	0.2	㎜	0.3	m		94						
40	균열	0.2	㎜	0.55	m		95						
41	균열	0.2	㎜	0.55	m		96						
42							97						
43							98						
44							99						
45							100						
46							101						
47							102						
48							103						
49							104						
50							105						
51							106						
52							107						
53							108						
54							109						
55							110
