외관조사망도 번호
U5_장재터널_98(19k452~19k465)

호남고속선 장재터널_98(19.452~19.465km, S97)

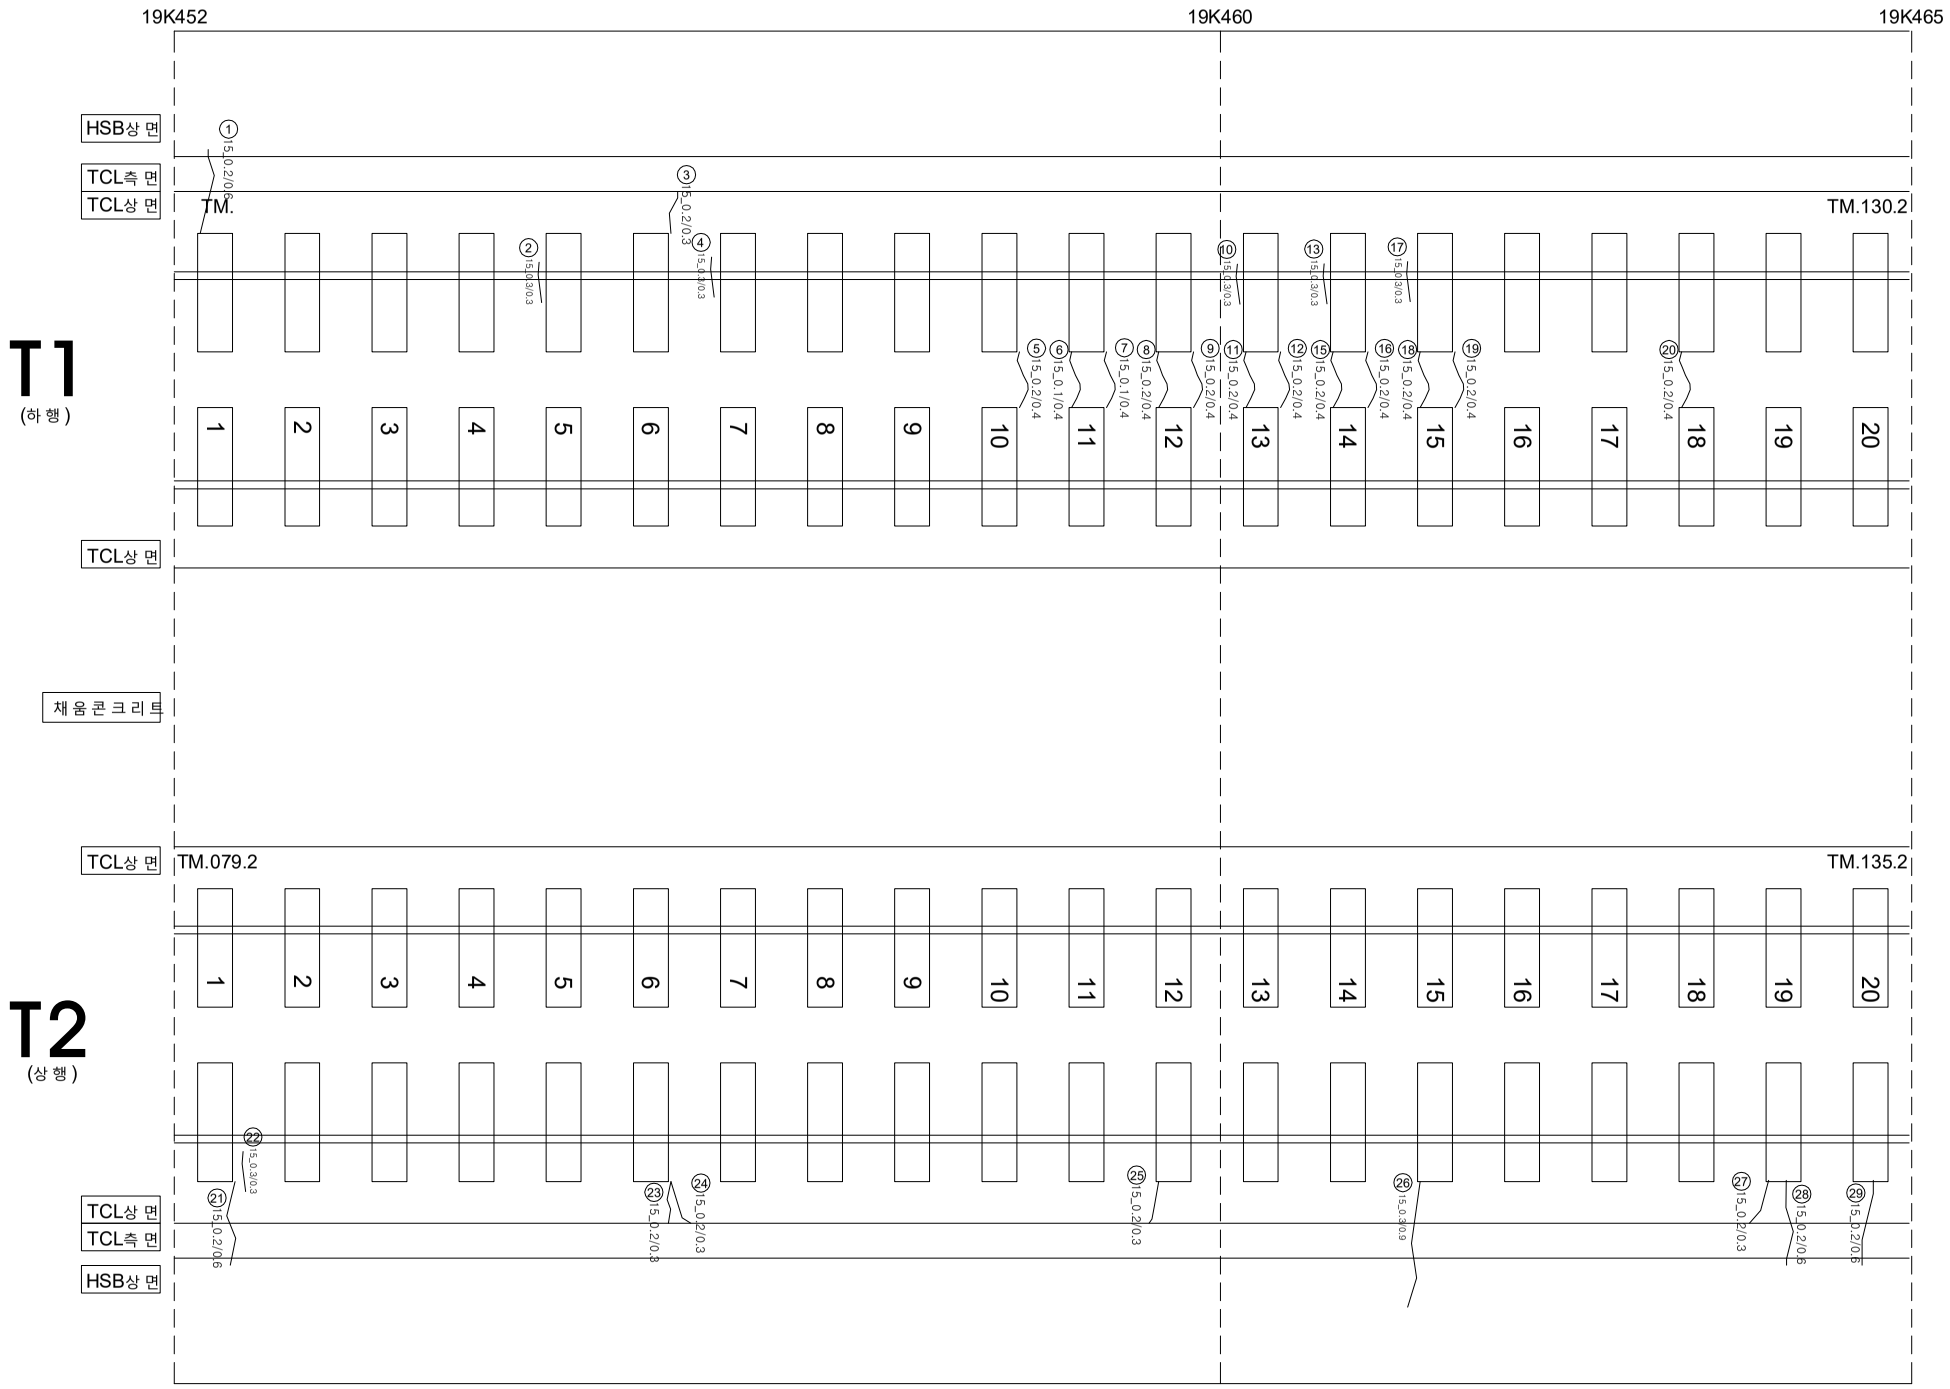
연번	손상	폭		연장		비고	연번	손상	폭		연장		비고
1	균열	0.2	㎜	0.6	m		56						
2	경계부 균열	0.3	㎜	0.3	m		57						
3	균열	0.2	㎜	0.3	m		58						
4	경계부 균열	0.3	㎜	0.3	m		59						
5	균열	0.2	㎜	0.4	m		60						
6	균열	0.1	㎜	0.4	m		61						
7	균열	0.1	㎜	0.4	m		62						
8	균열	0.2	㎜	0.4	m		63						
9	균열	0.2	㎜	0.4	m		64						
10	경계부 균열	0.3	㎜	0.3	m		65						
11	균열	0.2	㎜	0.4	m		66						
12	균열	0.2	㎜	0.4	m		67						
13	경계부 균열	0.3	㎜	0.3	m		68						
14	균열	0.2	㎜	0.4	m		69						
15	균열	0.2	㎜	0.4	m		70						
16	균열	0.2	㎜	0.4	m		71						
17	경계부 균열	0.3	㎜	0.3	m		72						
18	균열	0.2	㎜	0.4	m		73						
19	균열	0.2	㎜	0.4	m		74						
20	균열	0.2	㎜	0.4	m		75						
21	균열	0.2	㎜	0.6	m		76						
22	경계부 균열	0.3	㎜	0.3	m		77						
23	균열	0.2	㎜	0.3	m		78						
24	균열	0.2	㎜	0.3	m		79						
25	균열	0.2	㎜	0.3	m		80						
26	균열	0.3	㎜	0.9	m		81						
27	균열	0.2	㎜	0.3	m		82						
28	균열	0.2	㎜	0.6	m		83						
29	균열	0.2	㎜	0.6	m		84						
30							85						
31							86						
32							87						
33							88						
34							89
