외관조사망도 번호

호남고속선 장재터널_113(19.640~19.652km, S112)

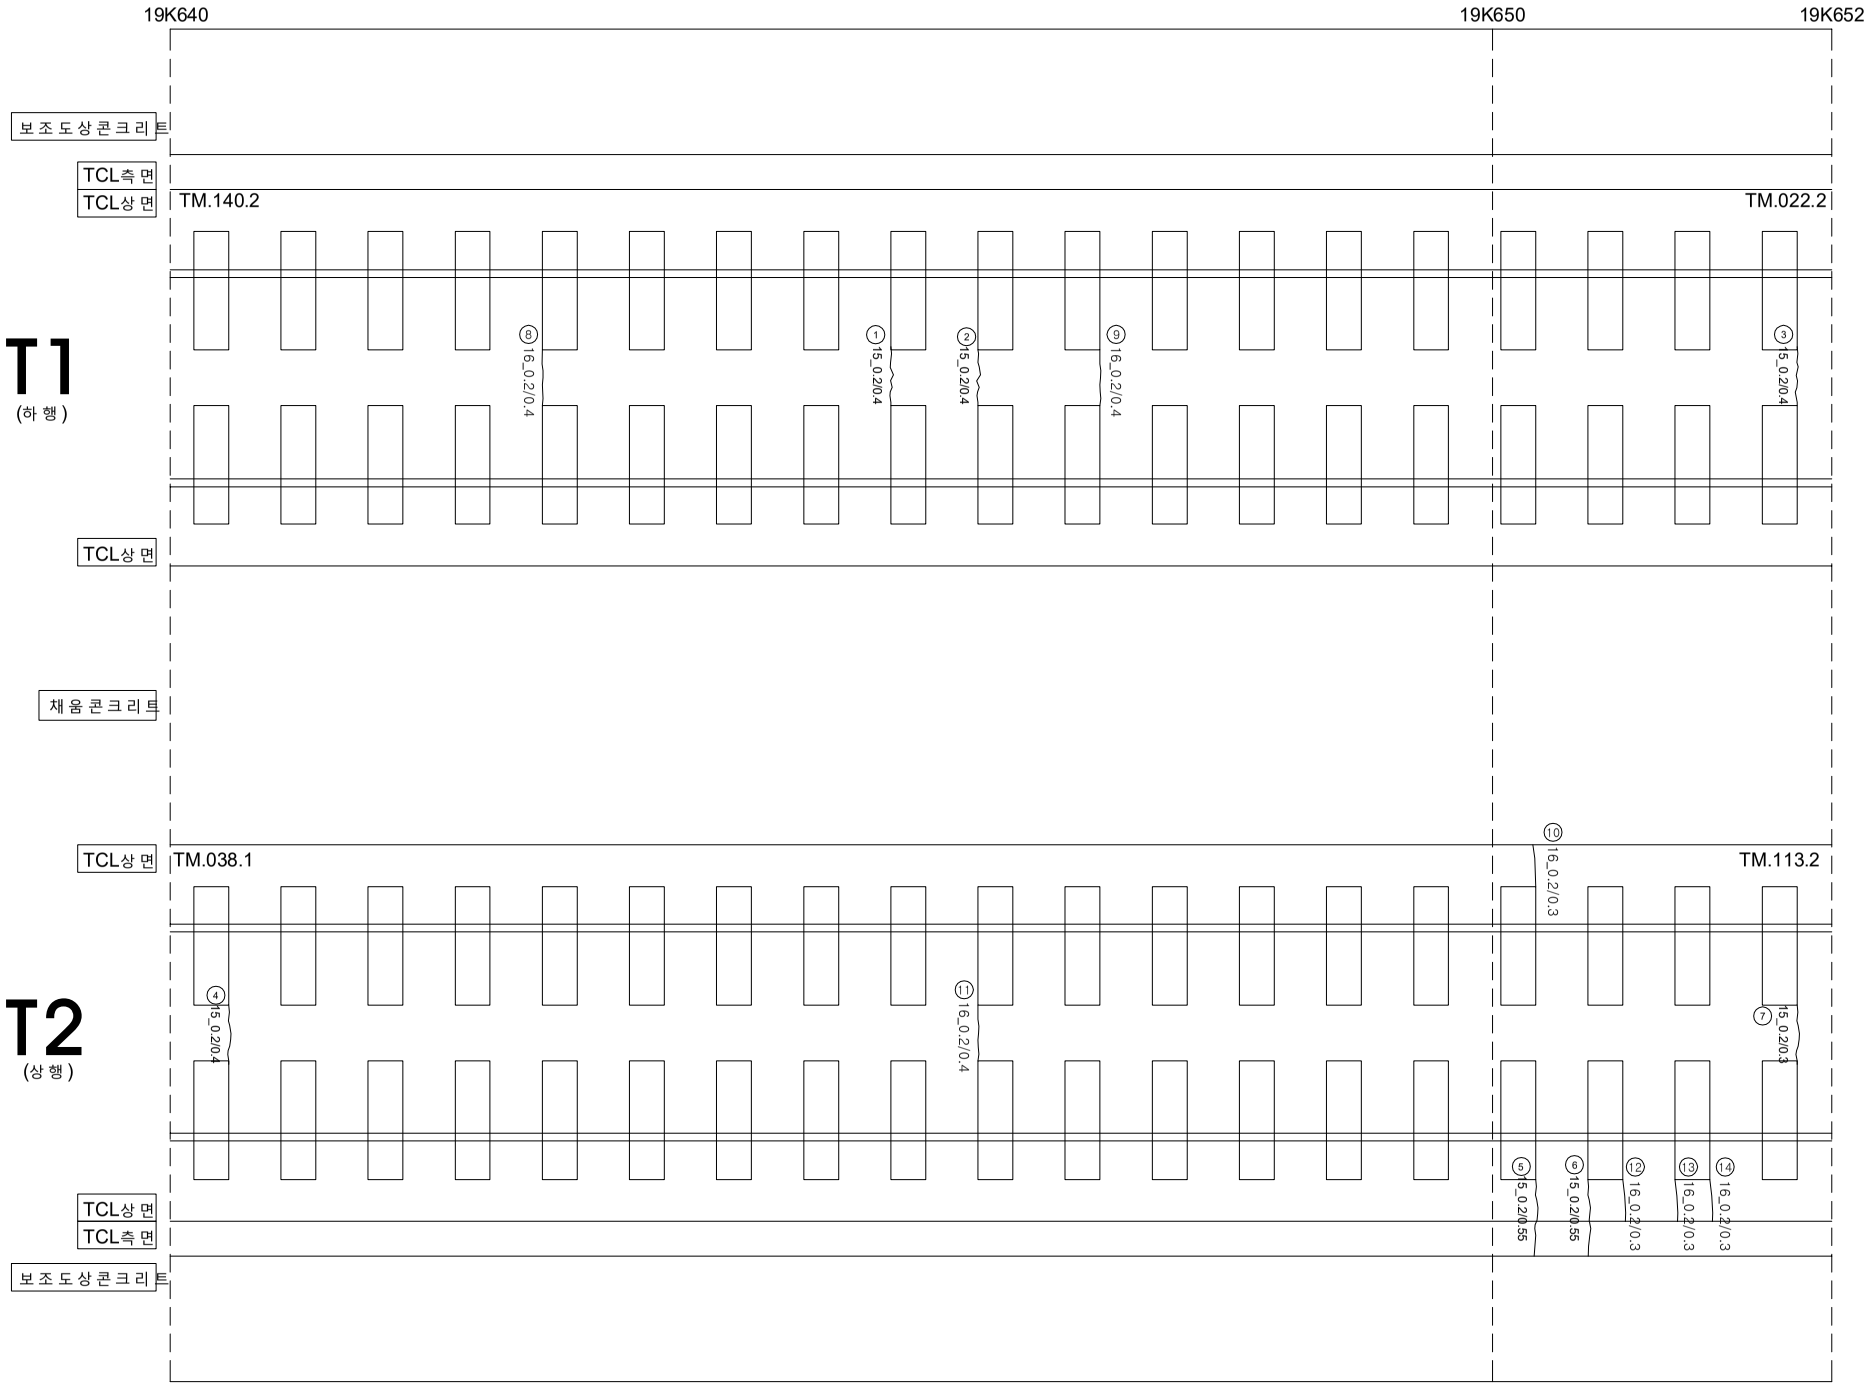
연번	손상	폭		연장		비고	연번	손상	폭		연장		비고
1	균열	0.2	㎜	0.4	m		56						
2	균열	0.2	㎜	0.4	m		57						
3	균열	0.2	㎜	0.4	m		58						
4	균열	0.2	㎜	0.4	m		59						
5	균열	0.2	㎜	0.55	m		60						
6	균열	0.2	㎜	0.55	m		61						
7	균열	0.2	㎜	0.3	m		62						
8	균열	0.2	㎜	0.4	m		63						
9	균열	0.2	㎜	0.4	m		64						
10	균열	0.2	㎜	0.3	m		65						
11	균열	0.2	㎜	0.4	m		66						
12	균열	0.2	㎜	0.3	m		67						
13	균열	0.2	㎜	0.3	m		68						
14	균열	0.2	㎜	0.3	m		69						
15							70						
16							71						
17							72						
18							73						
19							74						
20							75						
21							76						
22							77						
23							78						
24							79						
25							80						
26							81						
27							82						
28							83						
29							84						
30							85						
31							86						
32							87						
33							88						
34							89						
35							90						
36							91						
37							92						
38							93						
39							94						
40							95						
41							96						
42							97						
43							98						
44							99

45							100						
46							101						
47							102						
48							103						
49							104						
50							105						
51							106						
52							107						
53							108						
54							109						
55							110
