외관조사망도 번호
U5_장재터널_115(19k665~19k677)

호남고속선 장재터널_115(19.665~19.677km, S114)

시 행 사	용 역 명	용 역 사	과업 책임자	분야별 책임자
KORAIL 한국철도공사 KOREA RAILROAD	2017년도 호남고속선 오송-광주송정간 콘크리트궤도 점검용역	(주)한국구조물안전연구원 (주)한국국토안전연구원 (재)한국건설품질연구원	이 복 영	라 윤 강 김 경 기 윤 석 기

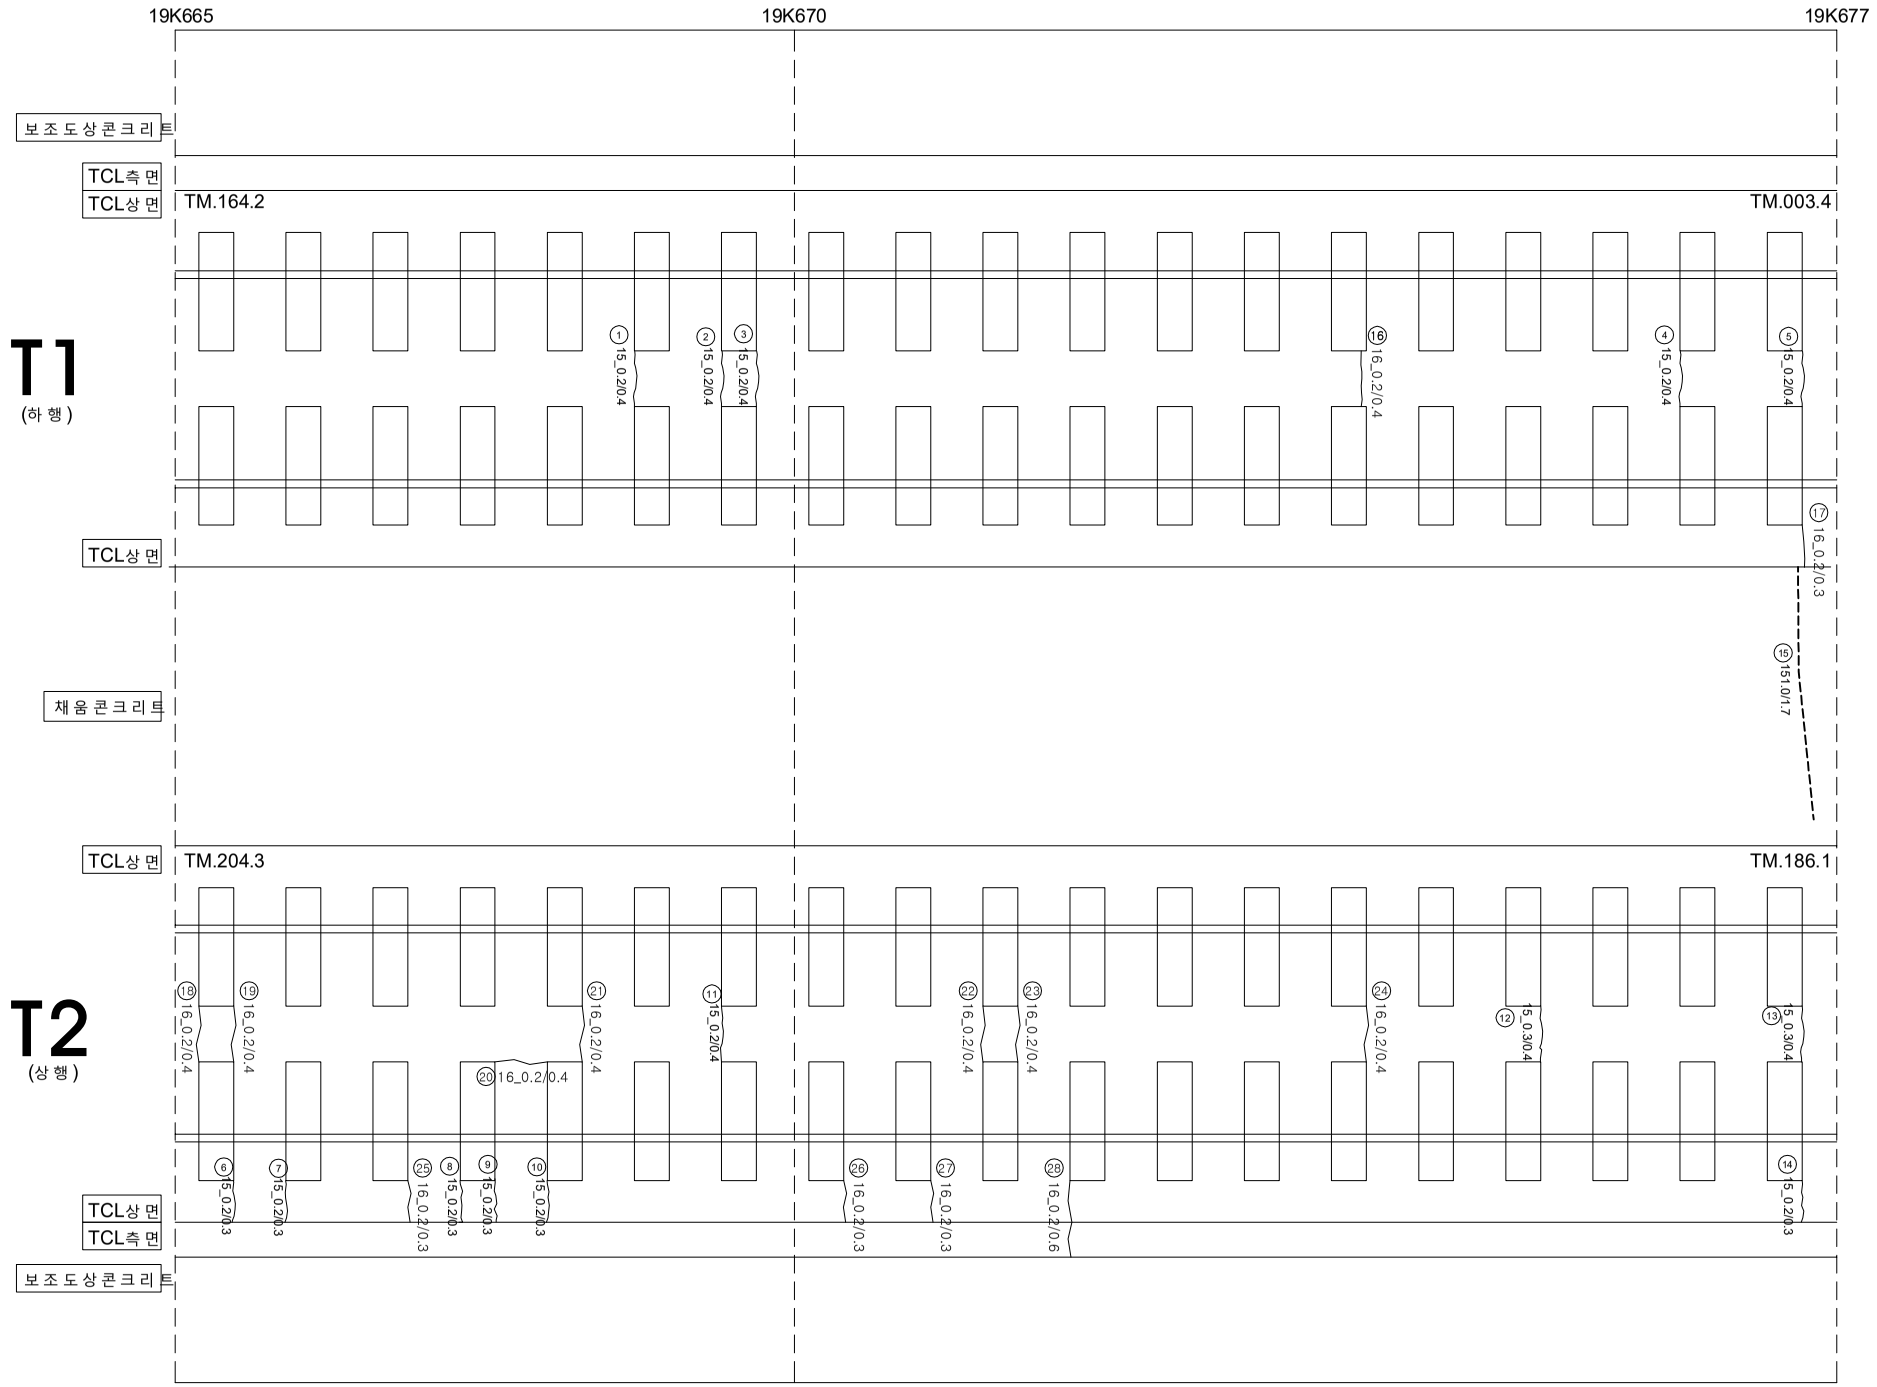
연번	손상	폭		연장		비고	연번	손상	폭		연장		비고
1	균열	0.2	㎜	0.4	m		56						
2	균열	0.2	㎜	0.4	m		57						
3	균열	0.2	㎜	0.4	m		58						
4	균열	0.2	㎜	0.4	m		59						
5	균열	0.2	㎜	0.4	m		60						
6	균열	0.2	㎜	0.3	m		61						
7	균열	0.2	㎜	0.3	m		62						
8	균열	0.2	㎜	0.3	m		63						
9	균열	0.2	㎜	0.3	m		64						
10	균열	0.2	㎜	0.3	m		65						
11	균열	0.2	㎜	0.4	m		66						
12	균열	0.3	㎜	0.4	m		67						
13	균열	0.3	㎜	0.4	m		68						
14	균열	0.2	㎜	0.3	m		69						
15	균열	1.0	㎜	1.7	m		70						
16	균열	0.2	㎜	0.4	m		71						
17	균열	0.2	㎜	0.3	m		72						
18	균열	0.2	㎜	0.4	m		73						
19	균열	0.2	㎜	0.4	m		74						
20	균열	0.2	㎜	0.4	m		75						
21	균열	0.2	㎜	0.4	m		76						
22	균열	0.2	㎜	0.4	m		77						
23	균열	0.2	㎜	0.4	m		78						
24	균열	0.2	㎜	0.4	m		79						
25	균열	0.2	㎜	0.3	m		80						
26	균열	0.2	㎜	0.3	m		81						
27	균열	0.2	㎜	0.3	m		82						
28	균열	0.2	㎜	0.3	m		83						
29							84						
30							85						
31							86						
32							87						
33							88						
34							89						
35							90						
36							91

37							92						
38							93						
39							94						
40							95						
41							96						
42							97						
43							98						
44							99						
45							100						
46							101						
47							102						
48							103						
49							104						
50							105						
51							106						
52							107						
53							108						
54							109						
55							110
