외관조사망도 번호
U5_장재터널_116(19k677~19k690)

호남고속선 장재터널_116(19.677~19.690km, S115)

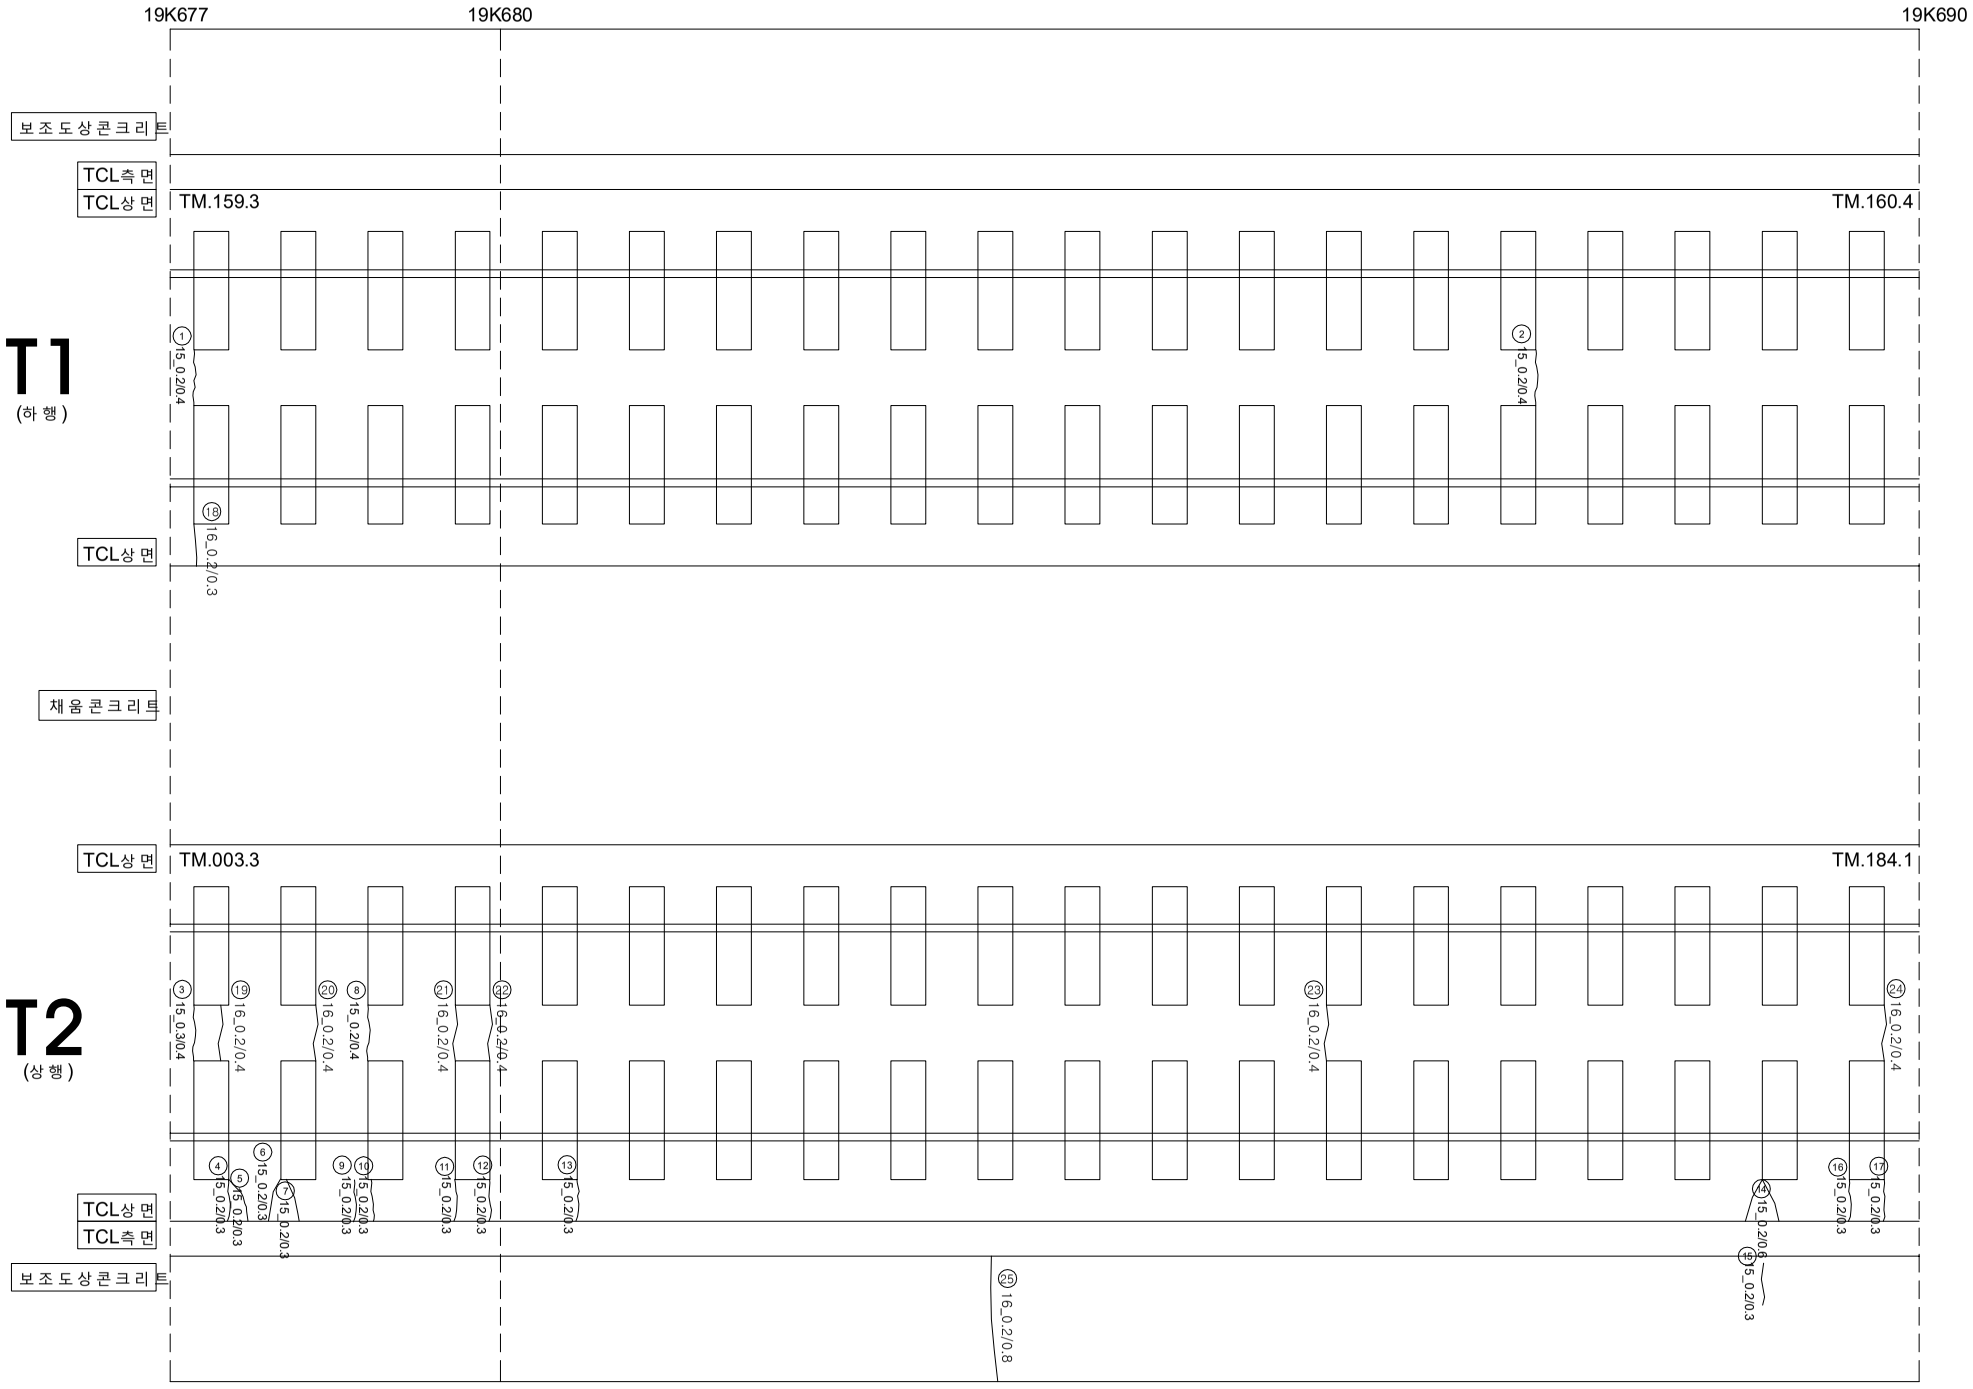
연번	손상	폭		연장		비고	연번	손상	폭		연장		비고
1	균열	0.2	㎜	0.4	m		56						
2	균열	0.2	㎜	0.4	m		57						
3	균열	0.3	㎜	0.4	m		58						
4	균열	0.2	㎜	0.3	m		59						
5	균열	0.2	㎜	0.3	m		60						
6	균열	0.2	㎜	0.3	m		61						
7	균열	0.2	㎜	0.3	m		62						
8	균열	0.2	㎜	0.4	m		63						
9	균열	0.2	㎜	0.3	m		64						
10	균열	0.2	㎜	0.3	m		65						
11	균열	0.2	㎜	0.3	m		66						
12	균열	0.2	㎜	0.3	m		67						
13	균열	0.2	㎜	0.3	m		68						
14	균열	0.2	㎜	0.6	m		69						
15	균열	0.2	㎜	0.3	m		70						
16	균열	0.2	㎜	0.3	m		71						
17	균열	0.2	㎜	0.3	m		72						
18	균열	0.2	㎜	0.3	m		73						
19	균열	0.2	㎜	0.4	m		74						
20	균열	0.2	㎜	0.4	m		75						
21	균열	0.2	㎜	0.4	m		76						
22	균열	0.2	㎜	0.4	m		77						
23	균열	0.2	㎜	0.4	m		78						
24	균열	0.2	㎜	0.4	m		79						
25	균열	0.2	㎜	0.8	m		80						
26							81						
27							82						
28							83						
29							84						
30							85						
31							86						
32							87						
33							88						
34							89						
35							90						
36							91						
37							92

38							93						
39							94						
40							95						
41							96						
42							97						
43							98						
44							99						
45							100						
46							101						
47							102						
48							103						
49							104						
50							105						
51							106						
52							107						
53							108						
54							109						
55							110
