호남고속선 장재터널_103(19.515km~19.527km), S102)

외관조사망도 번호
U5_장재터널_103(19k515~19k527)

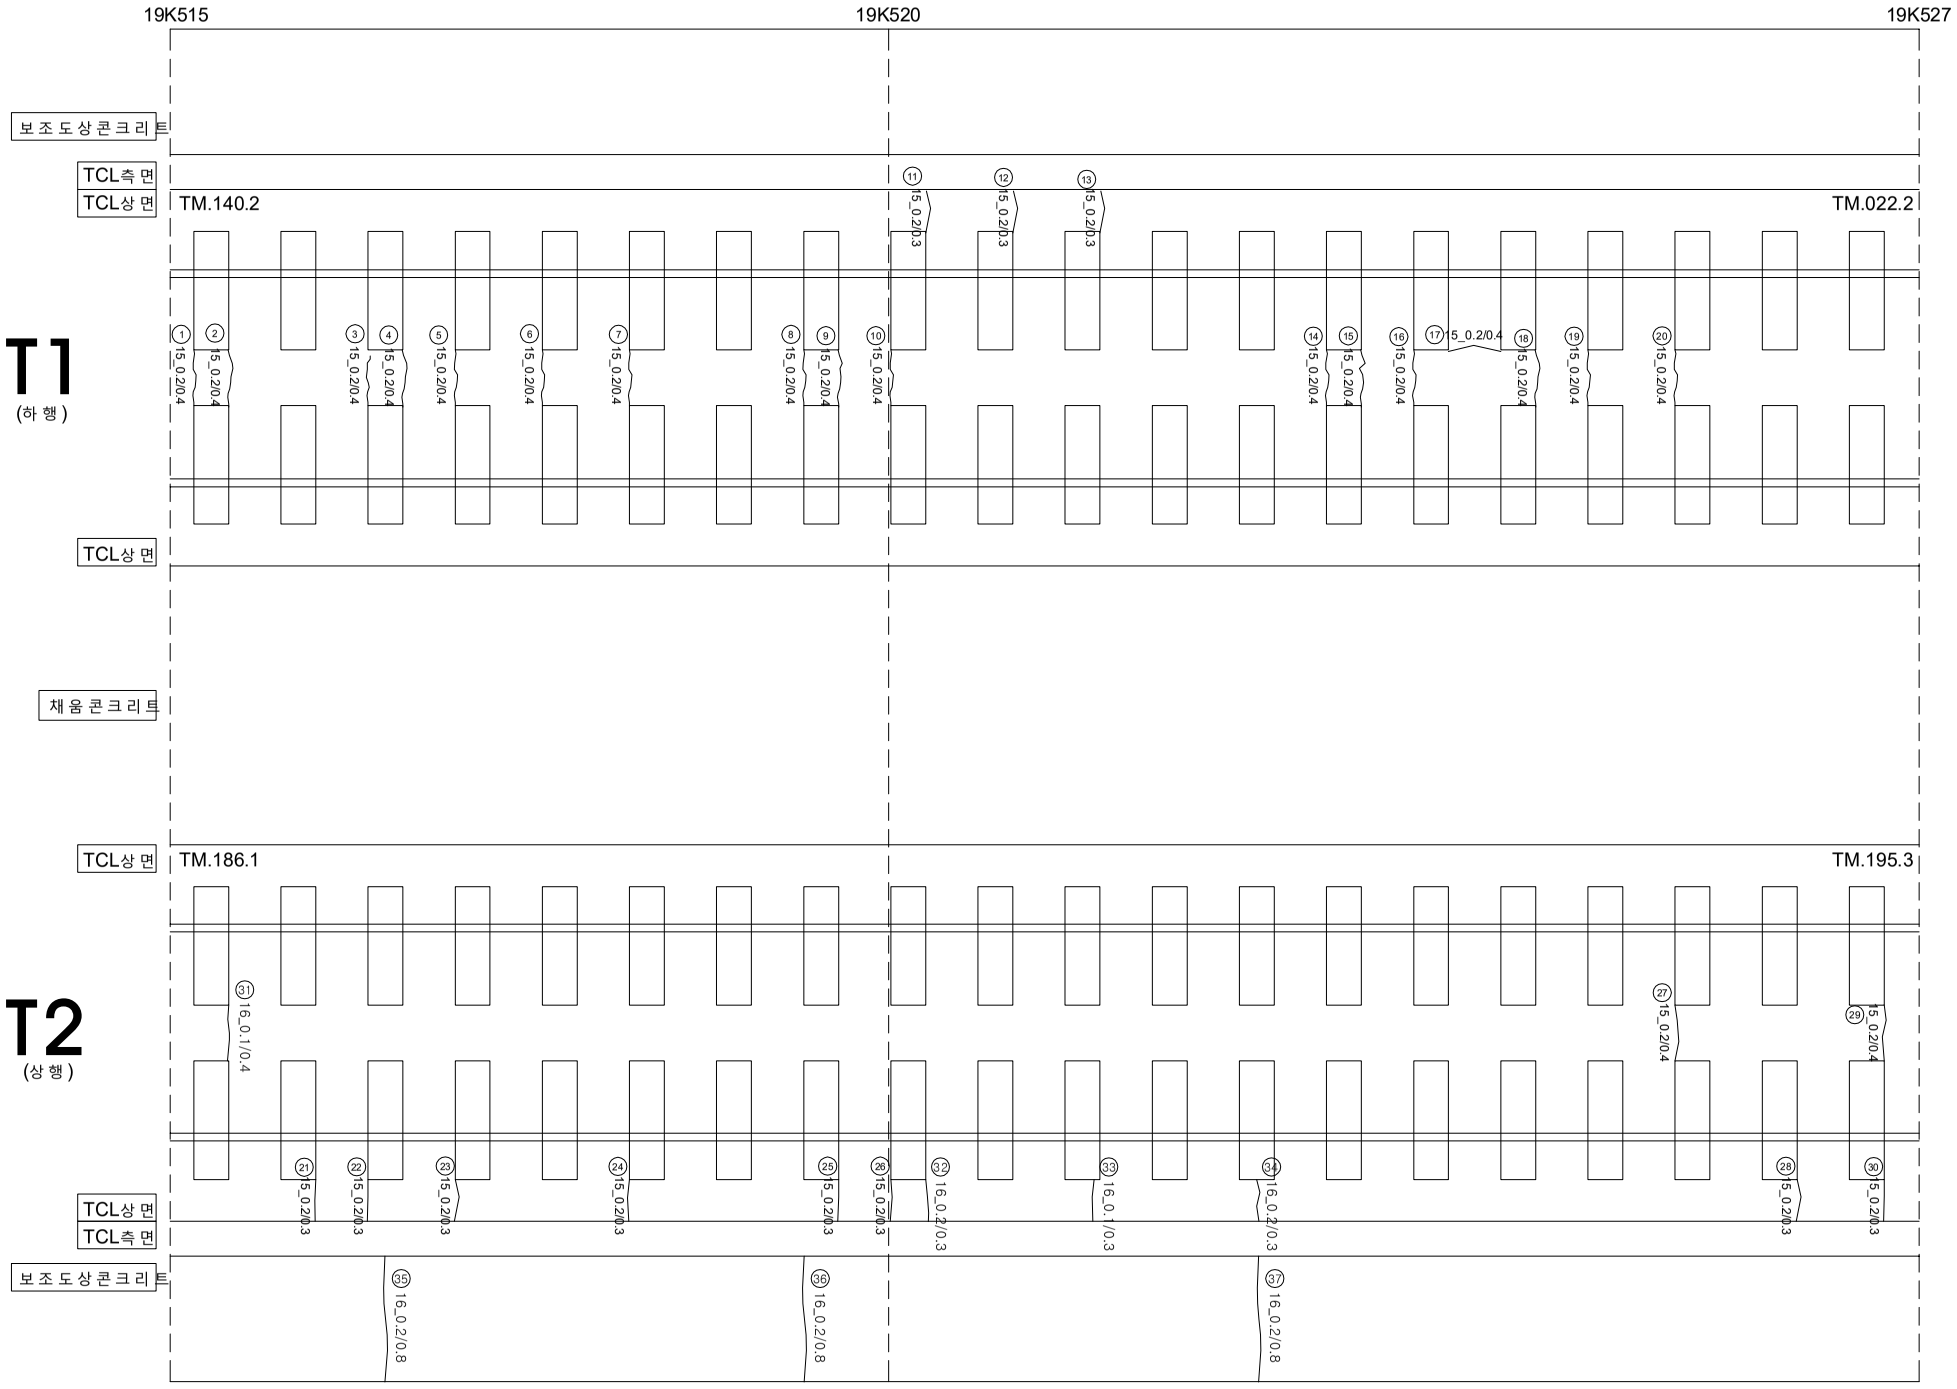
연번	손상	폭		연장		비고	연번	손상	폭		연장		비고
1	균열	0.2	㎜	0.4	m		56						
2	균열	0.2	㎜	0.4	m		57						
3	균열	0.2	㎜	0.4	m		58						
4	균열	0.2	㎜	0.4	m		59						
5	균열	0.2	㎜	0.4	m		60						
6	균열	0.2	㎜	0.4	m		61						
7	균열	0.2	㎜	0.4	m		62						
8	균열	0.2	㎜	0.4	m		63						
9	균열	0.2	㎜	0.4	m		64						
10	균열	0.2	㎜	0.4	m		65						
11	균열	0.2	㎜	0.3	m		66						
12	균열	0.2	㎜	0.3	m		67						
13	균열	0.2	㎜	0.3	m		68						
14	균열	0.2	㎜	0.4	m		69						
15	균열	0.2	㎜	0.4	m		70						
16	균열	0.2	㎜	0.4	m		71						
17	균열	0.2	㎜	0.4	m		72						
18	균열	0.2	㎜	0.4	m		73						
19	균열	0.2	㎜	0.4	m		74						
20	균열	0.2	㎜	0.4	m		75						
21	균열	0.2	㎜	0.3	m		76						
22	균열	0.2	㎜	0.3	m		77						
23	균열	0.2	㎜	0.3	m		78						
24	균열	0.2	㎜	0.3	m		79						
25	균열	0.2	㎜	0.3	m		80						
26	균열	0.2	㎜	0.3	m		81						
27	균열	0.2	㎜	0.4	m		82						
28	균열	0.2	㎜	0.3	m		83						
29	균열	0.2	㎜	0.4	m		84						
30	균열	0.2	㎜	0.3	m		85						
31	균열	0.1	㎜	0.4	m		86						
32	균열	0.2	㎜	0.3	m		87						
33	균열	0.1	㎜	0.3	m		88

34	균열	0.2	㎜	0.3	m		89						
35	균열	0.2	㎜	0.8	m		90						
36	균열	0.2	㎜	0.8	m		91						
37	균열	0.2	㎜	0.8	m		92						
38							93						
39							94						
40							95						
41							96						
42							97						
43							98						
44							99						
45							100						
46							101						
47							102						
48							103						
49							104						
50							105						
51							106						
52							107						
53							108						
54							109						
55							110
