외관조사망도 번호
U5_장재터널_123(19k765~19k777)

호남고속선 장재터널_123(19.765~19.777km, S122)

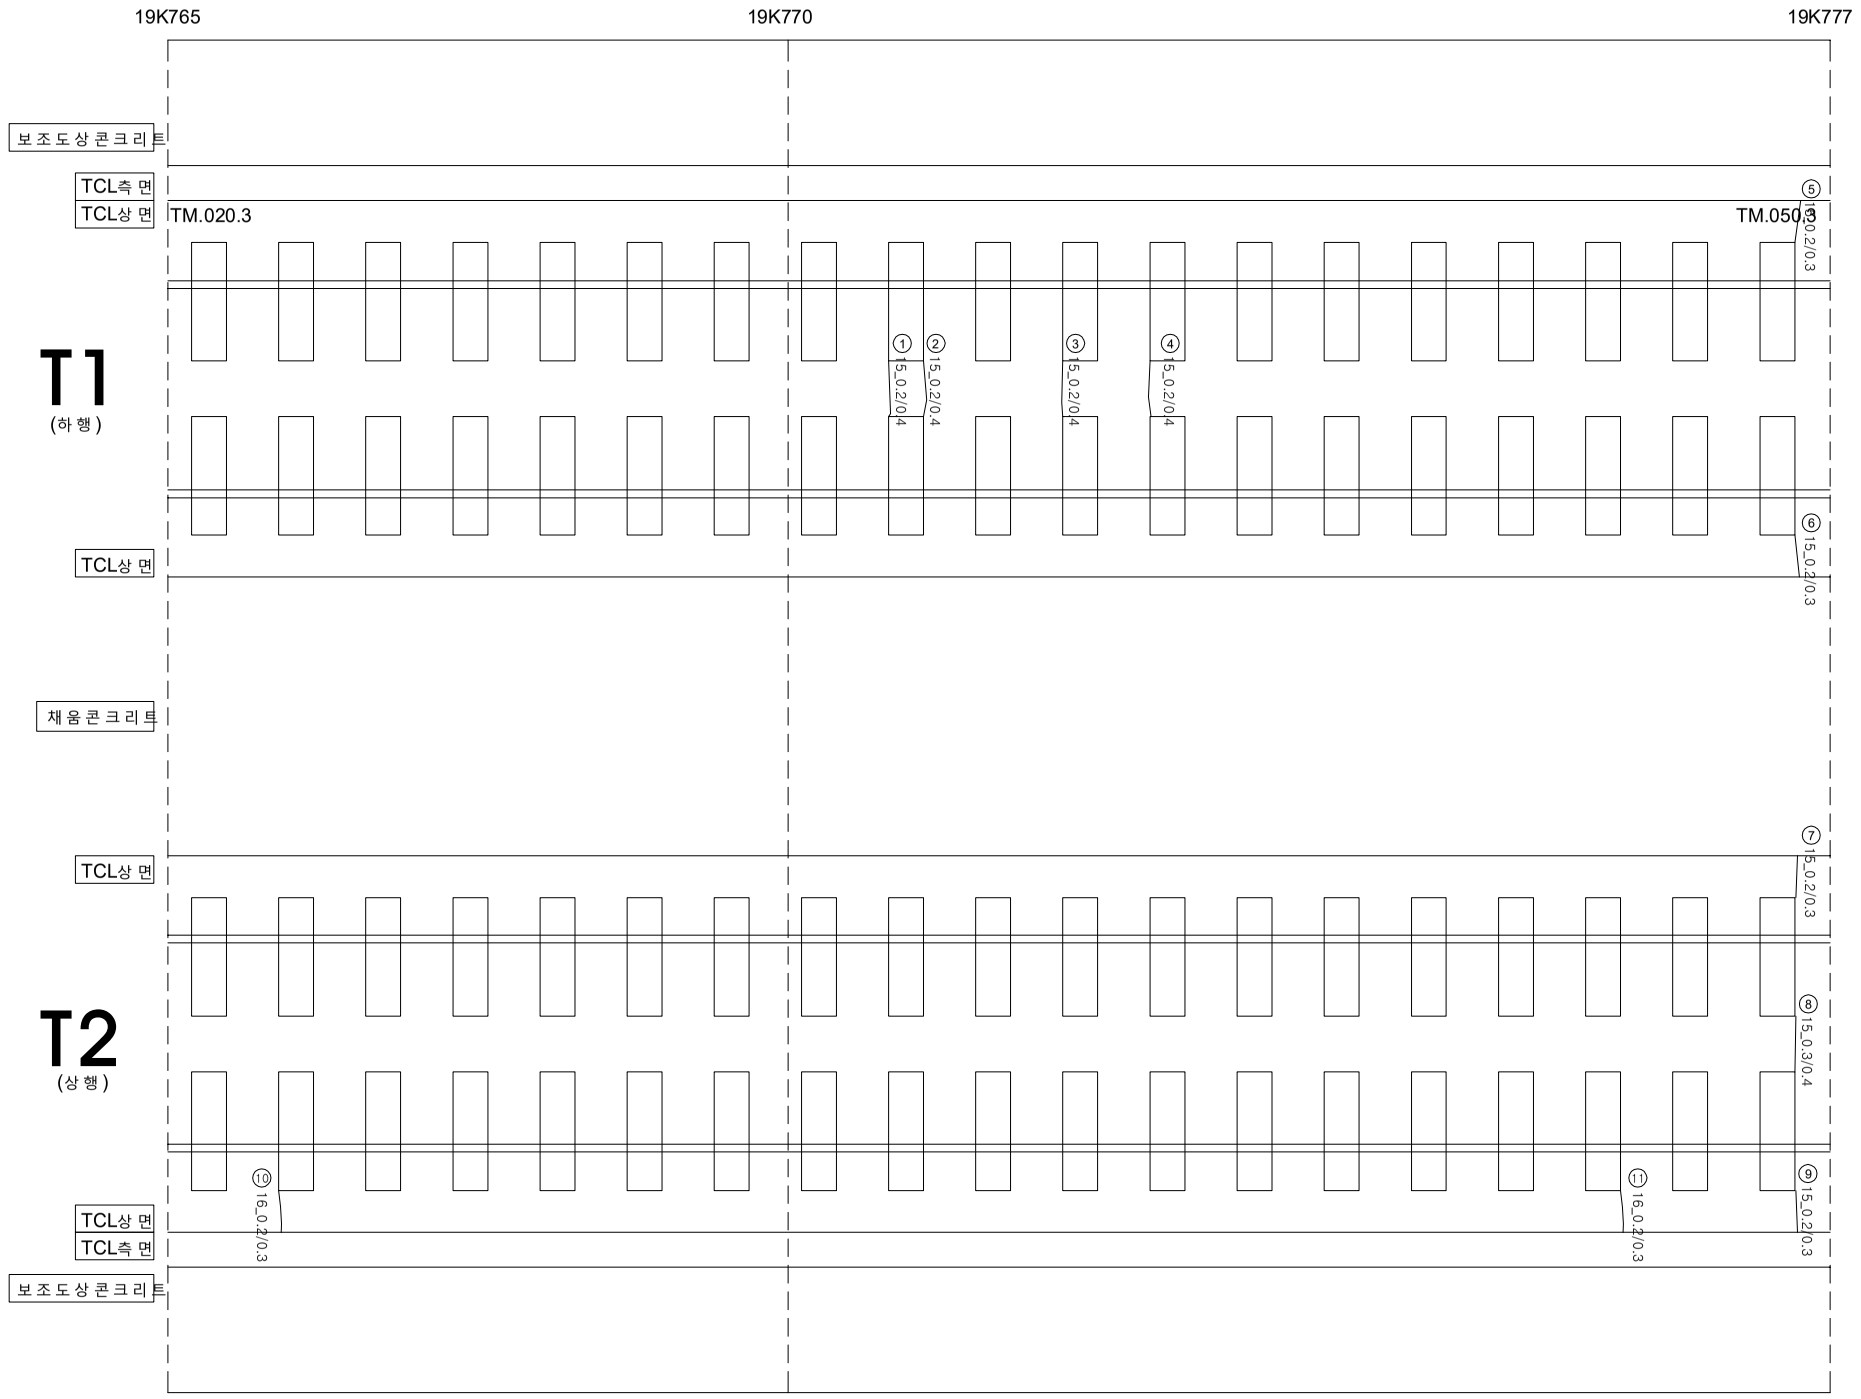
연번	손상	폭		연장		비고	연번	손상	폭		연장		비고
1	균열	0.2	㎜	0.4	m		56						
2	균열	0.2	㎜	0.4	m		57						
3	균열	0.2	㎜	0.4	m		58						
4	균열	0.2	㎜	0.4	m		59						
5	균열	0.2	㎜	0.3	m		60						
6	균열	0.2	㎜	0.2	m		61						
7	균열	0.2	㎜	0.3	m		62						
8	균열	0.3	㎜	0.4	m		63						
9	균열	0.2	㎜	0.3	m		64						
10	균열	0.2	㎜	0.3	m		65						
11	균열	0.2	㎜	0.3	m		66						
12							67						
13							68						
14							69						
15							70						
16							71						
17							72						
18							73						
19							74						
20							75						
21							76						
22							77						
23							78						
24							79						
25							80						
26							81						
27							82						
28							83						
29							84						
30							85						
31							86						
32							87						
33							88						
34							89						
35							90						
36							91						
37							92						
38							93						
39							94						
40							95						
41							96						
42							97						
43							98						
44							99						
45							100						
46							101

47							102						
48							103						
49							104						
50							105						
51							106						
52							107						
53							108						
54							109						
55							110
