외관조사망도 번호
U5_장재터널_124(19k777~19k790)

호남고속선 장재터널_124(19.777~19.790km, S123)

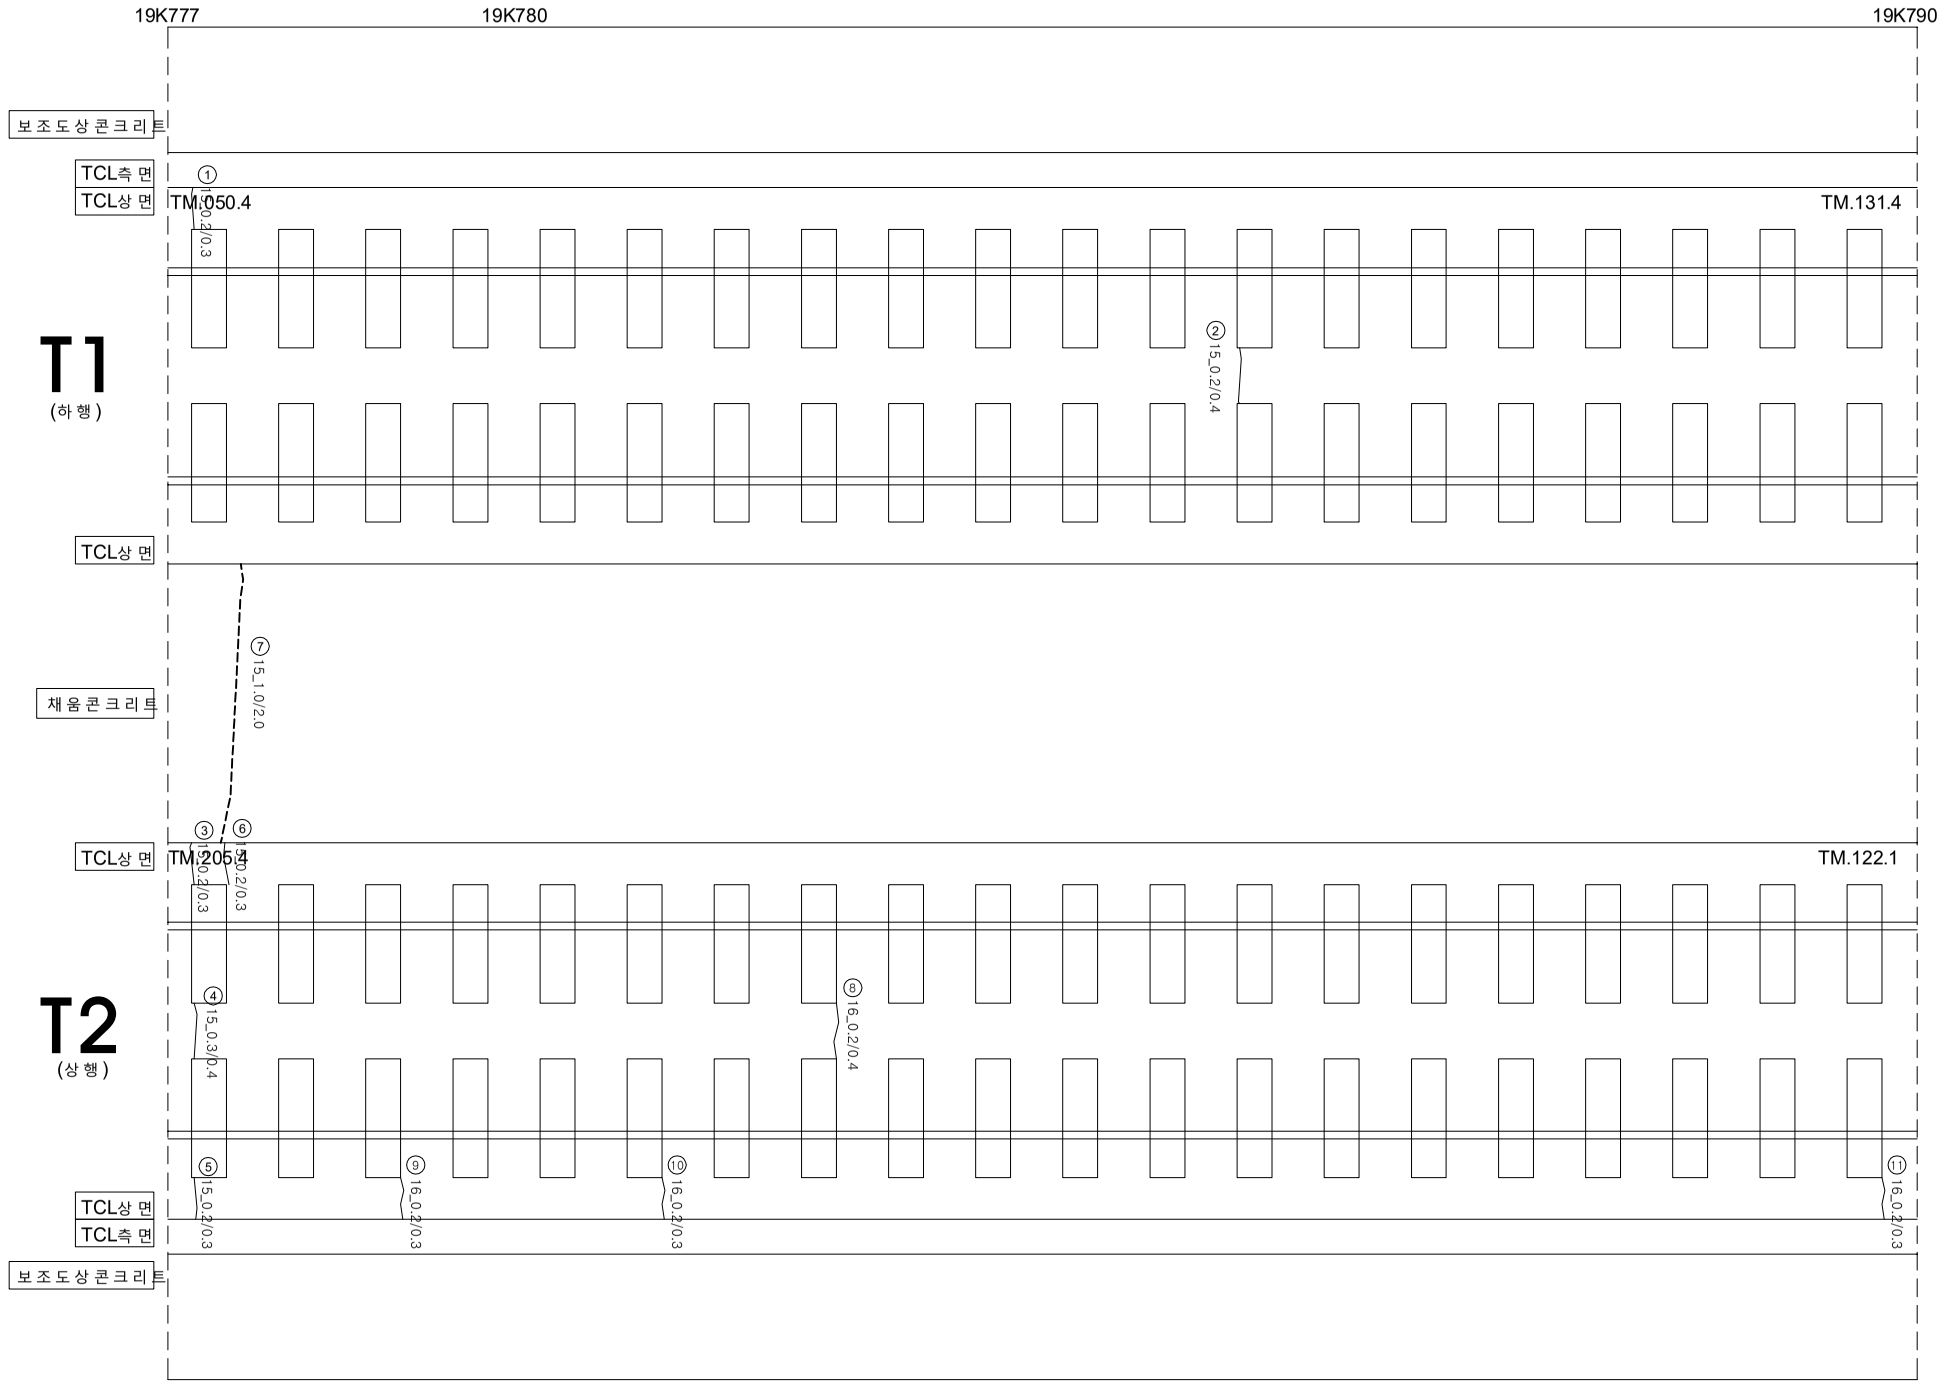
연번	손상	폭		연장		비고	연번	손상	폭		연장		비고
1	균열	0.2	㎜	0.3	m		56						
2	균열	0.2	㎜	0.4	m		57						
3	균열	0.2	㎜	0.3	m		58						
4	균열	0.3	㎜	0.4	m		59						
5	균열	0.2	㎜	0.3	m		60						
6	균열	0.2	㎜	0.3	m		61						
7	균열	0.2	㎜	2.0	m		62						
8	균열	0.2	㎜	0.4	m		63						
9	균열	0.2	㎜	0.3	m		64						
10	균열	0.2	㎜	0.3	m		65						
11	균열	0.2	㎜	0.3	m		66						
12							67						
13							68						
14							69						
15							70						
16							71						
17							72						
18							73						
19							74						
20							75						
21							76						
22							77						
23							78						
24							79						
25							80						
26							81						
27							82						
28							83						
29							84						
30							85						
31							86						
32							87						
33							88						
34							89						
35							90						
36							91						
37							92						
38							93						
39							94						
40							95						
41							96						
42							97						
43							98						
44							99						
45							100						
46							101
