외관조사망도 번호
U5_장재터널_125(19k790~19k803)

호남고속선 장재터널_125(19.790~19.803km, S124)

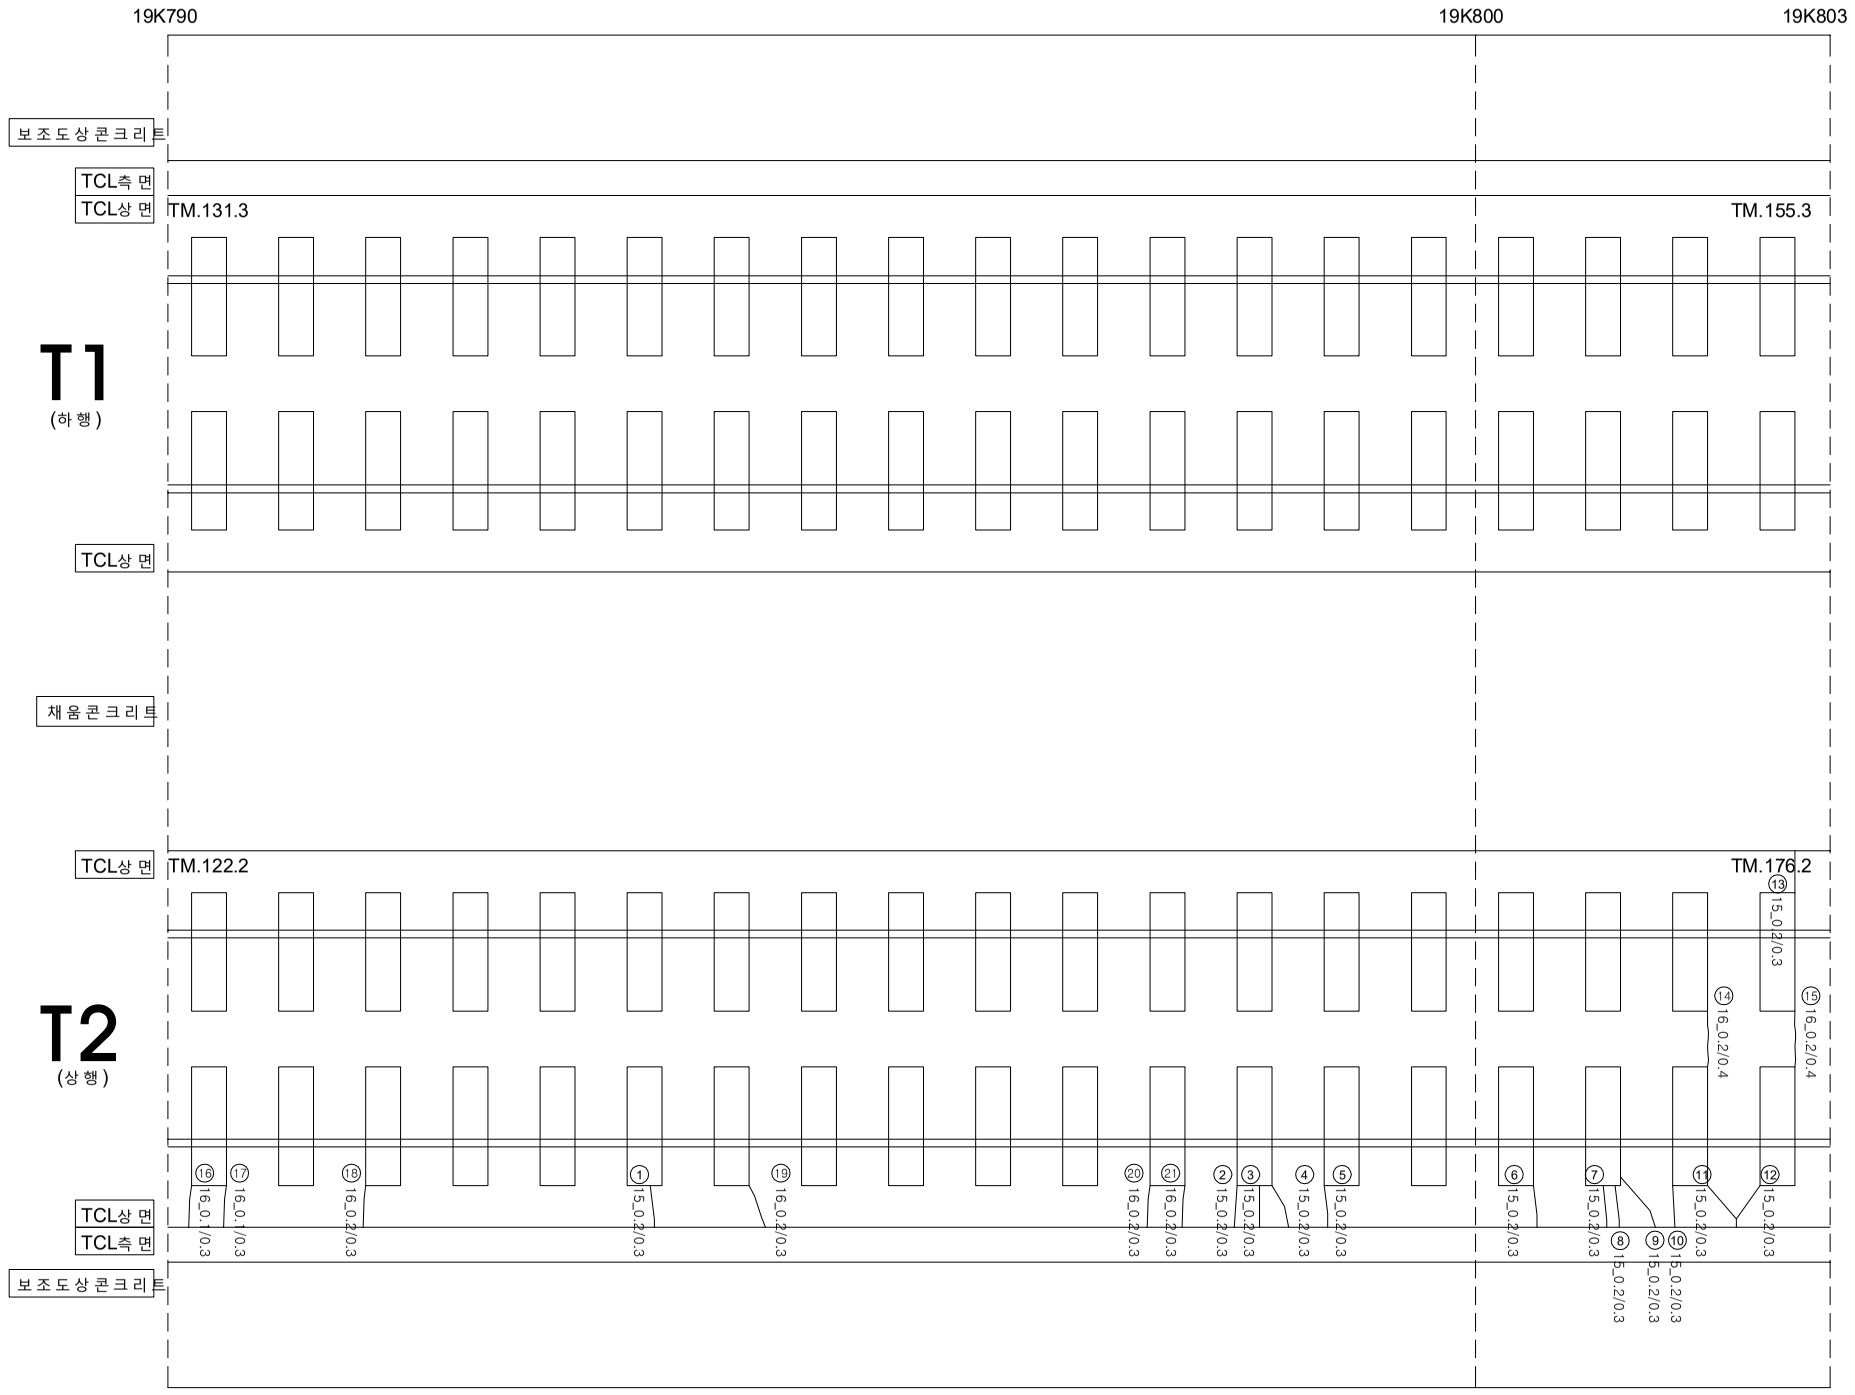
연번	손상	폭		연장		비고	연번	손상	폭		연장		비고
1	균열	0.2	㎜	0.3	m		56						
2	균열	0.2	㎜	0.3	m		57						
3	균열	0.2	㎜	0.3	m		58						
4	균열	0.2	㎜	0.3	m		59						
5	균열	0.2	㎜	0.3	m		60						
6	균열	0.2	㎜	0.3	m		61						
7	균열	0.2	㎜	0.3	m		62						
8	균열	0.2	㎜	0.3	m		63						
9	균열	0.2	㎜	0.3	m		64						
10	균열	0.2	㎜	0.3	m		65						
11	균열	0.2	㎜	0.3	m		66						
12	균열	0.2	㎜	0.3	m		67						
13	균열	0.2	㎜	0.3	m		68						
14	균열	0.2	㎜	0.4	m		69						
15	균열	0.2	㎜	0.4	m		70						
16	균열	0.1	㎜	0.3	m		71						
17	균열	0.1	㎜	0.3	m		72						
18	균열	0.2	㎜	0.3	m		73						
19	균열	0.2	㎜	0.3	m		74						
20	균열	0.2	㎜	0.3	m		75						
21	균열	0.2	㎜	0.3	m		76						
22							77						
23							78						
24							79						
25							80						
26							81						
27							82						
28							83						
29							84						
30							85						
31							86						
32							87						
33							88						
34							89						
35							90						
36							91						
37							92						
38							93						
39							94						
40							95

41							96						
42							97						
43							98						
44							99						
45							100						
46							101						
47							102						
48							103						
49							104						
50							105						
51							106						
52							107						
53							108						
54							109						
55							110
