외관조사망도 번호
U5_장재터널_126(19k803~19k815)

호남고속선 장재터널_126(19.803~19.815km, S125)

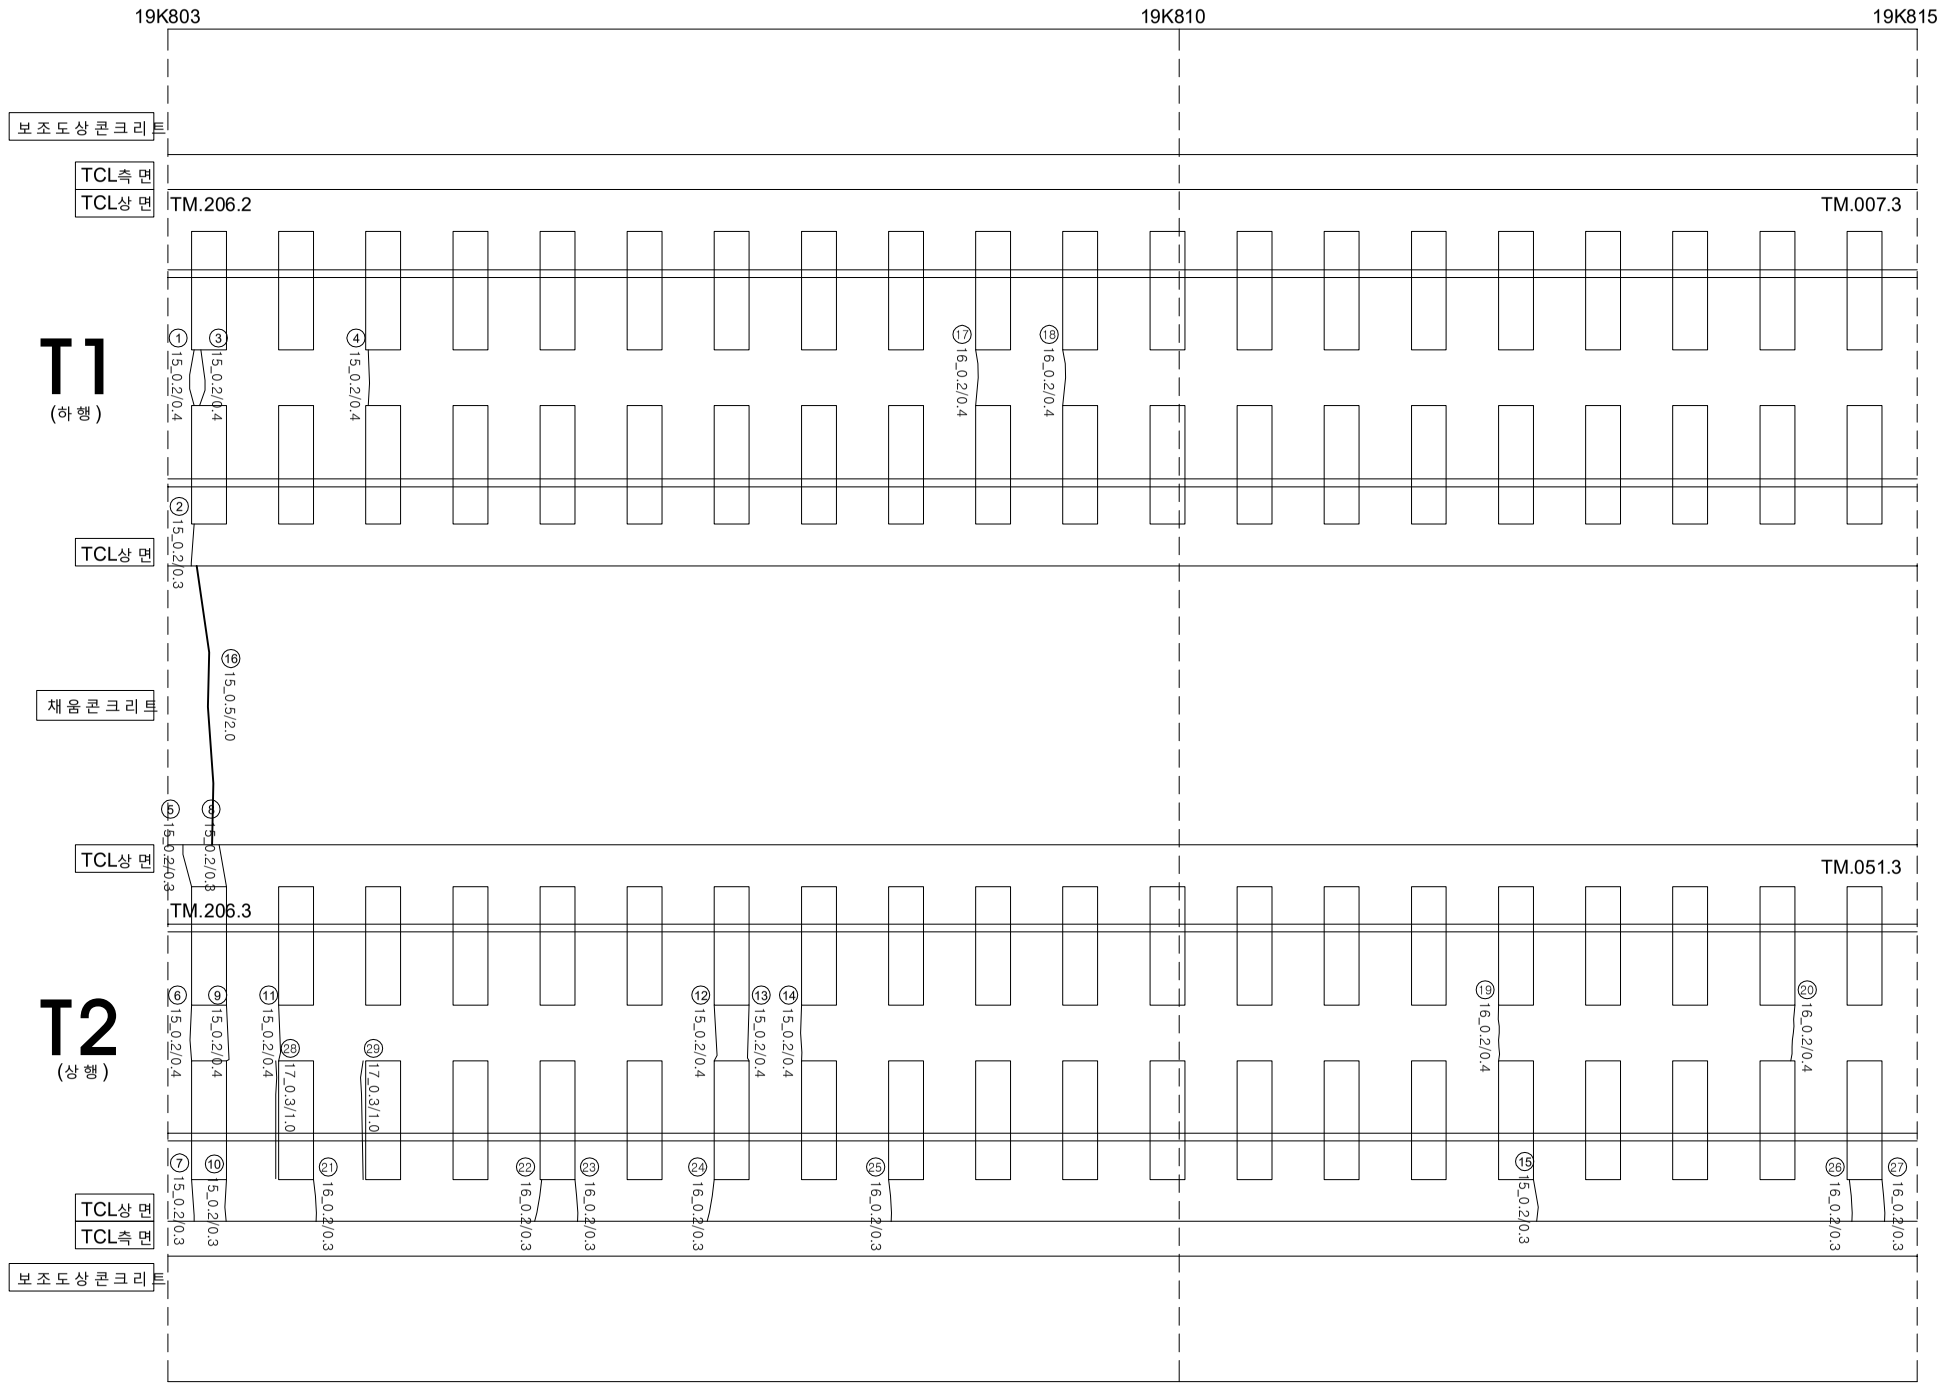
연번	손상	폭		연장		비고	연번	손상	폭		연장		비고
1	균열	0.2	㎜	0.4	m		56						
2	균열	0.2	㎜	0.3	m		57						
3	균열	0.2	㎜	0.4	m		58						
4	균열	0.2	㎜	0.4	m		59						
5	균열	0.2	㎜	0.3	m		60						
6	균열	0.2	㎜	0.4	m		61						
7	균열	0.2	㎜	0.3	m		62						
8	균열	0.2	㎜	0.3	m		63						
9	균열	0.2	㎜	0.4	m		64						
10	균열	0.2	㎜	0.3	m		65						
11	균열	0.2	㎜	0.4	m		66						
12	균열	0.2	㎜	0.4	m		67						
13	균열	0.2	㎜	0.4	m		68						
14	균열	0.2	㎜	0.4	m		69						
15	균열	0.2	㎜	0.3	m		70						
16	균열	0.5	㎜	2.0	m		71						
17	균열	0.2	㎜	0.4	m		72						
18	균열	0.2	㎜	0.4	m		73						
19	균열	0.2	㎜	0.4	m		74						
20	균열	0.2	㎜	0.4	m		75						
21	균열	0.2	㎜	0.3	m		76						
22	균열	0.2	㎜	0.3	m		77						
23	균열	0.2	㎜	0.3	m		78						
24	균열	0.2	㎜	0.3	m		79						
25	균열	0.2	㎜	0.3	m		80						
26	균열	0.2	㎜	0.3	m		81						
27	균열	0.2	㎜	0.3	m		82						
28	경계부 균열	0.3	㎜	1.0	m	신 규	83						
29	경계부 균열	0.3	㎜	1.0	m	신 규	84						
30							85						
31							86						
32							87						
33							88						
34							89

35							90						
36							91						
37							92						
38							93						
39							94						
40							95						
41							96						
42							97						
43							98						
44							99						
45							100						
46							101						
47							102						
48							103						
49							104						
50							105						
51							106						
52							107						
53							108						
54							109						
55							110
