외관조사망도 번호
U5_장재터널_127(19k815~19k828)

호남고속선 장재터널_127(19.815~19.828km, S126)

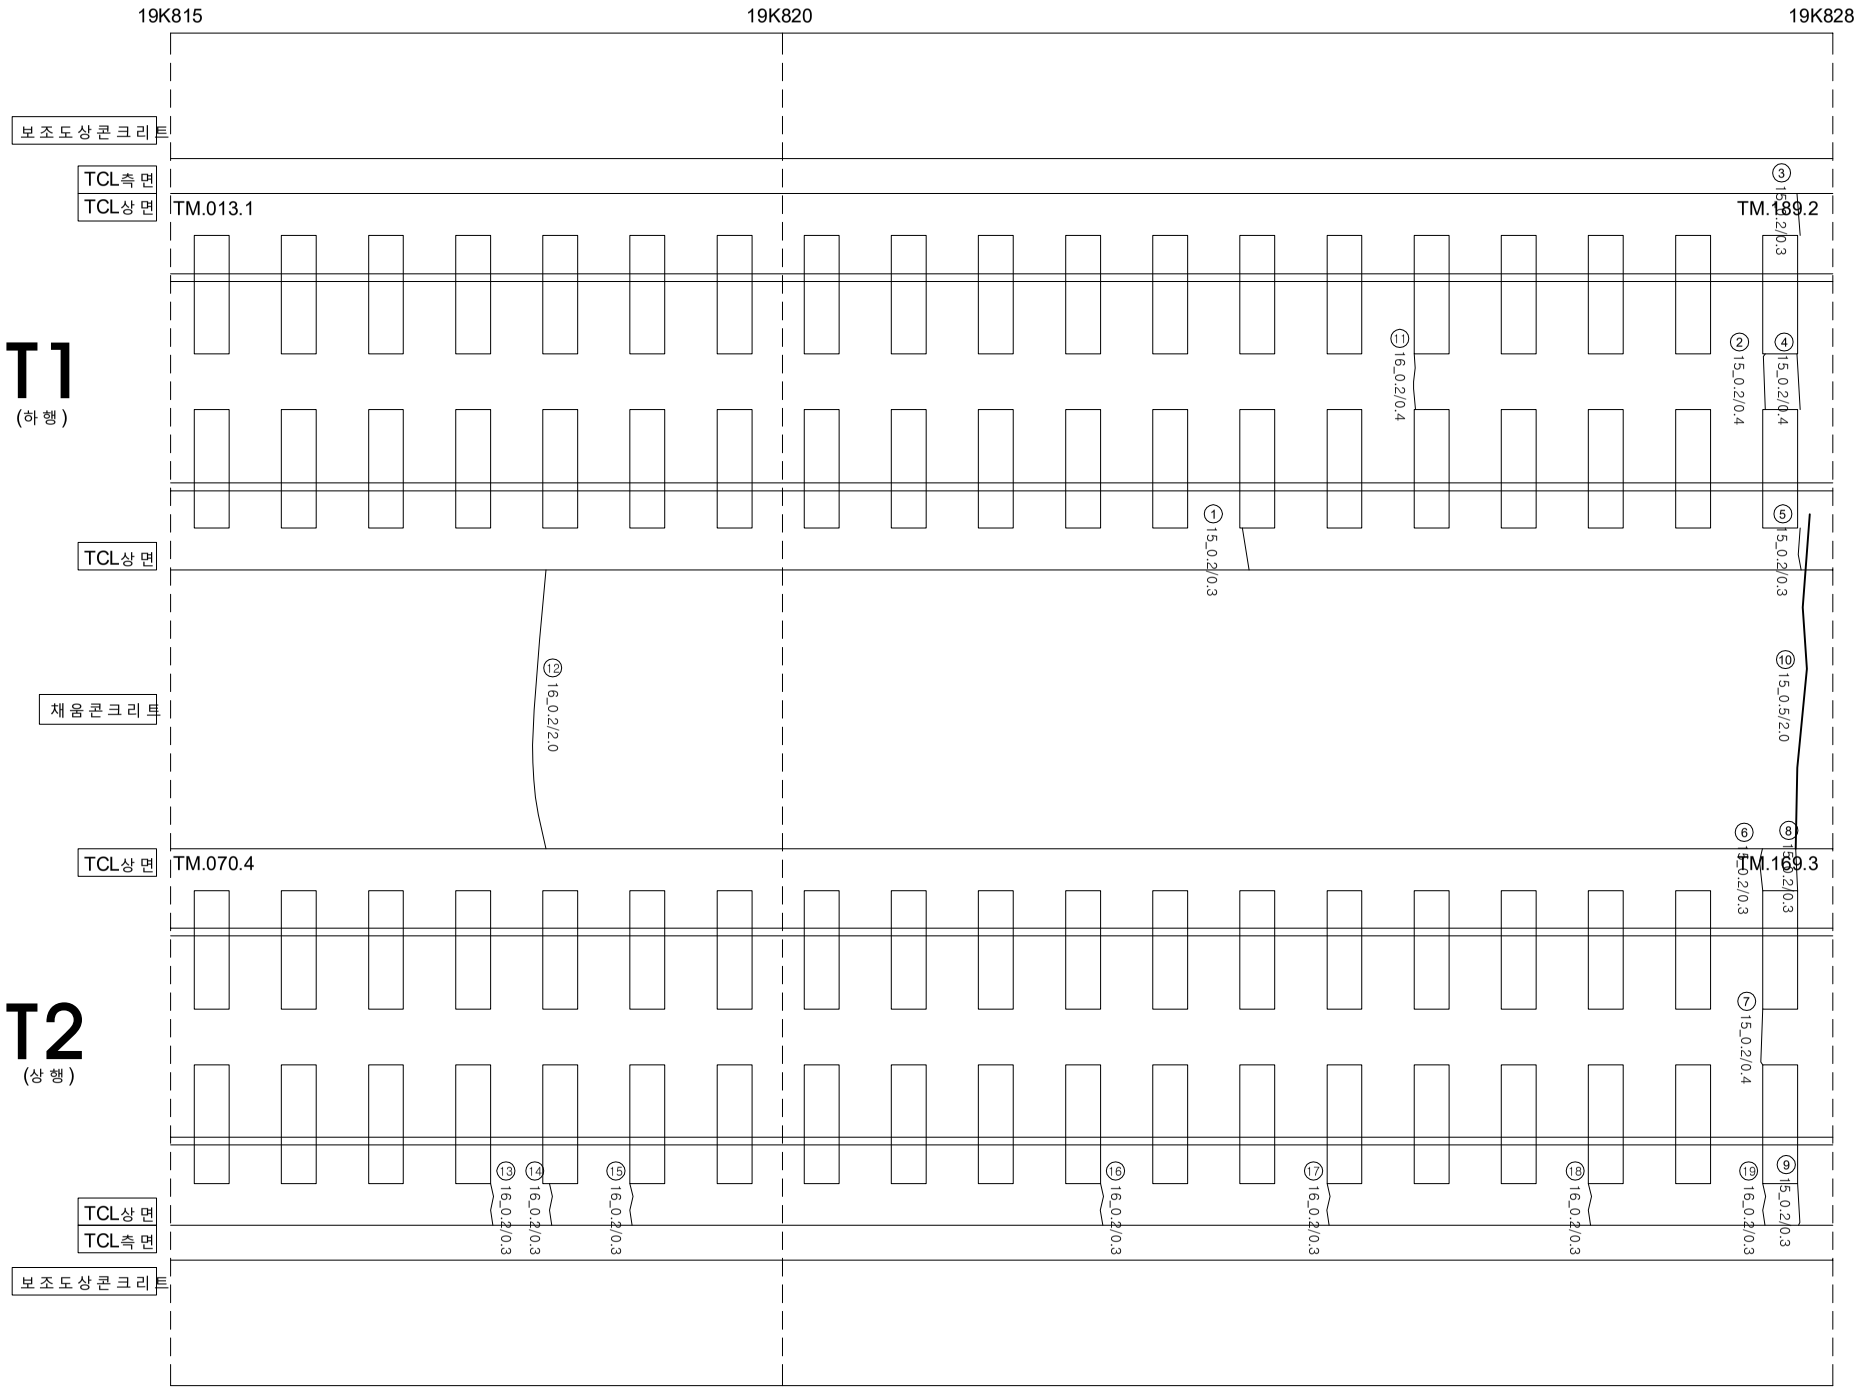
연번	손상	폭		연장		비고	연번	손상	폭		연장		비고
1	균열	0.2	㎜	0.3	m		56						
2	균열	0.2	㎜	0.4	m		57						
3	균열	0.2	㎜	0.3	m		58						
4	균열	0.2	㎜	0.4	m		59						
5	균열	0.2	㎜	0.3	m		60						
6	균열	0.2	㎜	0.3	m		61						
7	균열	0.2	㎜	0.4	m		62						
8	균열	0.2	㎜	0.3	m		63						
9	균열	0.2	㎜	0.3	m		64						
10	균열	0.5	㎜	2.0	m		65						
11	균열	0.2	㎜	0.4	m		66						
12	균열	0.2	㎜	2.0	m		67						
13	균열	0.2	㎜	0.3	m		68						
14	균열	0.2	㎜	0.3	m		69						
15	균열	0.2	㎜	0.3	m		70						
16	균열	0.2	㎜	0.3	m		71						
17	균열	0.2	㎜	0.3	m		72						
18	균열	0.2	㎜	0.3	m		73						
19	균열	0.2	㎜	0.3	m		74						
20							75						
21							76						
22							77						
23							78						
24							79						
25							80						
26							81						
27							82						
28							83						
29							84						
30							85						
31							86						
32							87						
33							88						
34							89						
35							90						
36							91						
37							92						
38							93						
39							94						
40							95						
41							96
