외관조사망도 번호
U5_장재터널_128(19k828~19k841)

호남고속선 장재터널_128(19.828~19.841km, S127)

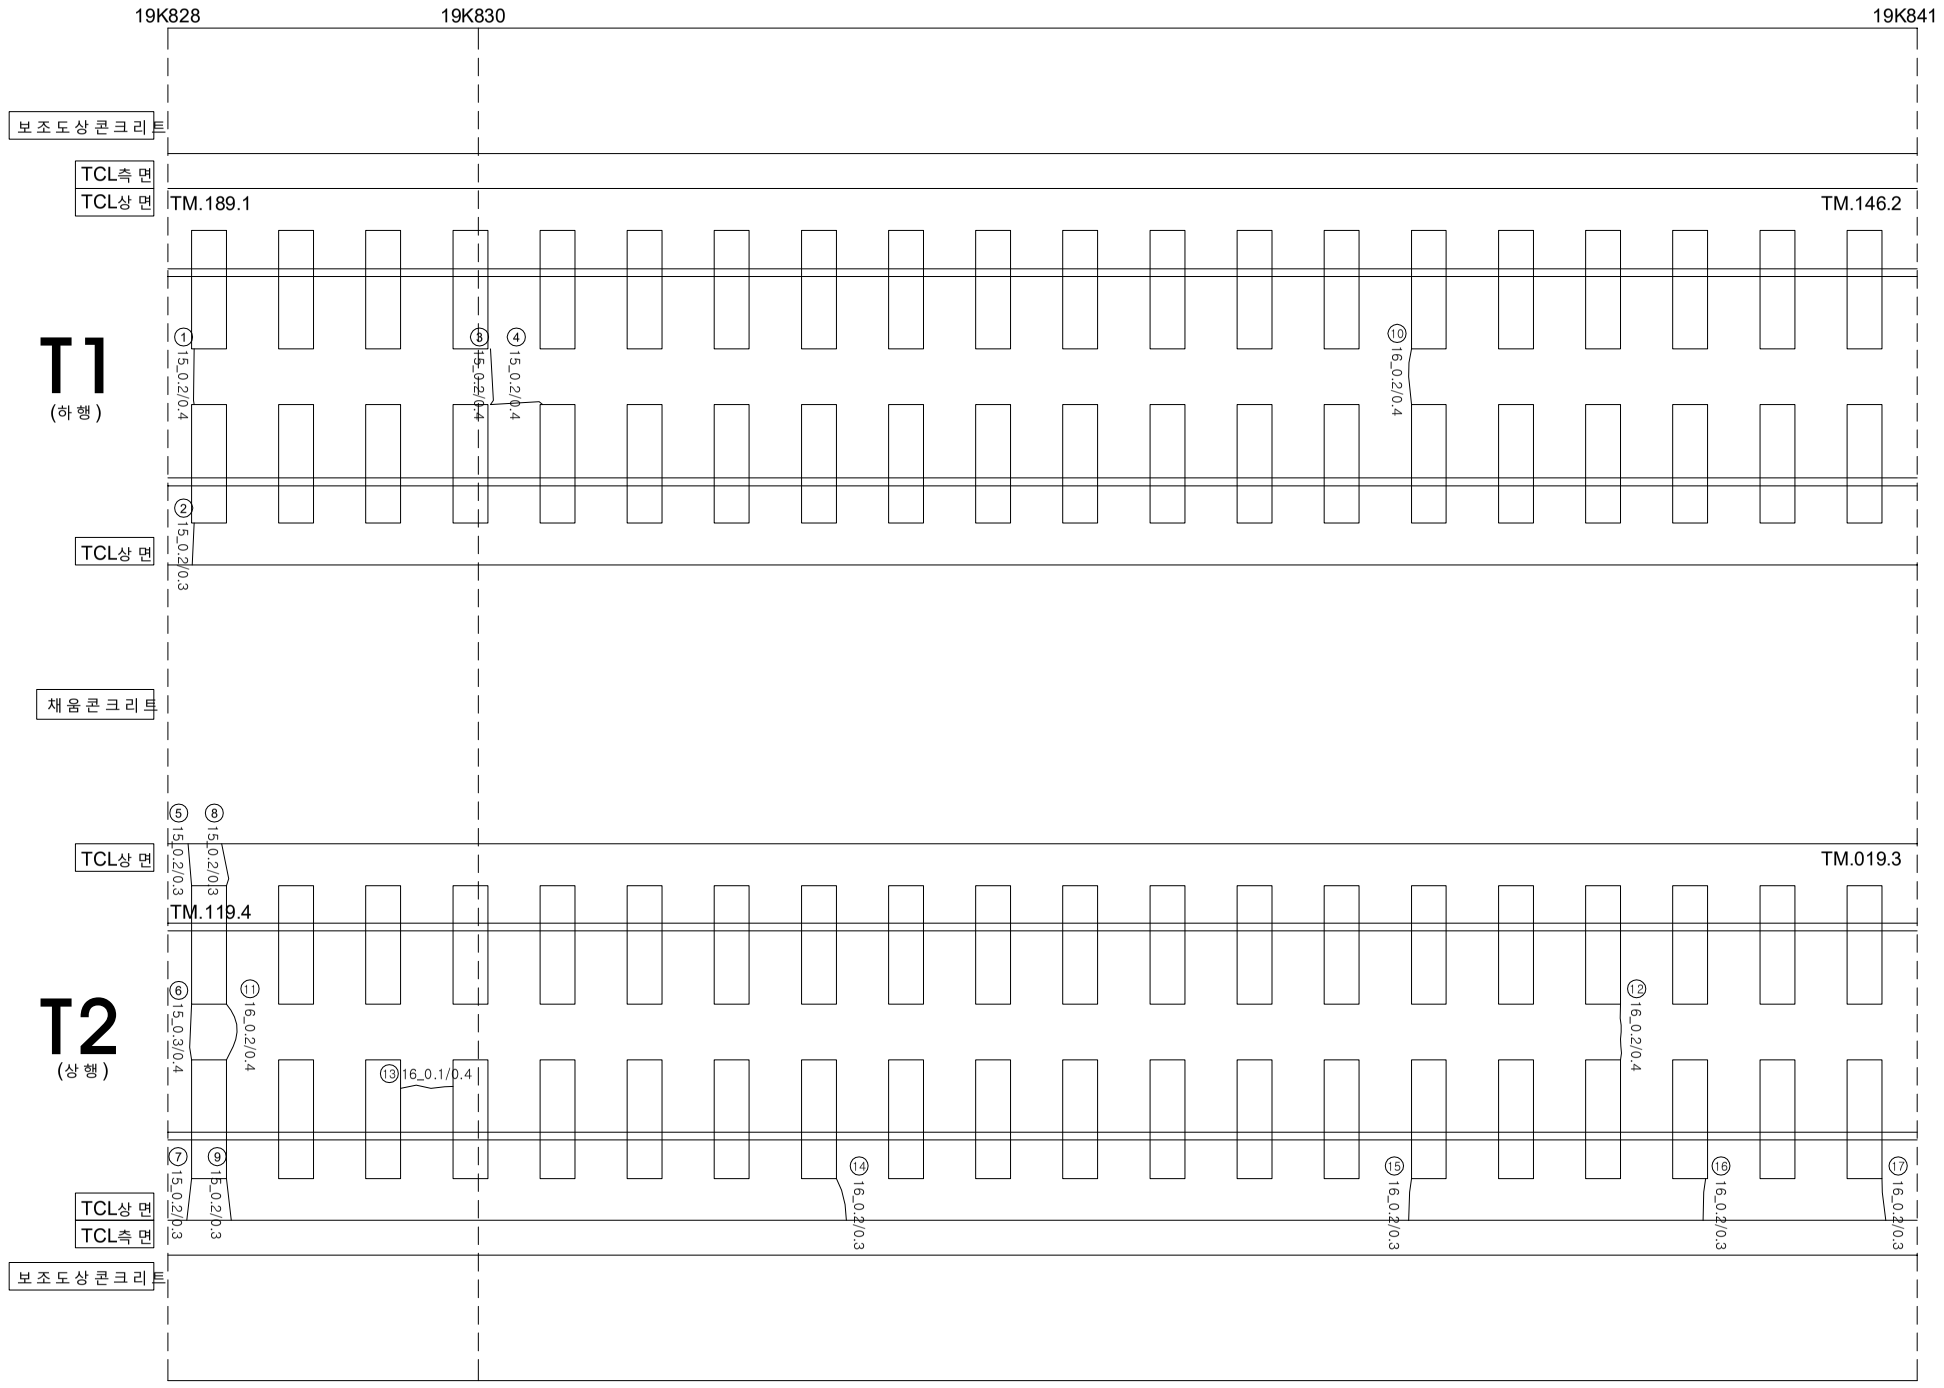
연번	손상	폭		연장		비고	연번	손상	폭		연장		비고
1	균열	0.2	㎜	0.3	m		56						
2	균열	0.2	㎜	0.4	m		57						
3	균열	0.2	㎜	0.3	m		58						
4	균열	0.2	㎜	0.4	m		59						
5	균열	0.2	㎜	0.3	m		60						
6	균열	0.3	㎜	0.4	m		61						
7	균열	0.2	㎜	0.3	m		62						
8	균열	0.2	㎜	0.3	m		63						
9	균열	0.2	㎜	0.3	m		64						
10	균열	0.2	㎜	0.3	m		65						
11	균열	0.2	㎜	0.4	m		66						
12	균열	0.2	㎜	0.4	m		67						
13	균열	0.1	㎜	0.4	m		68						
14	균열	0.2	㎜	0.3	m		69						
15	균열	0.2	㎜	0.3	m		70						
16	균열	0.2	㎜	0.3	m		71						
17	균열	0.2	㎜	0.3	m		72						
18							73						
19							74						
20							75						
21							76						
22							77						
23							78						
24							79						
25							80						
26							81						
27							82						
28							83						
29							84						
30							85						
31							86						
32							87						
33							88						
34							89						
35							90						
36							91						
37							92						
38							93						
39							94						
40							95						
41							96						
42							97

43							98						
44							99						
45							100						
46							101						
47							102						
48							103						
49							104						
50							105						
51							106						
52							107						
53							108						
54							109						
55							110
