외관조사망도 번호
U5_장재터널_130(19k853~19k865)

호남고속선 장재터널_130(19.853~19.865km, S129)

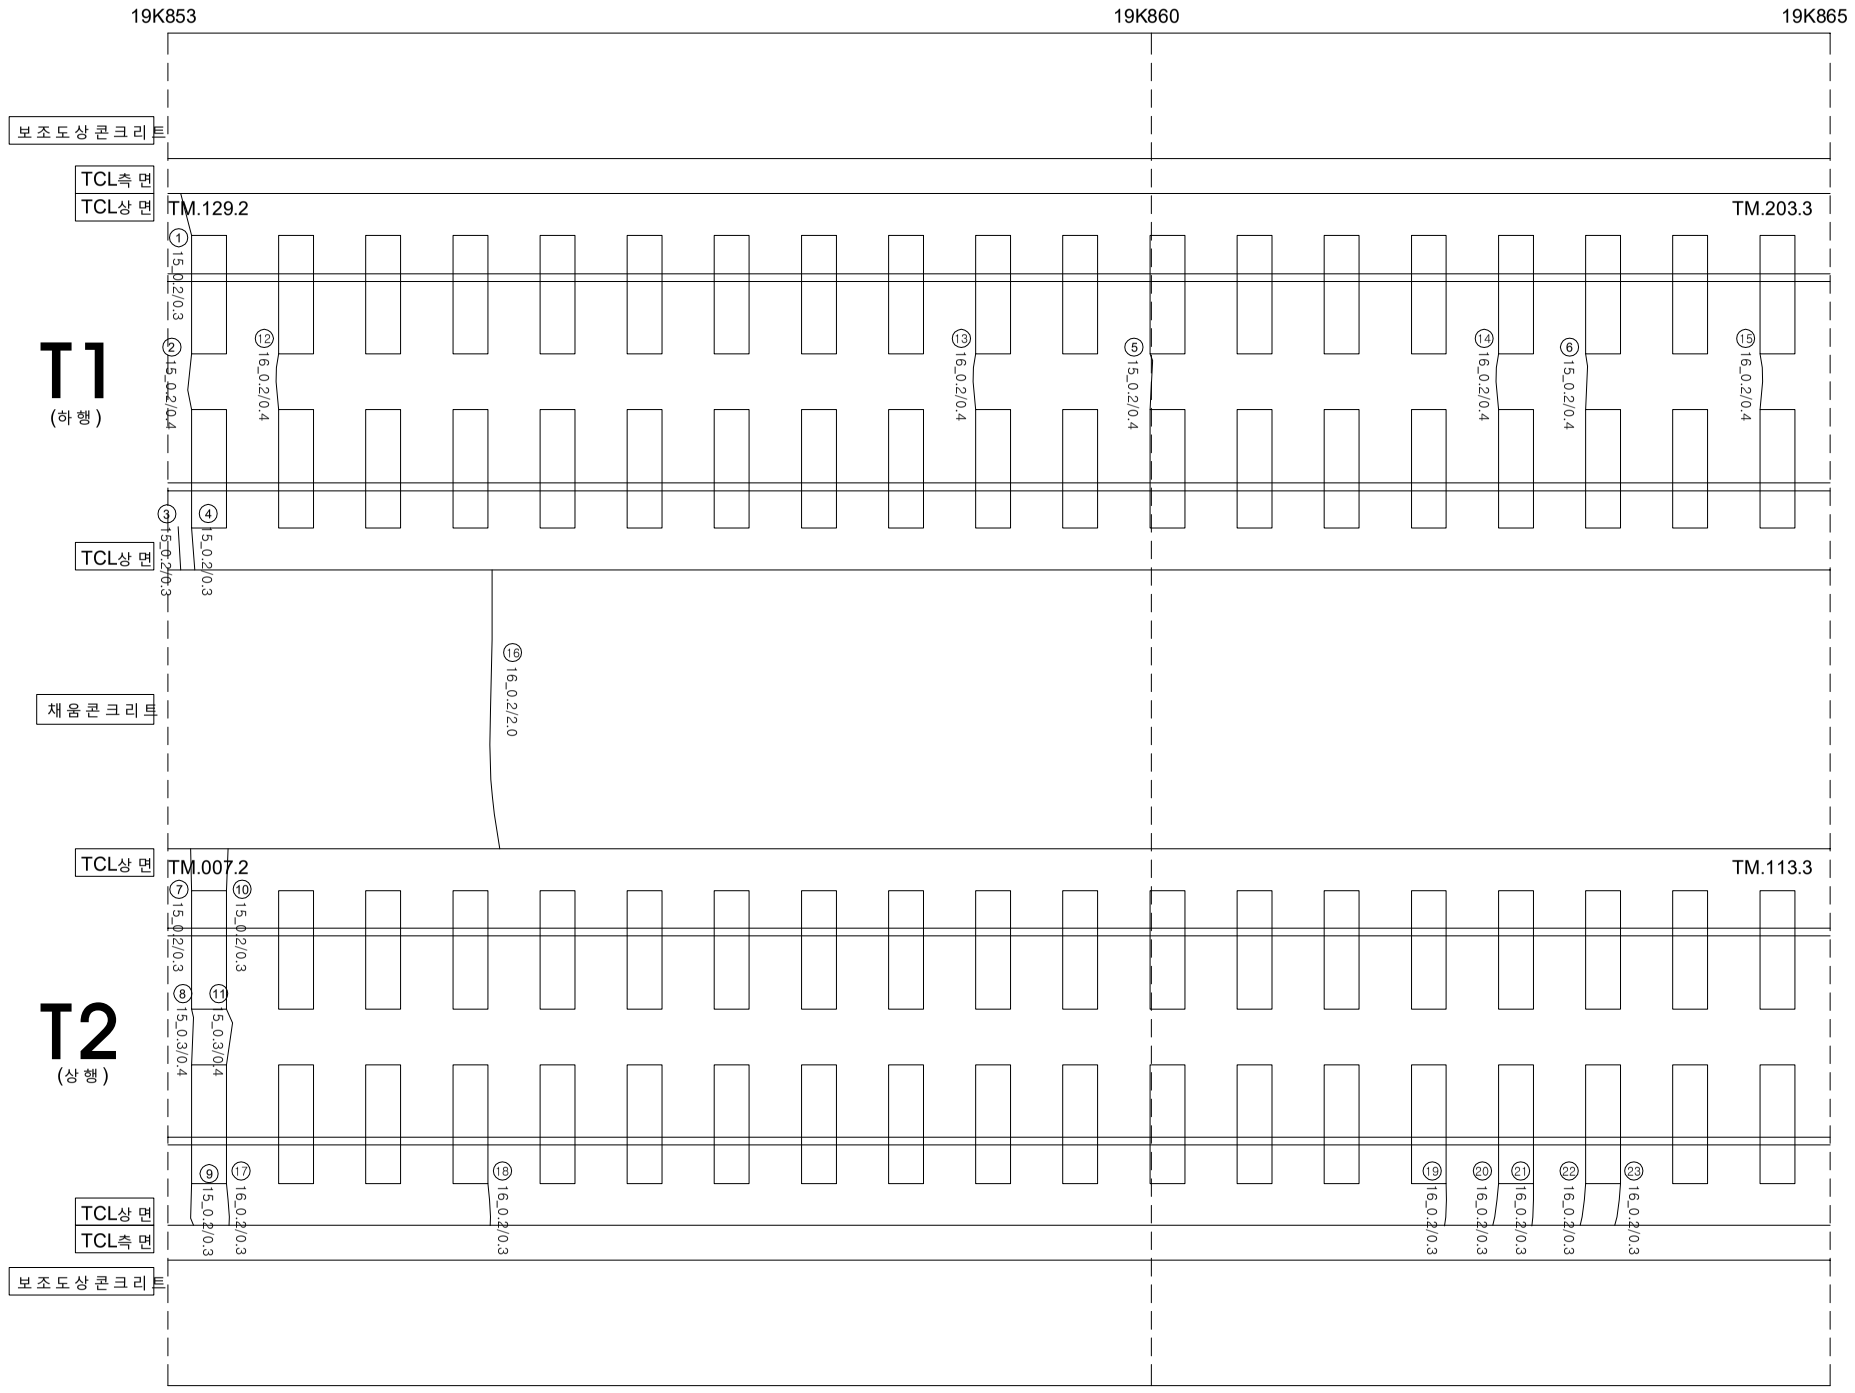
연번	손상	폭		연장		비고	연번	손상	폭		연장		비고
1	균열	0.2	㎜	0.3	m		56						
2	균열	0.2	㎜	0.4	m		57						
3	균열	0.2	㎜	0.3	m		58						
4	균열	0.2	㎜	0.3	m		59						
5	균열	0.2	㎜	0.4	m		60						
6	균열	0.2	㎜	0.4	m		61						
7	균열	0.2	㎜	0.3	m		62						
8	균열	0.3	㎜	0.4	m		63						
9	균열	0.2	㎜	0.3	m		64						
10	균열	0.2	㎜	0.3	m		65						
11	균열	0.3	㎜	0.4	m		66						
12	균열	0.2	㎜	0.4	m		67						
13	균열	0.2	㎜	0.4	m		68						
14	균열	0.2	㎜	0.4	m		69						
15	균열	0.2	㎜	0.4	m		70						
16	균열	0.2	㎜	2.0	m		71						
17	균열	0.2	㎜	0.3	m		72						
18	균열	0.2	㎜	0.3	m		73						
19	균열	0.2	㎜	0.3	m		74						
20	균열	0.2	㎜	0.3	m		75						
21	균열	0.2	㎜	0.3	m		76						
22	균열	0.2	㎜	0.3	m		77						
23	균열	0.2	㎜	0.3	m		78						
24							79						
25							80						
26							81						
27							82						
28							83						
29							84						
30							85						
31							86						
32							87						
33							88						
34							89						
35							90						
36							91						
37							92						
38							93						
39							94

40							95						
41							96						
42							97						
43							98						
44							99						
45							100						
46							101						
47							102						
48							103						
49							104						
50							105						
51							106						
52							107						
53							108						
54							109						
55							110
