외관조사망도 번호
U5_장재터널_131(19k865~19k878)

호남고속선 장재터널_131(19.865~19.878km, S130)

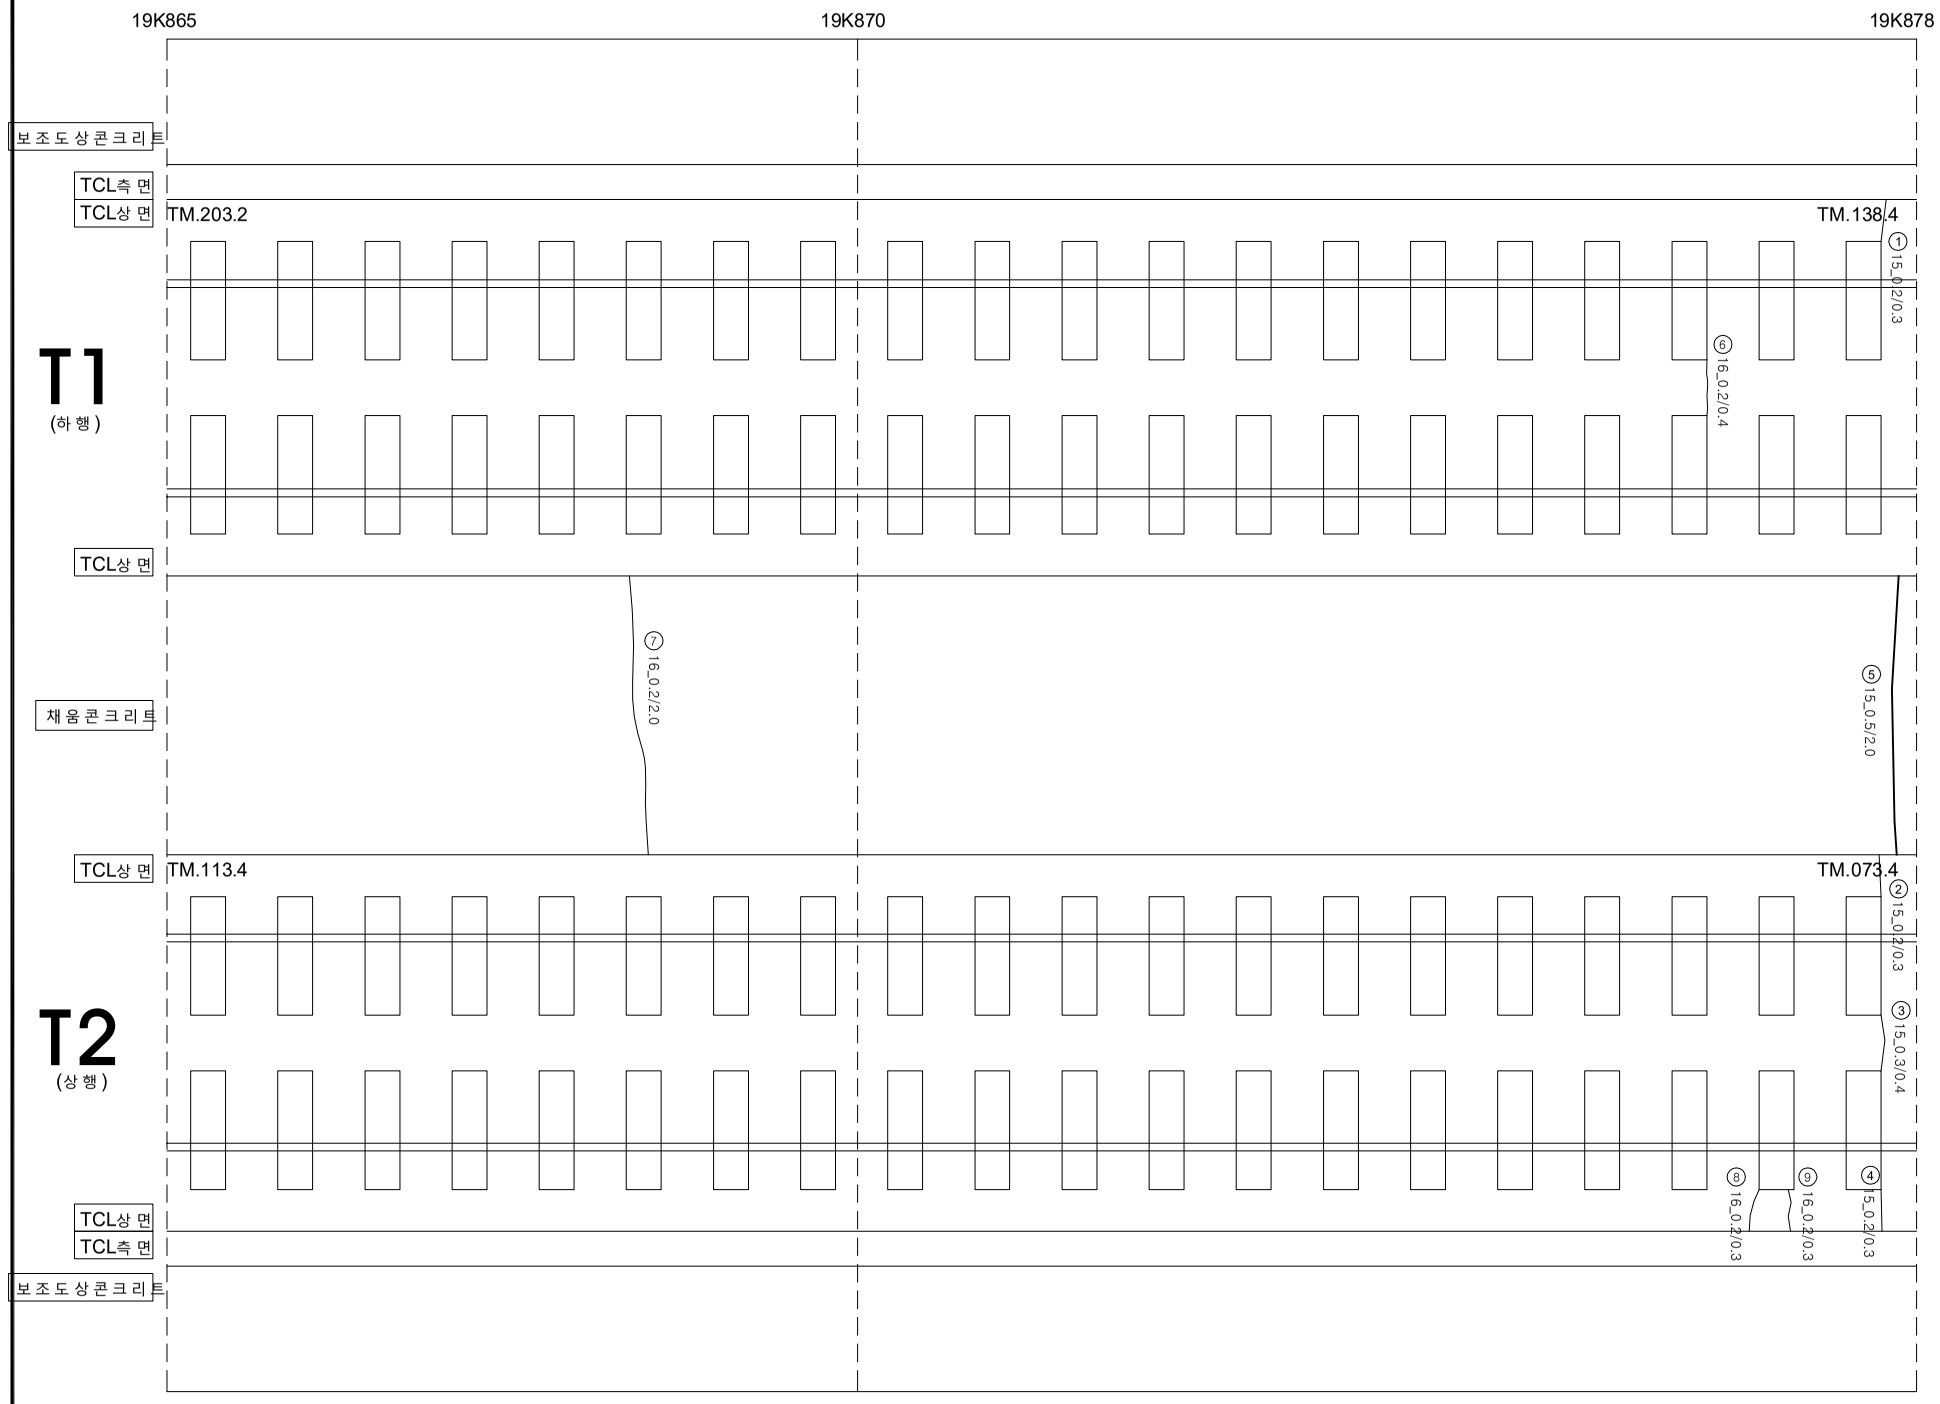
연번	손상	폭		연장		비고	연번	손상	폭		연장		비고
1	균열	0.2	㎜	0.3	m		56						
2	균열	0.2	㎜	2.0	m		57						
3	균열	0.3	㎜	0.3	m		58						
4	균열	0.2	㎜	0.4	m		59						
5	균열	0.5	㎜	2.0	m		60						
6	균열	0.2	㎜	0.4	m		61						
7	균열	0.2	㎜	2.0	m		62						
8	균열	0.2	㎜	0.3	m		63						
9	균열	0.2	㎜	0.3	m		64						
10							65						
11							66						
12							67						
13							68						
14							69						
15							70						
16							71						
17							72						
18							73						
19							74						
20							75						
21							76						
22							77						
23							78						
24							79						
25							80						
26							81						
27							82						
28							83						
29							84						
30							85						
31							86						
32							87						
33							88						
34							89						
35							90						
36							91						
37							92						
38							93						
39							94						
40							95						
41							96						
42							97						
43							98						
44							99						
45							100						
46							101						
47							102

48							103						
49							104						
50							105						
51							106						
52							107						
53							108						
54							109						
55							110
