외관조사망도 번호
U5_장재터널_132(19k878~19k890)

호남고속선 장재터널_132(19.878~19.890km, S131)

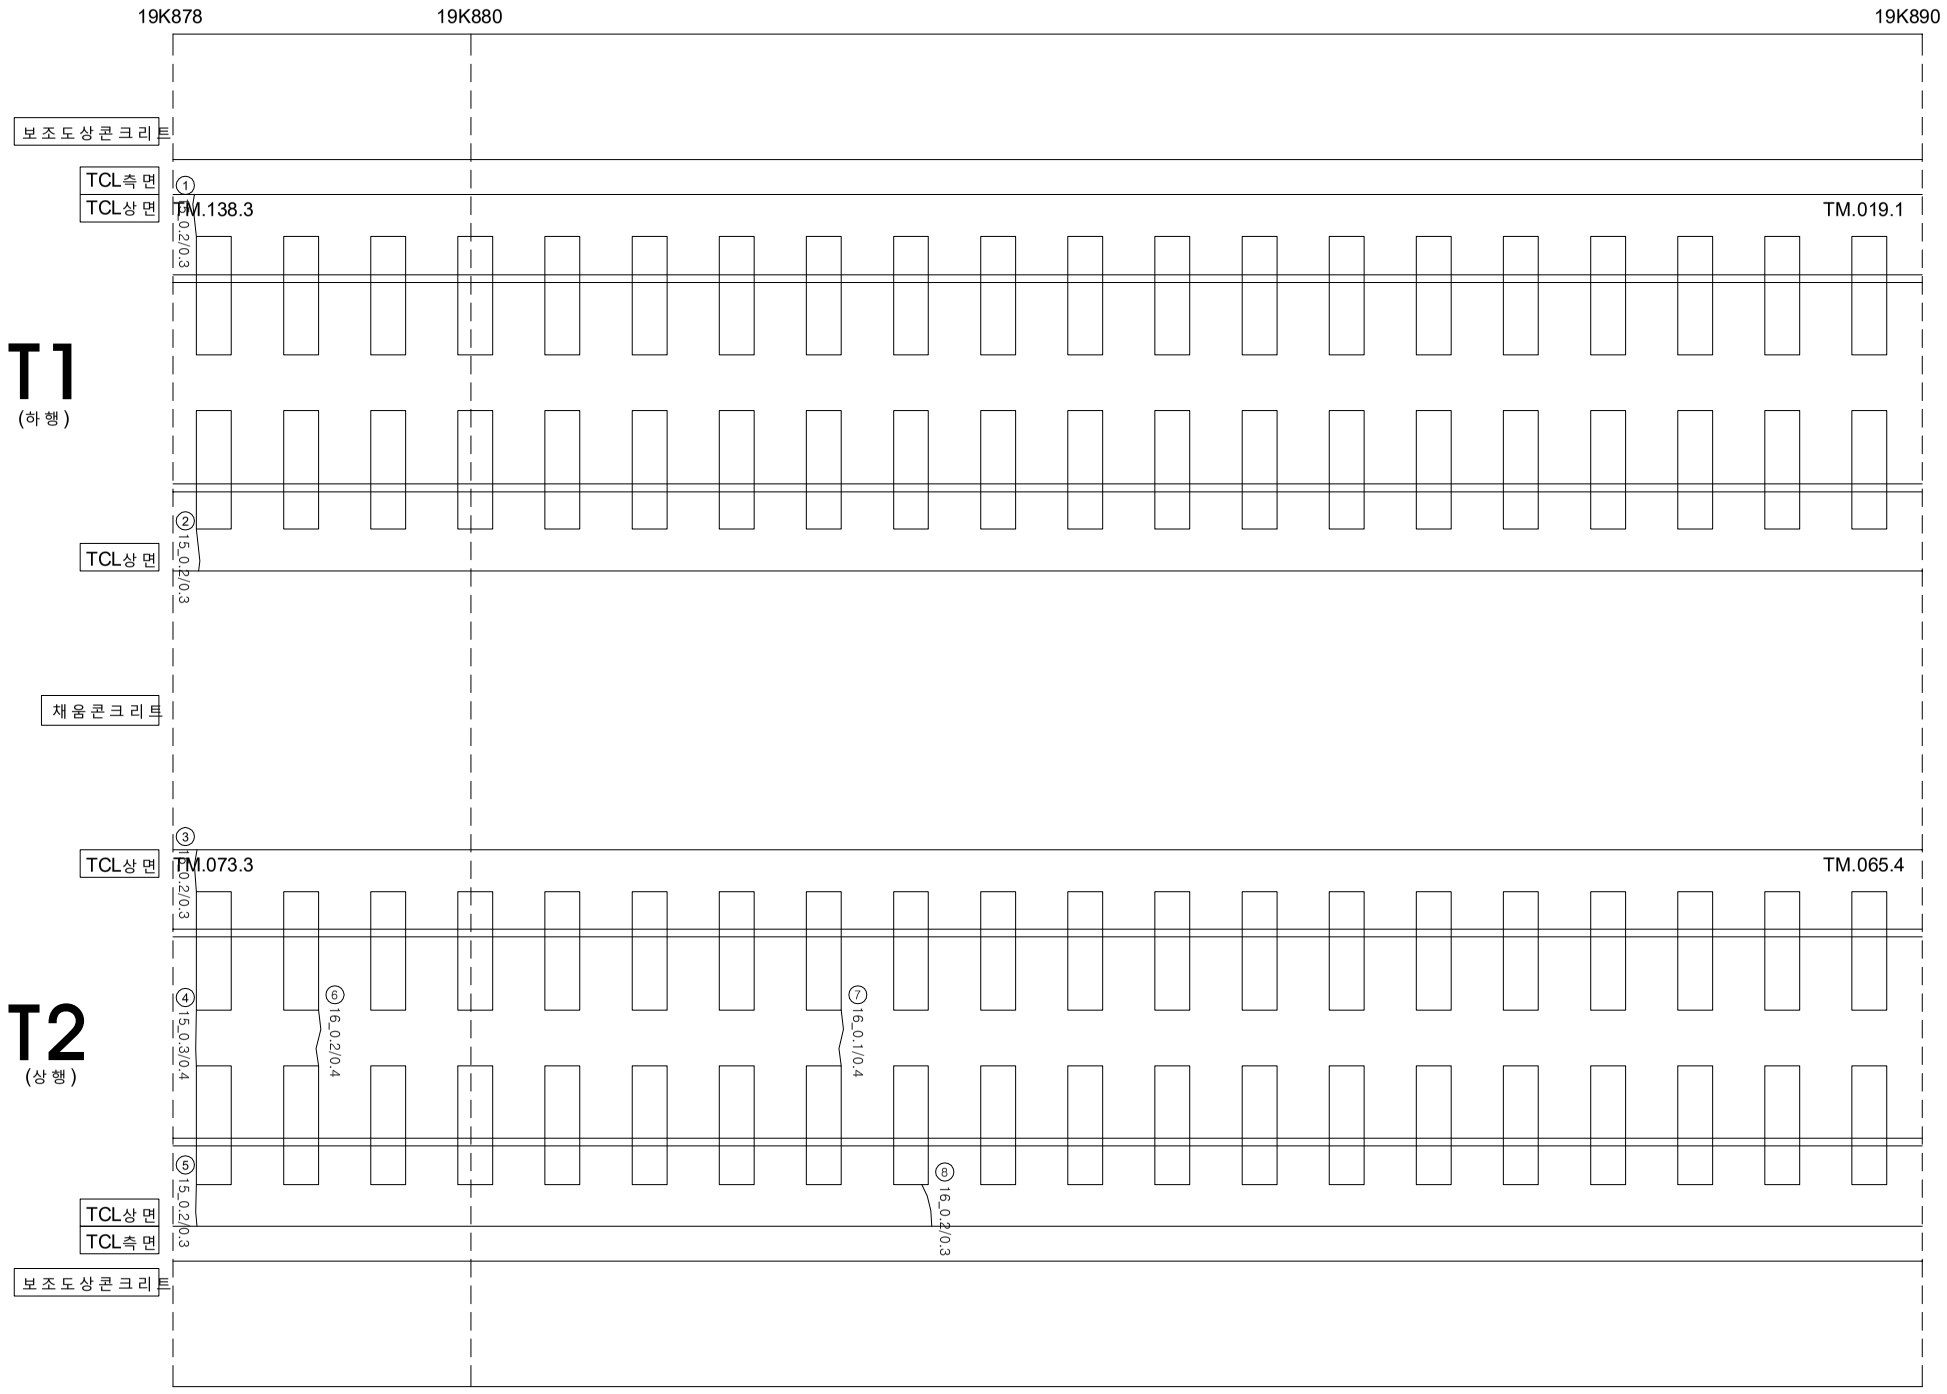
연번	손상	폭		연장		비고	연번	손상	폭		연장		비고
1	균열	0.2	㎜	0.3	m		56						
2	균열	0.2	㎜	0.3	m		57						
3	균열	0.2	㎜	0.3	m		58						
4	균열	0.3	㎜	0.4	m		59						
5	균열	0.2	㎜	0.3	m		60						
6	균열	0.2	㎜	0.4	m		61						
7	균열	0.1	㎜	0.4	m		62						
8	균열	0.2	㎜	0.3	m		63						
9							64						
10							65						
11							66						
12							67						
13							68						
14							69						
15							70						
16							71						
17							72						
18							73						
19							74						
20							75						
21							76						
22							77						
23							78						
24							79						
25							80						
26							81						
27							82						
28							83						
29							84						
30							85						
31							86						
32							87						
33							88						
34							89						
35							90						
36							91						
37							92						
38							93						
39							94						
40							95						
41							96						
42							97						
43							98						
44							99						
45							100						
46							101						
47							102

48							103						
49							104						
50							105						
51							106						
52							107						
53							108						
54							109						
55							110
