외관조사망도 번호
U5_장재터널_133(19k890~19k903)

호남고속선 장재터널_133(19.890~19.903km, S132)

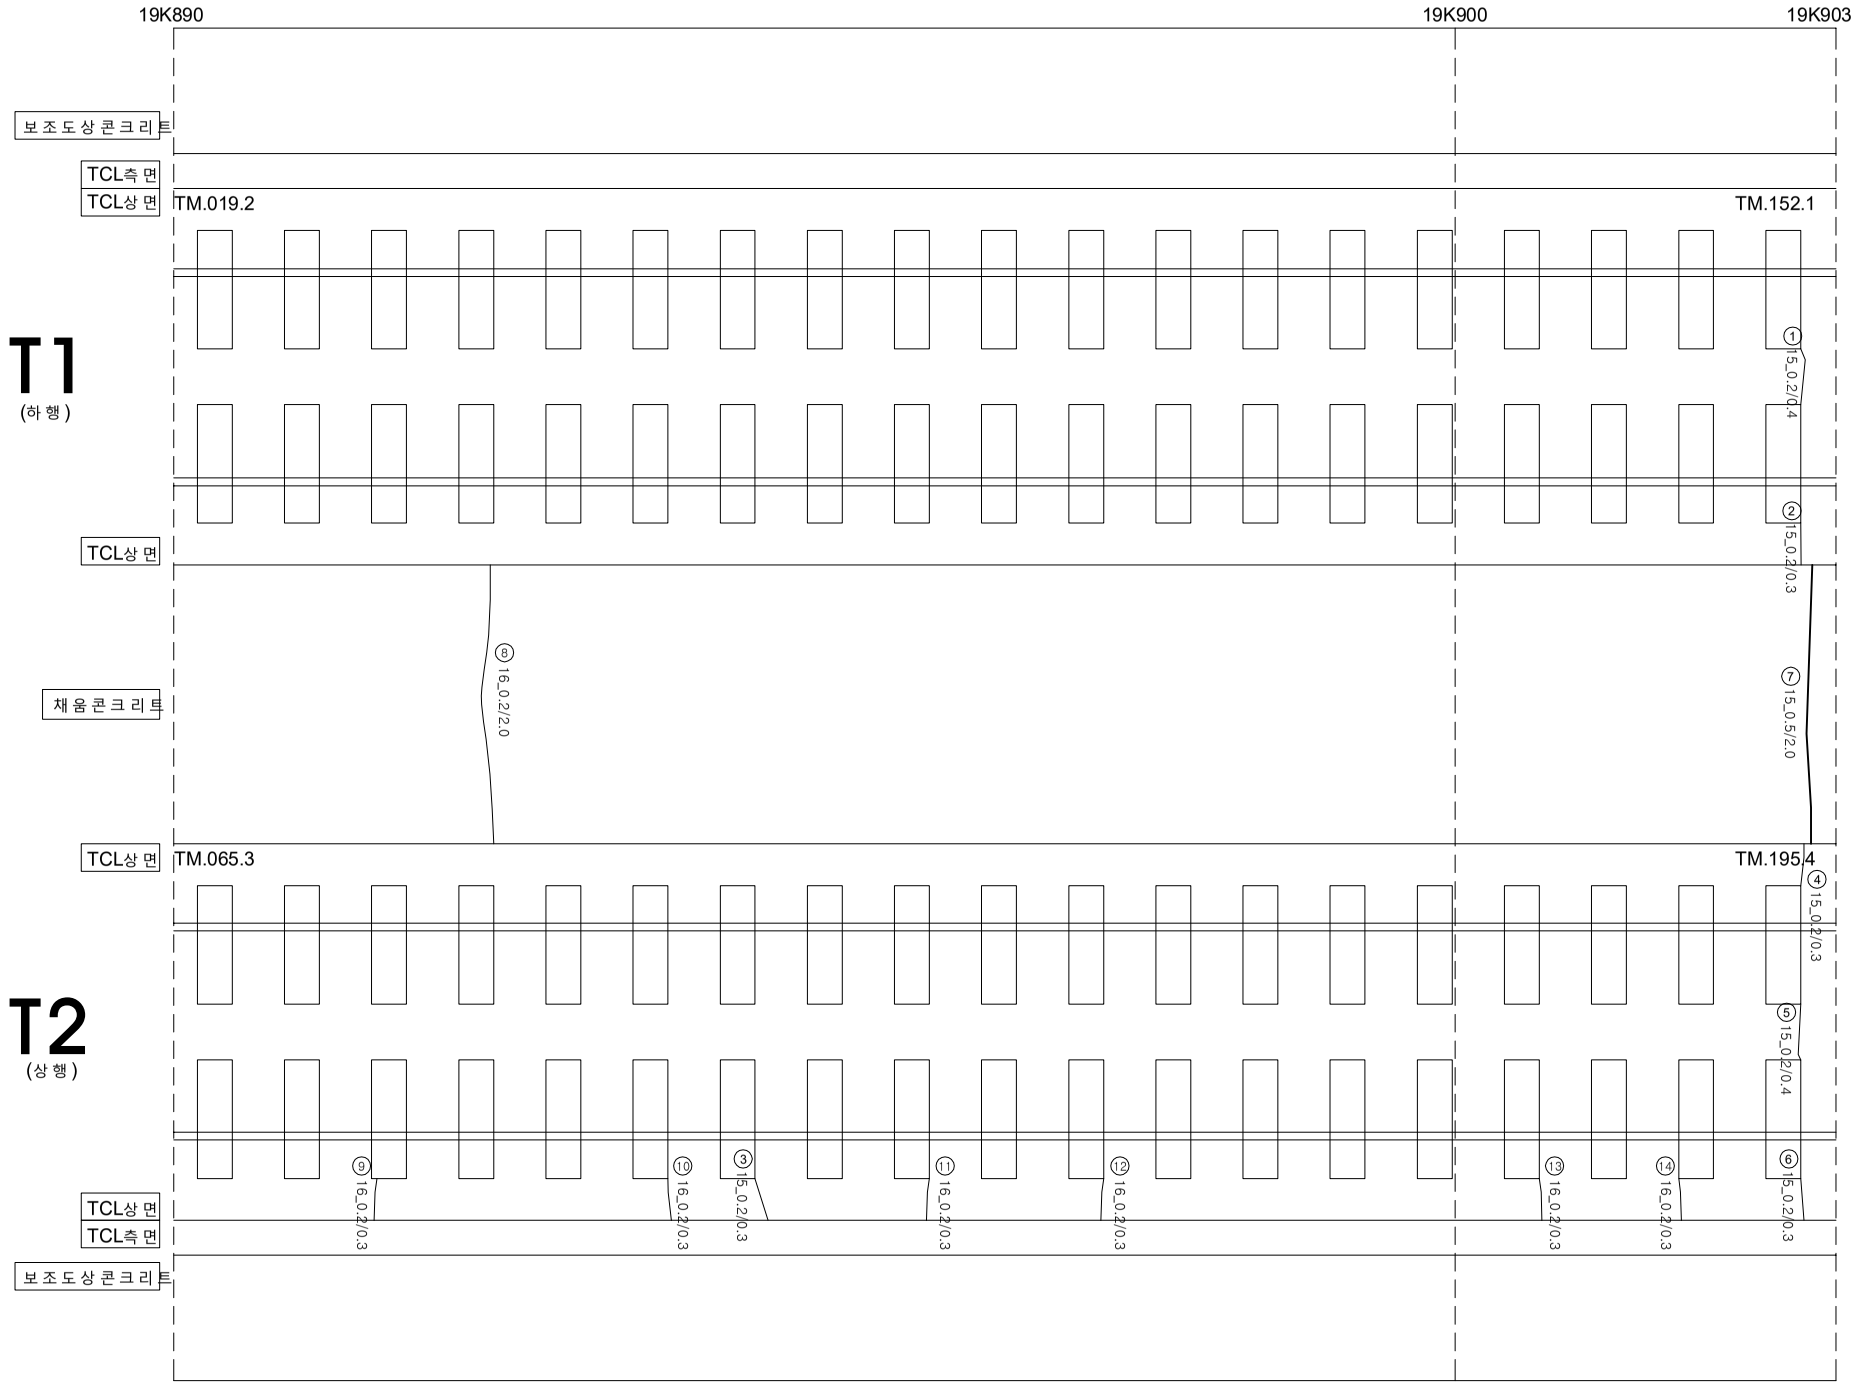
연번	손상	폭		연장		비고	연번	손상	폭		연장		비고
1	균열	0.2	㎜	0.3	m		56						
2	균열	0.2	㎜	0.3	m		57						
3	균열	0.2	㎜	0.3	m		58						
4	균열	0.2	㎜	0.3	m		59						
5	균열	0.2	㎜	0.4	m		60						
6	균열	0.2	㎜	0.3	m		61						
7	균열	0.5	㎜	2.0	m		62						
8	균열	0.2	㎜	2.0	m		63						
9	균열	0.2	㎜	0.3	m		64						
10	균열	0.2	㎜	0.3	m		65						
11	균열	0.2	㎜	0.3	m		66						
12	균열	0.2	㎜	0.3	m		67						
13	균열	0.2	㎜	0.3	m		68						
14	균열	0.2	㎜	0.3	m		69						
15							70						
16							71						
17							72						
18							73						
19							74						
20							75						
21							76						
22							77						
23							78						
24							79						
25							80						
26							81						
27							82						
28							83						
29							84						
30							85						
31							86						
32							87						
33							88						
34							89						
35							90						
36							91						
37							92						
38							93						
39							94						
40							95						
41							96						
42							97						
43							98						
44							99

45							100						
46							101						
47							102						
48							103						
49							104						
50							105						
51							106						
52							107						
53							108						
54							109						
55							110
