외관조사망도 번호
U5_장재터널_135(19k916~19k928)

호남고속선 장재터널_135(19.916~19.928km, S134)

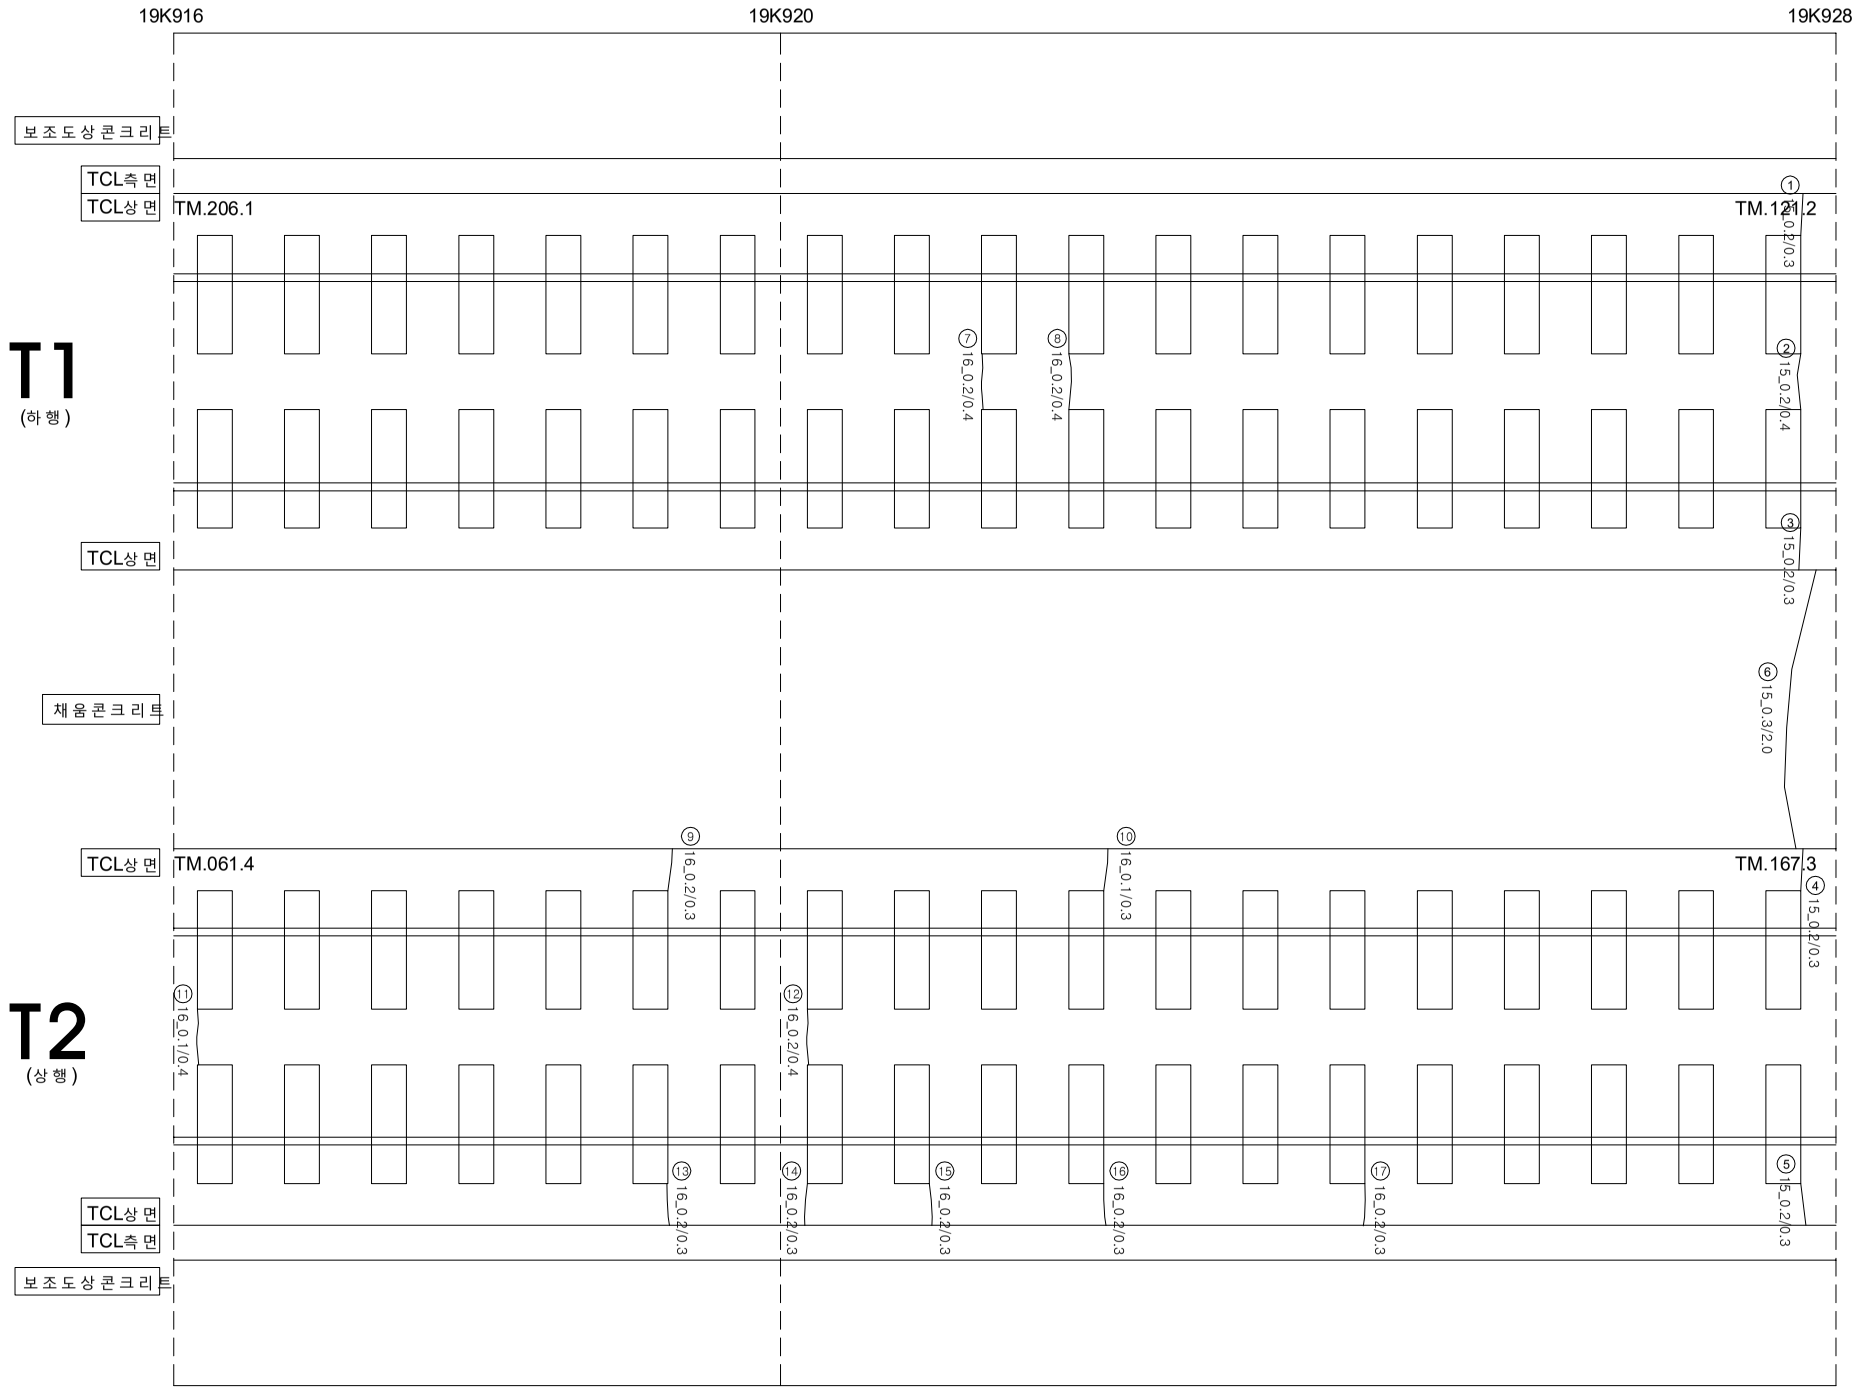
연번	손상	폭		연장		비고	연번	손상	폭		연장		비고
1	균열	0.2	㎜	0.3	m		56						
2	균열	0.2	㎜	0.4	m		57						
3	균열	0.2	㎜	0.3	m		58						
4	균열	0.2	㎜	0.3	m		59						
5	균열	0.2	㎜	0.3	m		60						
6	균열	0.3	㎜	2.0	m		61						
7	균열	0.2	㎜	0.4	m		62						
8	균열	0.2	㎜	0.4	m		63						
9	균열	0.2	㎜	0.3	m		64						
10	균열	0.1	㎜	0.3	m		65						
11	균열	0.1	㎜	0.4	m		66						
12	균열	0.2	㎜	0.4	m		67						
13	균열	0.2	㎜	0.3	m		68						
14	균열	0.2	㎜	0.3	m		69						
15	균열	0.2	㎜	0.3	m		70						
16	균열	0.2	㎜	0.3	m		71						
17	균열	0.2	㎜	0.3	m		72						
18							73						
19							74						
20							75						
21							76						
22							77						
23							78						
24							79						
25							80						
26							81						
27							82						
28							83						
29							84						
30							85						
31							86						
32							87						
33							88						
34							89						
35							90						
36							91						
37							92						
38							93						
39							94						
40							95						
41							96						
42							97

43							98						
44							99						
45							100						
46							101						
47							102						
48							103						
49							104						
50							105						
51							106						
52							107						
53							108						
54							109						
55							110
