외관조사망도 번호
U5_장재터널_137(19k940~19k953)

호남고속선 장재터널_137(19.940~19k953km, S136)

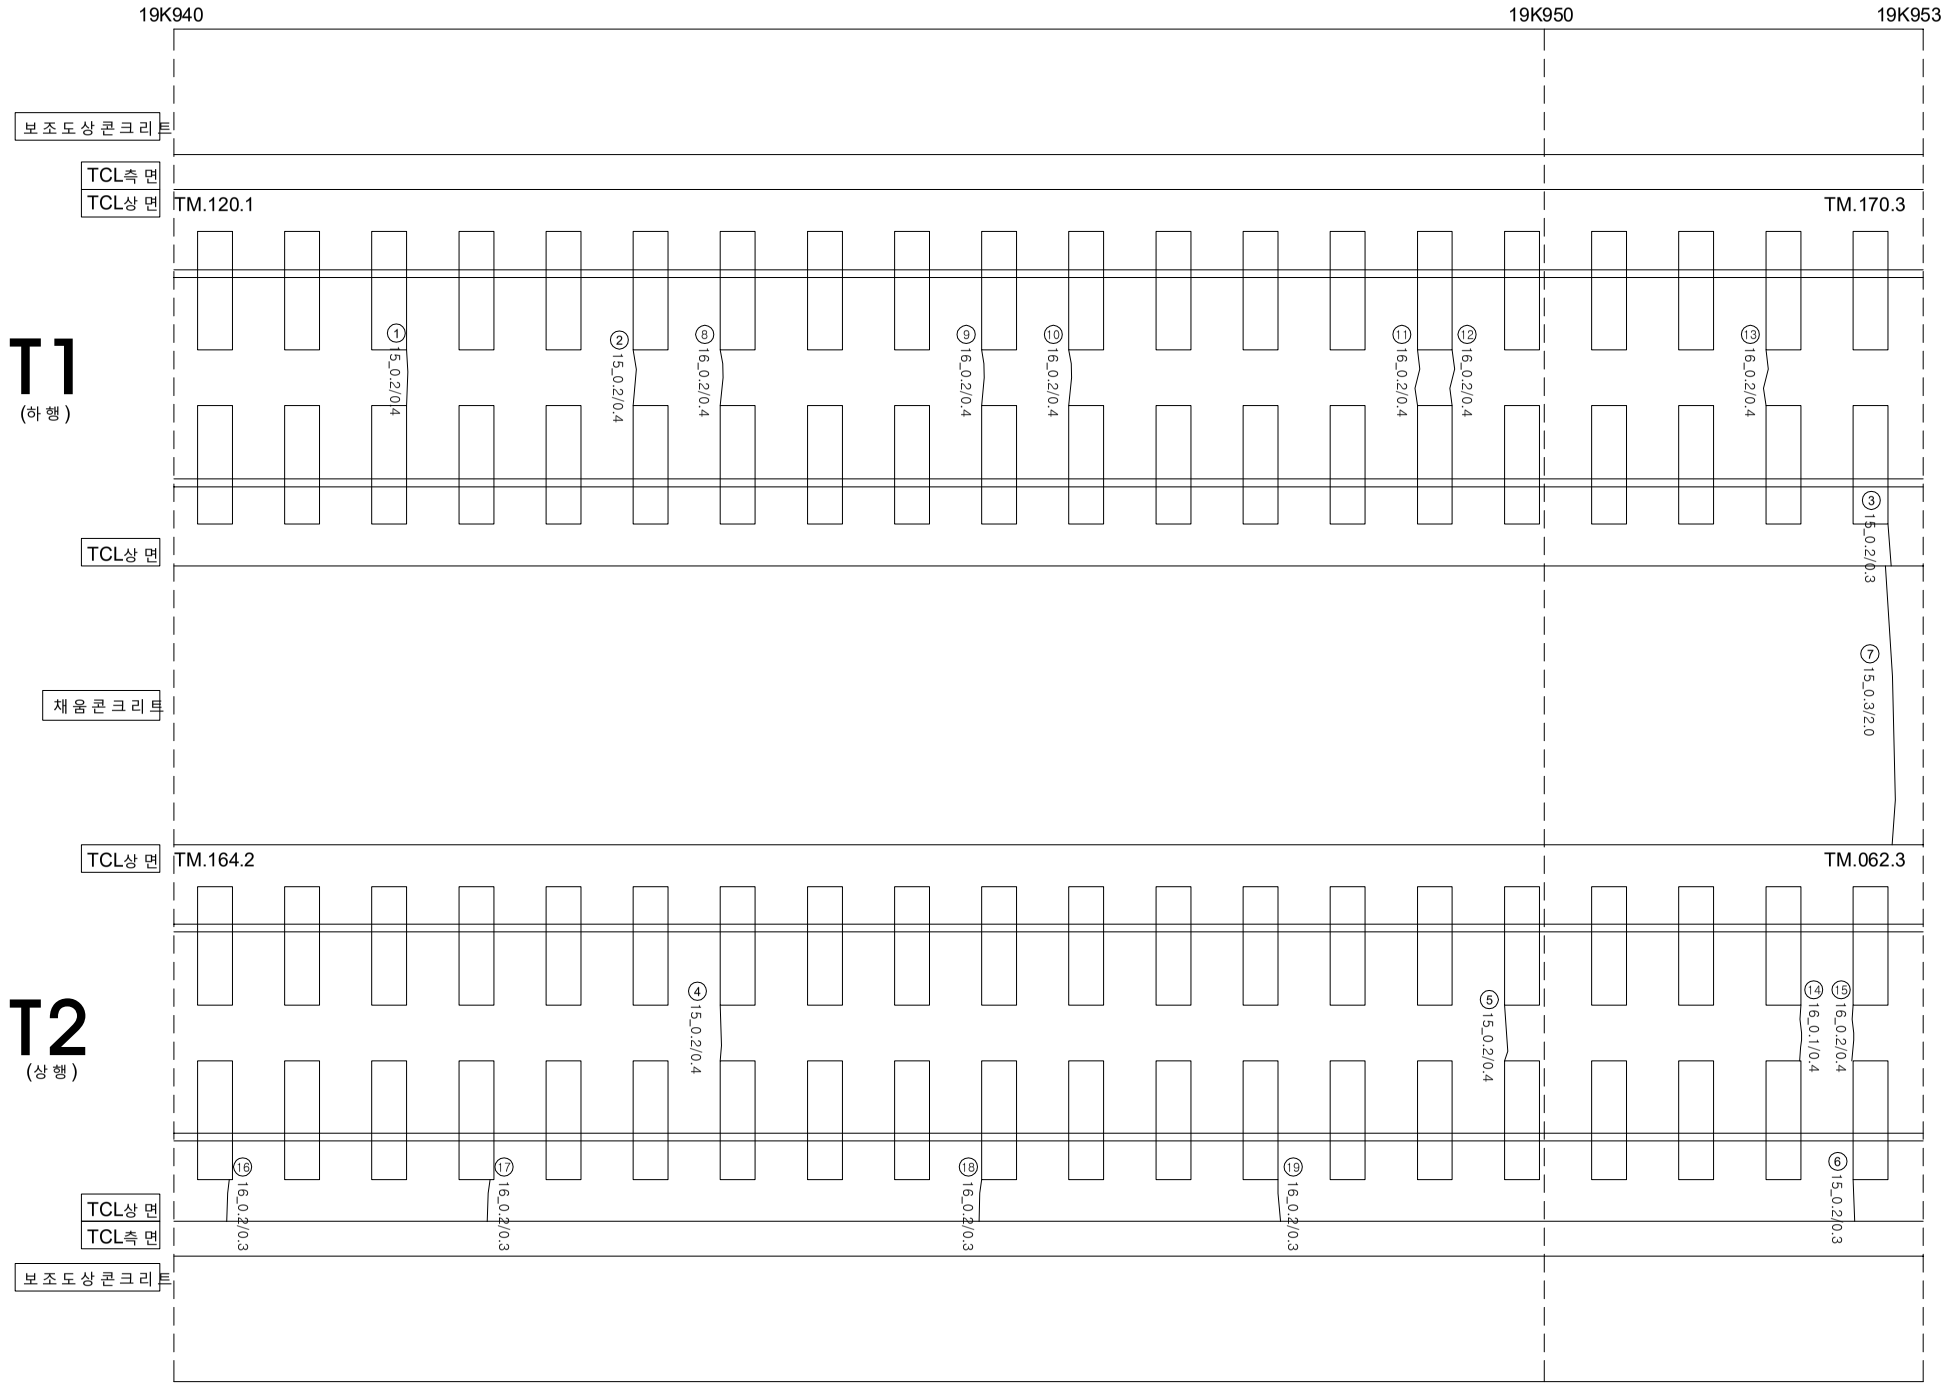
연번	손상	폭		연장		비고	연번	손상	폭		연장		비고
1	균열	0.2	㎜	0.4	m		56						
2	균열	0.2	㎜	0.4	m		57						
3	균열	0.2	㎜	0.3	m		58						
4	균열	0.2	㎜	0.4	m		59						
5	균열	0.2	㎜	0.4	m		60						
6	균열	0.2	㎜	0.3	m		61						
7	균열	0.3	㎜	2.0	m		62						
8	균열	0.2	㎜	0.4	m		63						
9	균열	0.2	㎜	0.4	m		64						
10	균열	0.2	㎜	0.4	m		65						
11	균열	0.2	㎜	0.4	m		66						
12	균열	0.2	㎜	0.4	m		67						
13	균열	0.2	㎜	0.4	m		68						
14	균열	0.1	㎜	0.4	m		69						
15	균열	0.2	㎜	0.4	m		70						
16	균열	0.2	㎜	0.3	m		71						
17	균열	0.2	㎜	0.3	m		72						
18	균열	0.2	㎜	0.3	m		73						
19	균열	0.2	㎜	0.3	m		74						
20							75						
21							76						
22							77						
23							78						
24							79						
25							80						
26							81						
27							82						
28							83						
29							84						
30							85						
31							86						
32							87						
33							88						
34							89						
35							90						
36							91						
37							92						
38							93						
39							94						
40							95						
41							96

42							97						
43							98						
44							99						
45							100						
46							101						
47							102						
48							103						
49							104						
50							105						
51							106						
52							107						
53							108						
54							109						
55							110
