외관조사망도 번호
U5_장재터널_138(19k953~19k966)

호남고속선 장재터널_138(19.953~19k.966km, S137)

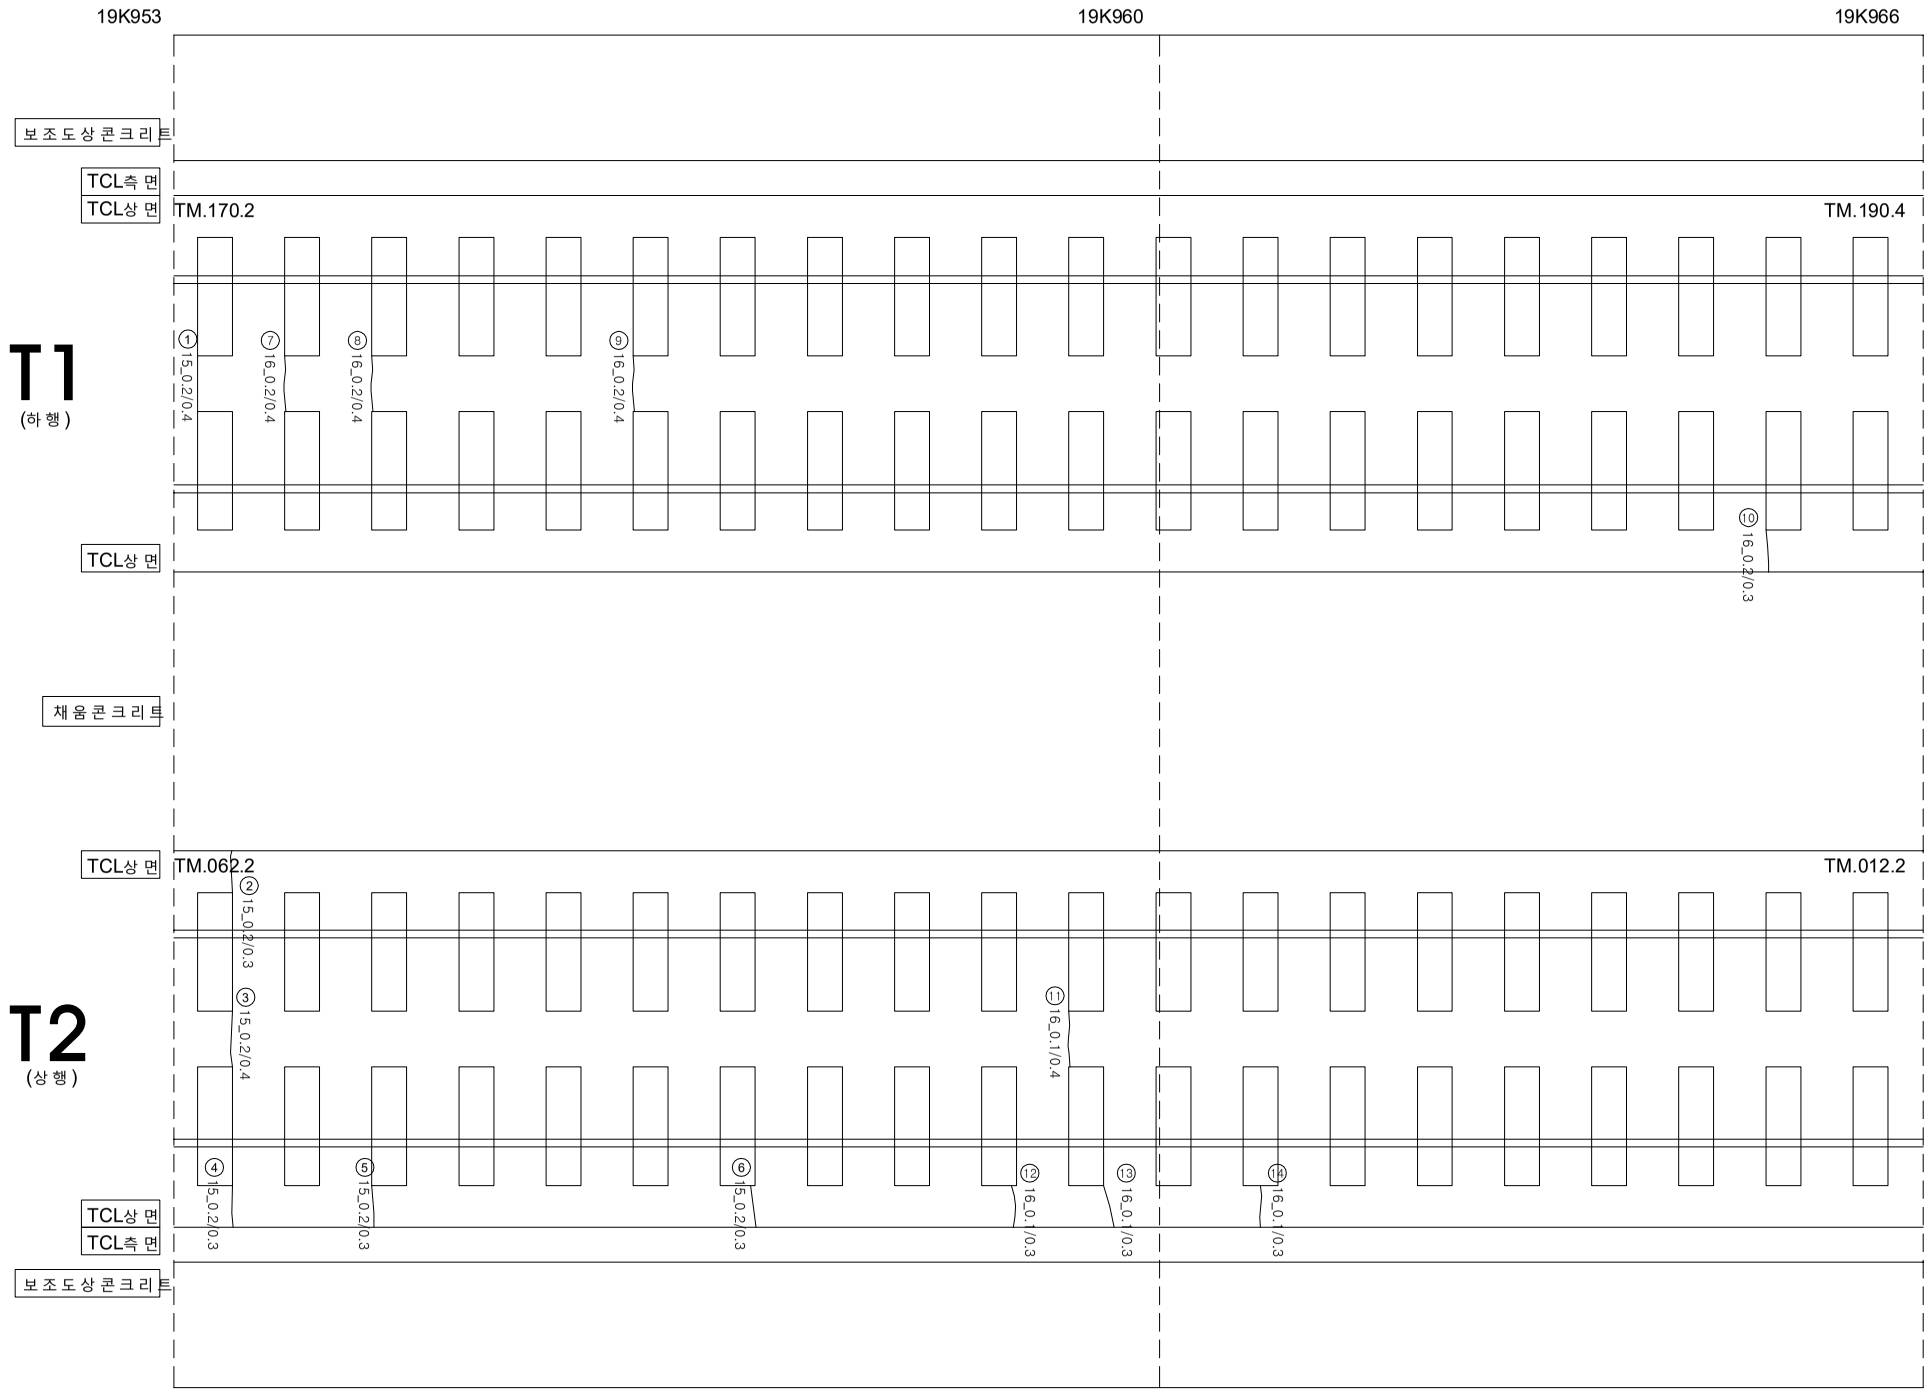
연번	손상	폭		연장		비고	연번	손상	폭		연장		비고
1	균열	0.2	㎜	0.4	m		56						
2	균열	0.2	㎜	0.3	m		57						
3	균열	0.2	㎜	0.4	m		58						
4	균열	0.2	㎜	0.3	m		59						
5	균열	0.2	㎜	0.3	m		60						
6	균열	0.2	㎜	0.3	m		61						
7	균열	0.2	㎜	0.4	m		62						
8	균열	0.2	㎜	0.4	m		63						
9	균열	0.2	㎜	0.4	m		64						
10	균열	0.2	㎜	0.3	m		65						
11	균열	0.1	㎜	0.4	m		66						
12	균열	0.1	㎜	0.3	m		67						
13	균열	0.1	㎜	0.3	m		68						
14	균열	0.1	㎜	0.3	m		69						
15							70						
16							71						
17							72						
18							73						
19							74						
20							75						
21							76						
22							77						
23							78						
24							79						
25							80						
26							81						
27							82						
28							83						
29							84						
30							85						
31							86						
32							87						
33							88						
34							89						
35							90						
36							91						
37							92						
38							93						
39							94						
40							95						
41							96						
42							97						
43							98						
44							99

45							100						
46							101						
47							102						
48							103						
49							104						
50							105						
51							106						
52							107						
53							108						
54							109						
55							110
