외관조사망도 번호
U5_장재터널_139(19k966~19k978)

호남고속선 장재터널_139(19.966~19.978km, S138)

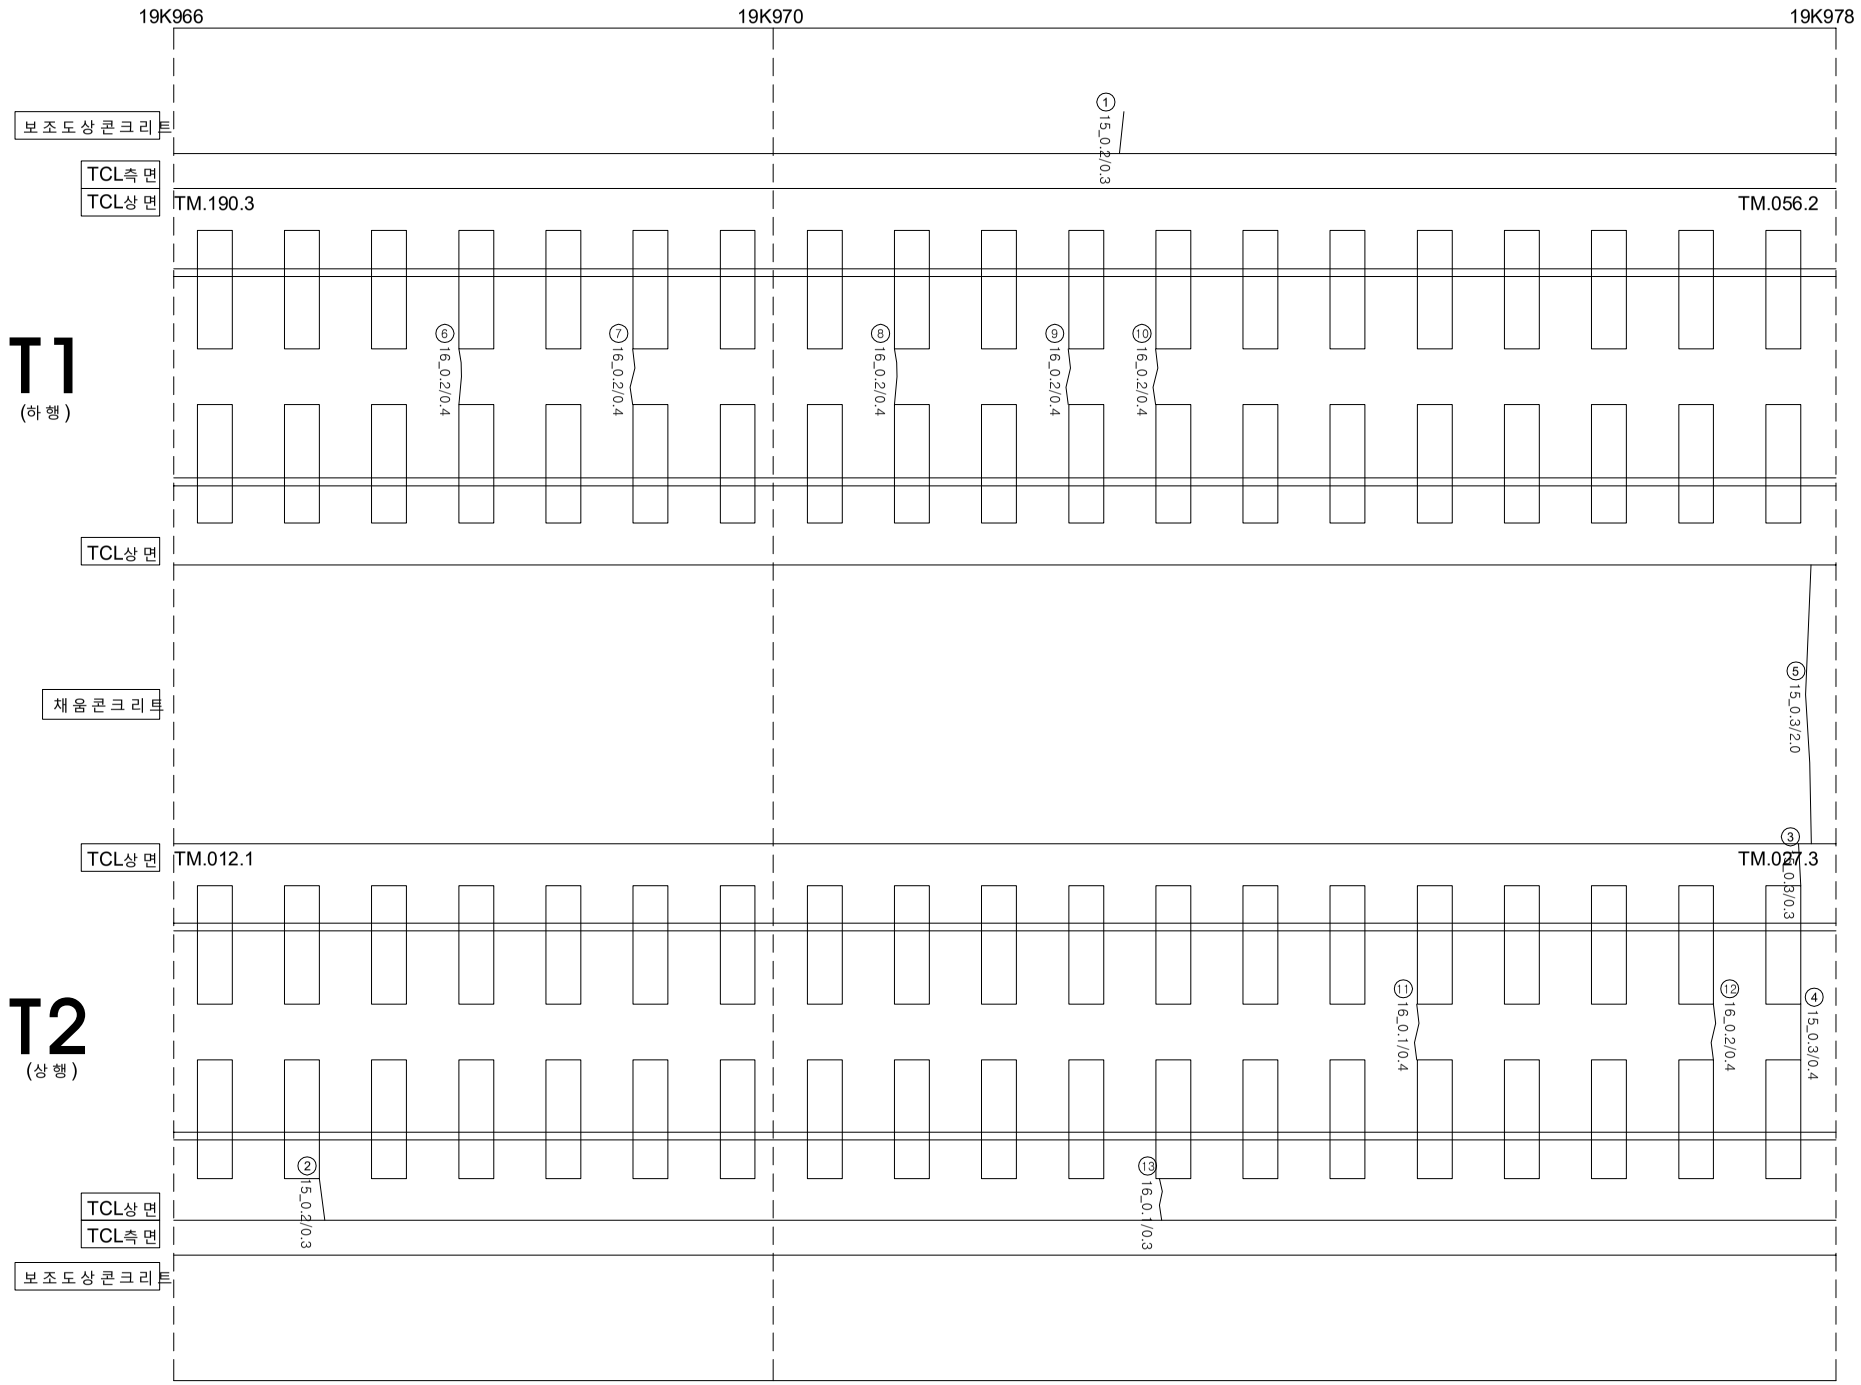
연번	손상	폭		연장		비고	연번	손상	폭		연장		비고
1	균열	0.2	㎜	0.3	m		56						
2	균열	0.2	㎜	0.3	m		57						
3	균열	0.3	㎜	0.3	m		58						
4	균열	0.3	㎜	0.4	m		59						
5	균열	0.3	㎜	2.0	m		60						
6	균열	0.2	㎜	0.4	m		61						
7	균열	0.2	㎜	0.4	m		62						
8	균열	0.2	㎜	0.4	m		63						
9	균열	0.2	㎜	0.4	m		64						
10	균열	0.2	㎜	0.4	m		65						
11	균열	0.1	㎜	0.4	m		66						
12	균열	0.2	㎜	0.4	m		67						
13	균열	0.1	㎜	0.3	m		68						
14							69						
15							70						
16							71						
17							72						
18							73						
19							74						
20							75						
21							76						
22							77						
23							78						
24							79						
25							80						
26							81						
27							82						
28							83						
29							84						
30							85						
31							86						
32							87						
33							88						
34							89						
35							90						
36							91						
37							92						
38							93						
39							94						
40							95						
41							96						
42							97						
43							98						
44							99						
45							100

46							101						
47							102						
48							103						
49							104						
50							105						
51							106						
52							107						
53							108						
54							109						
55							110
