외관조사망도 번호
U5_장재터널_105(19k540~19k552)

호남고속선 장재터널_105(19.540~19.552km, S104)

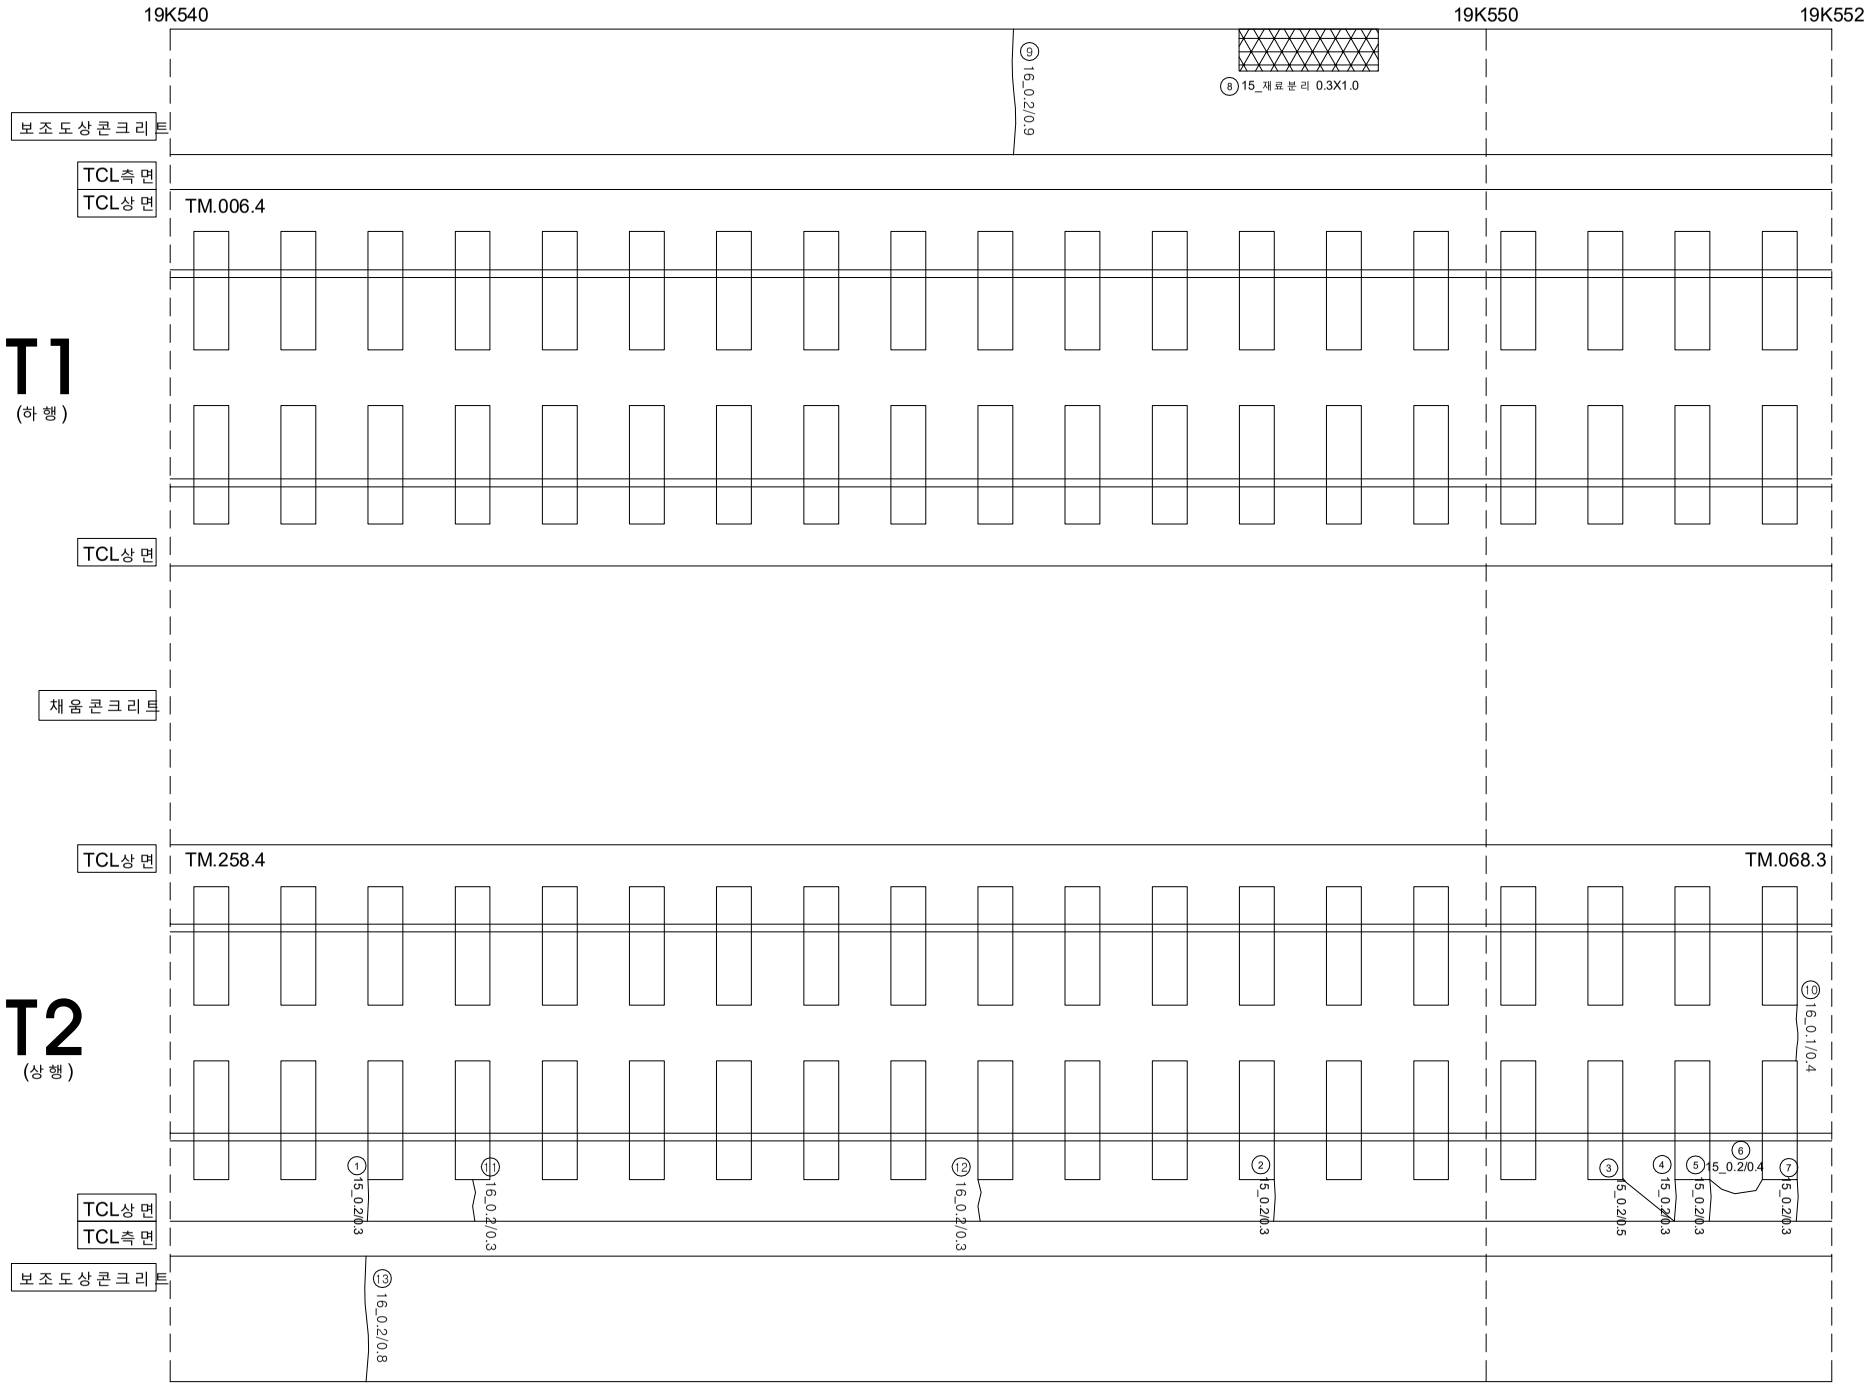
연번	손상	폭		연장		비고	연번	손상	폭		연장		비고
1	균열	0.2	㎜	0.3	m		56						
2	균열	0.2	㎜	0.3	m		57						
3	균열	0.2	㎜	0.5	m		58						
4	균열	0.2	㎜	0.3	m		59						
5	균열	0.2	㎜	0.3	m		60						
6	균열	0.2	㎜	0.4	m		61						
7	균열	0.2	㎜	0.3	m		62						
8	재료분리	0.3	m	1.0	m	0.30	63						
9	균열	0.2	㎜	0.9	m		64						
10	균열	0.1	㎜	0.4	m		65						
11	균열	0.2	㎜	0.3	m		66						
12	균열	0.2	㎜	0.3	m		67						
13	균열	0.2	㎜	0.8	m		68						
14							69						
15							70						
16							71						
17							72						
18							73						
19							74						
20							75						
21							76						
22							77						
23							78						
24							79						
25							80						
26							81						
27							82						
28							83						
29							84						
30							85						
31							86						
32							87						
33							88						
34							89						
35							90						
36							91						
37							92						
38							93						
39							94						
40							95						
41							96						
42							97						
43							98						
44							99

45							100						
46							101						
47							102						
48							103						
49							104						
50							105						
51							106						
52							107						
53							108						
54							109						
55							110
