외관조사망도 번호
U5_장재터널_141(19k990~20k003)

호남고속선 장재터널_141(19.990~20.003km, S140)

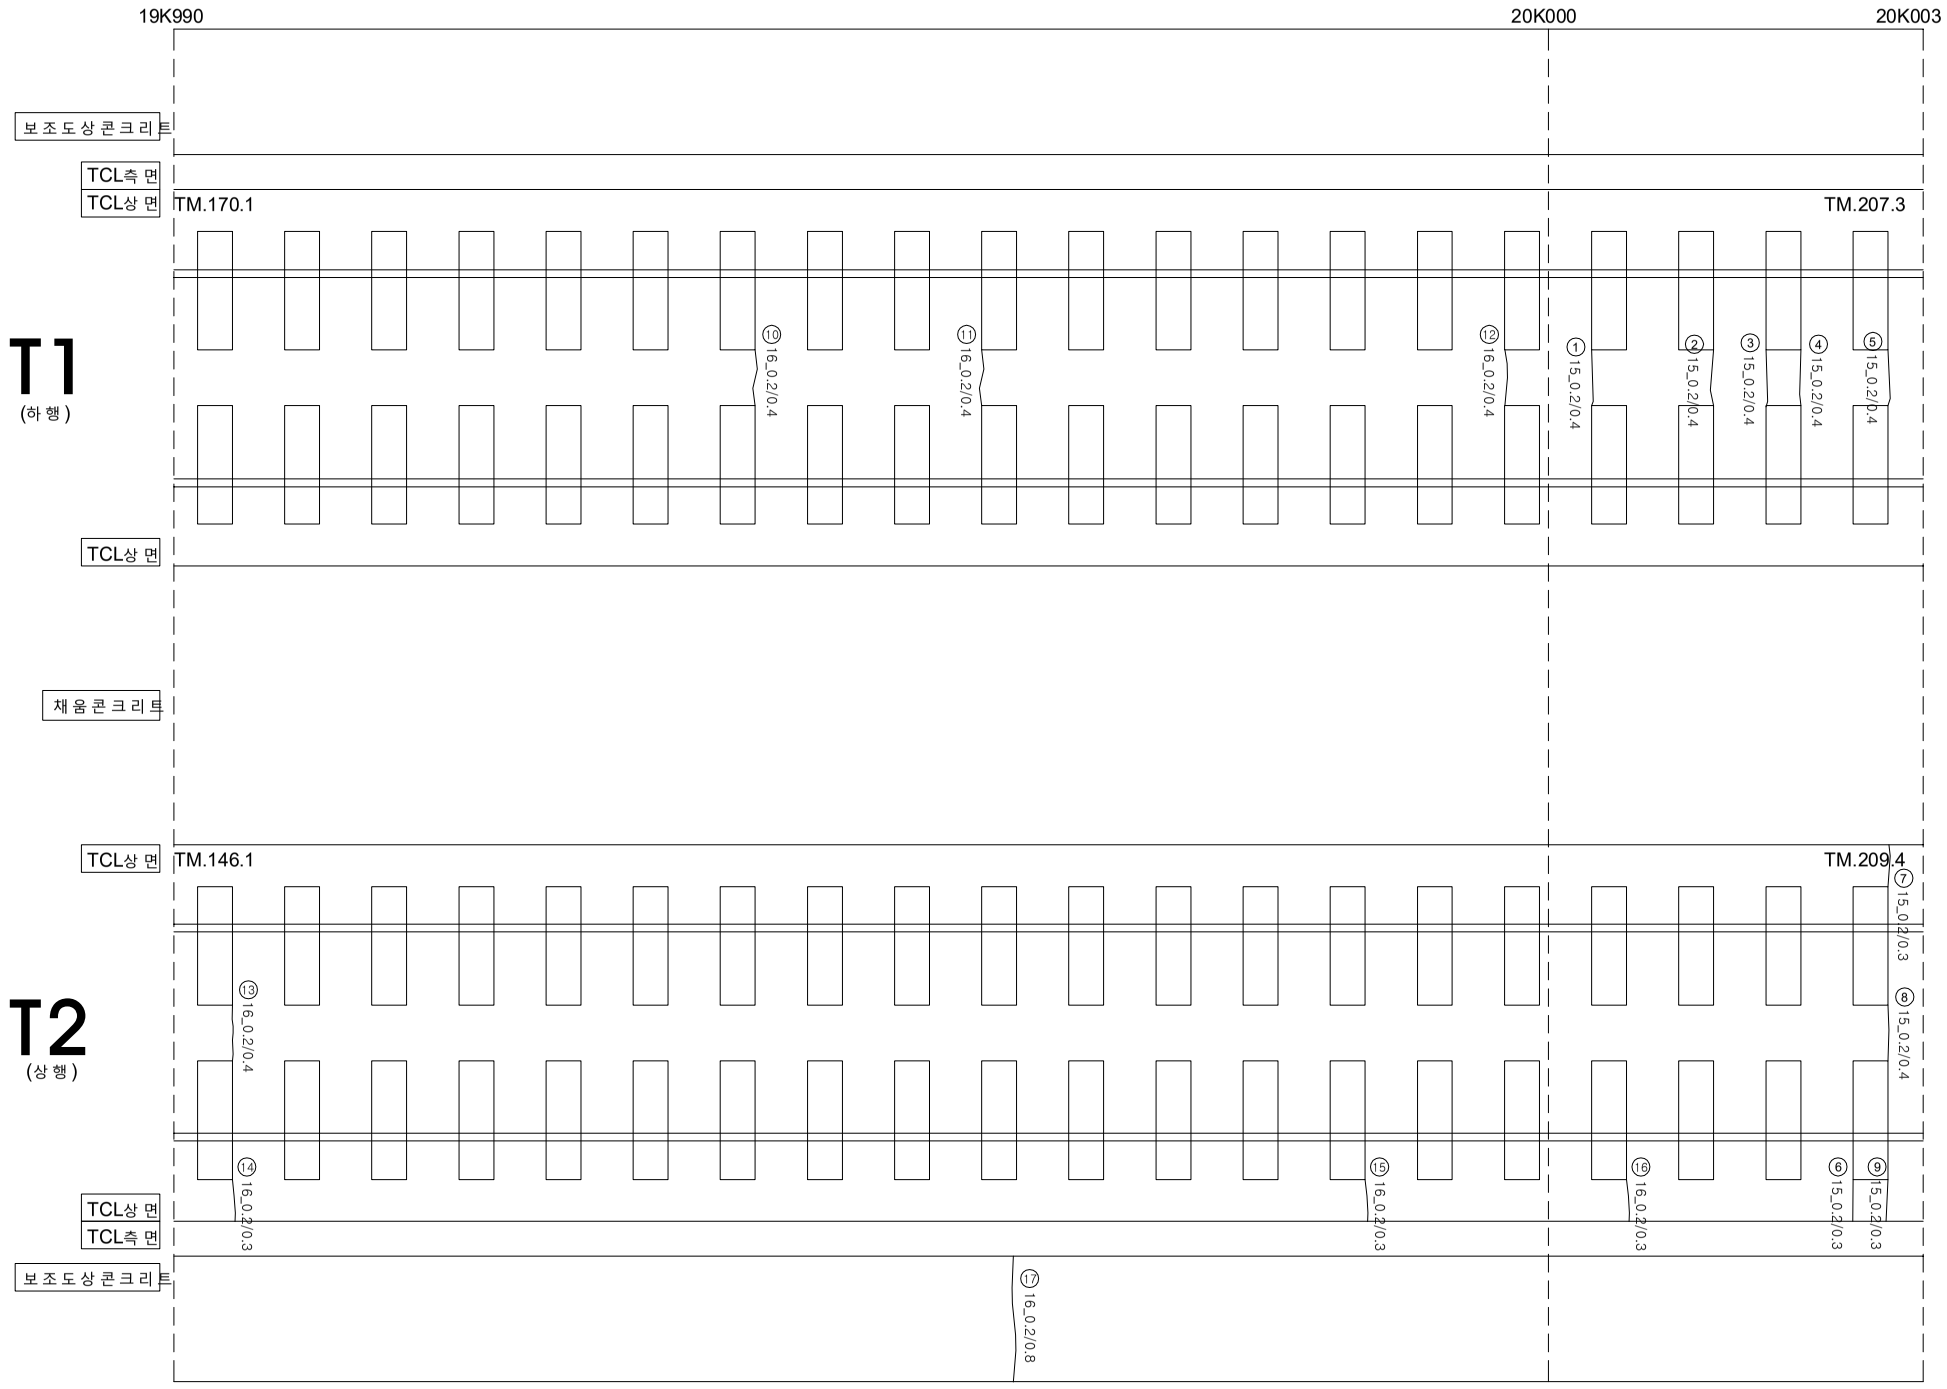
연번	손상	폭		연장		비고	연번	손상	폭		연장		비고
1	균열	0.2	㎜	0.4	m		56						
2	균열	0.2	㎜	0.4	m		57						
3	균열	0.2	㎜	0.4	m		58						
4	균열	0.2	㎜	0.4	m		59						
5	균열	0.2	㎜	0.4	m		60						
6	균열	0.2	㎜	0.3	m		61						
7	균열	0.2	㎜	0.3	m		62						
8	균열	0.2	㎜	0.4	m		63						
9	균열	0.2	㎜	0.3	m		64						
10	균열	0.2	㎜	0.4	m		65						
11	균열	0.2	㎜	0.4	m		66						
12	균열	0.2	㎜	0.4	m		67						
13	균열	0.2	㎜	0.4	m		68						
14	균열	0.2	㎜	0.3	m		69						
15	균열	0.2	㎜	0.3	m		70						
16	균열	0.2	㎜	0.3	m		71						
17	균열	0.2	㎜	0.8	m		72						
18							73						
19							74						
20							75						
21							76						
22							77						
23							78						
24							79						
25							80						
26							81						
27							82						
28							83						
29							84						
30							85						
31							86						
32							87						
33							88						
34							89						
35							90						
36							91						
37							92						
38							93						
39							94						
40							95						
41							96						
42							97

43							98						
44							99						
45							100						
46							101						
47							102						
48							103						
49							104						
50							105						
51							106						
52							107						
53							108						
54							109						
55							110
