호남고속선 장재터널_143(20.016~20.028km, S142)

외관조사망도 번호
U5_장재터널_143(20k016~20k028)

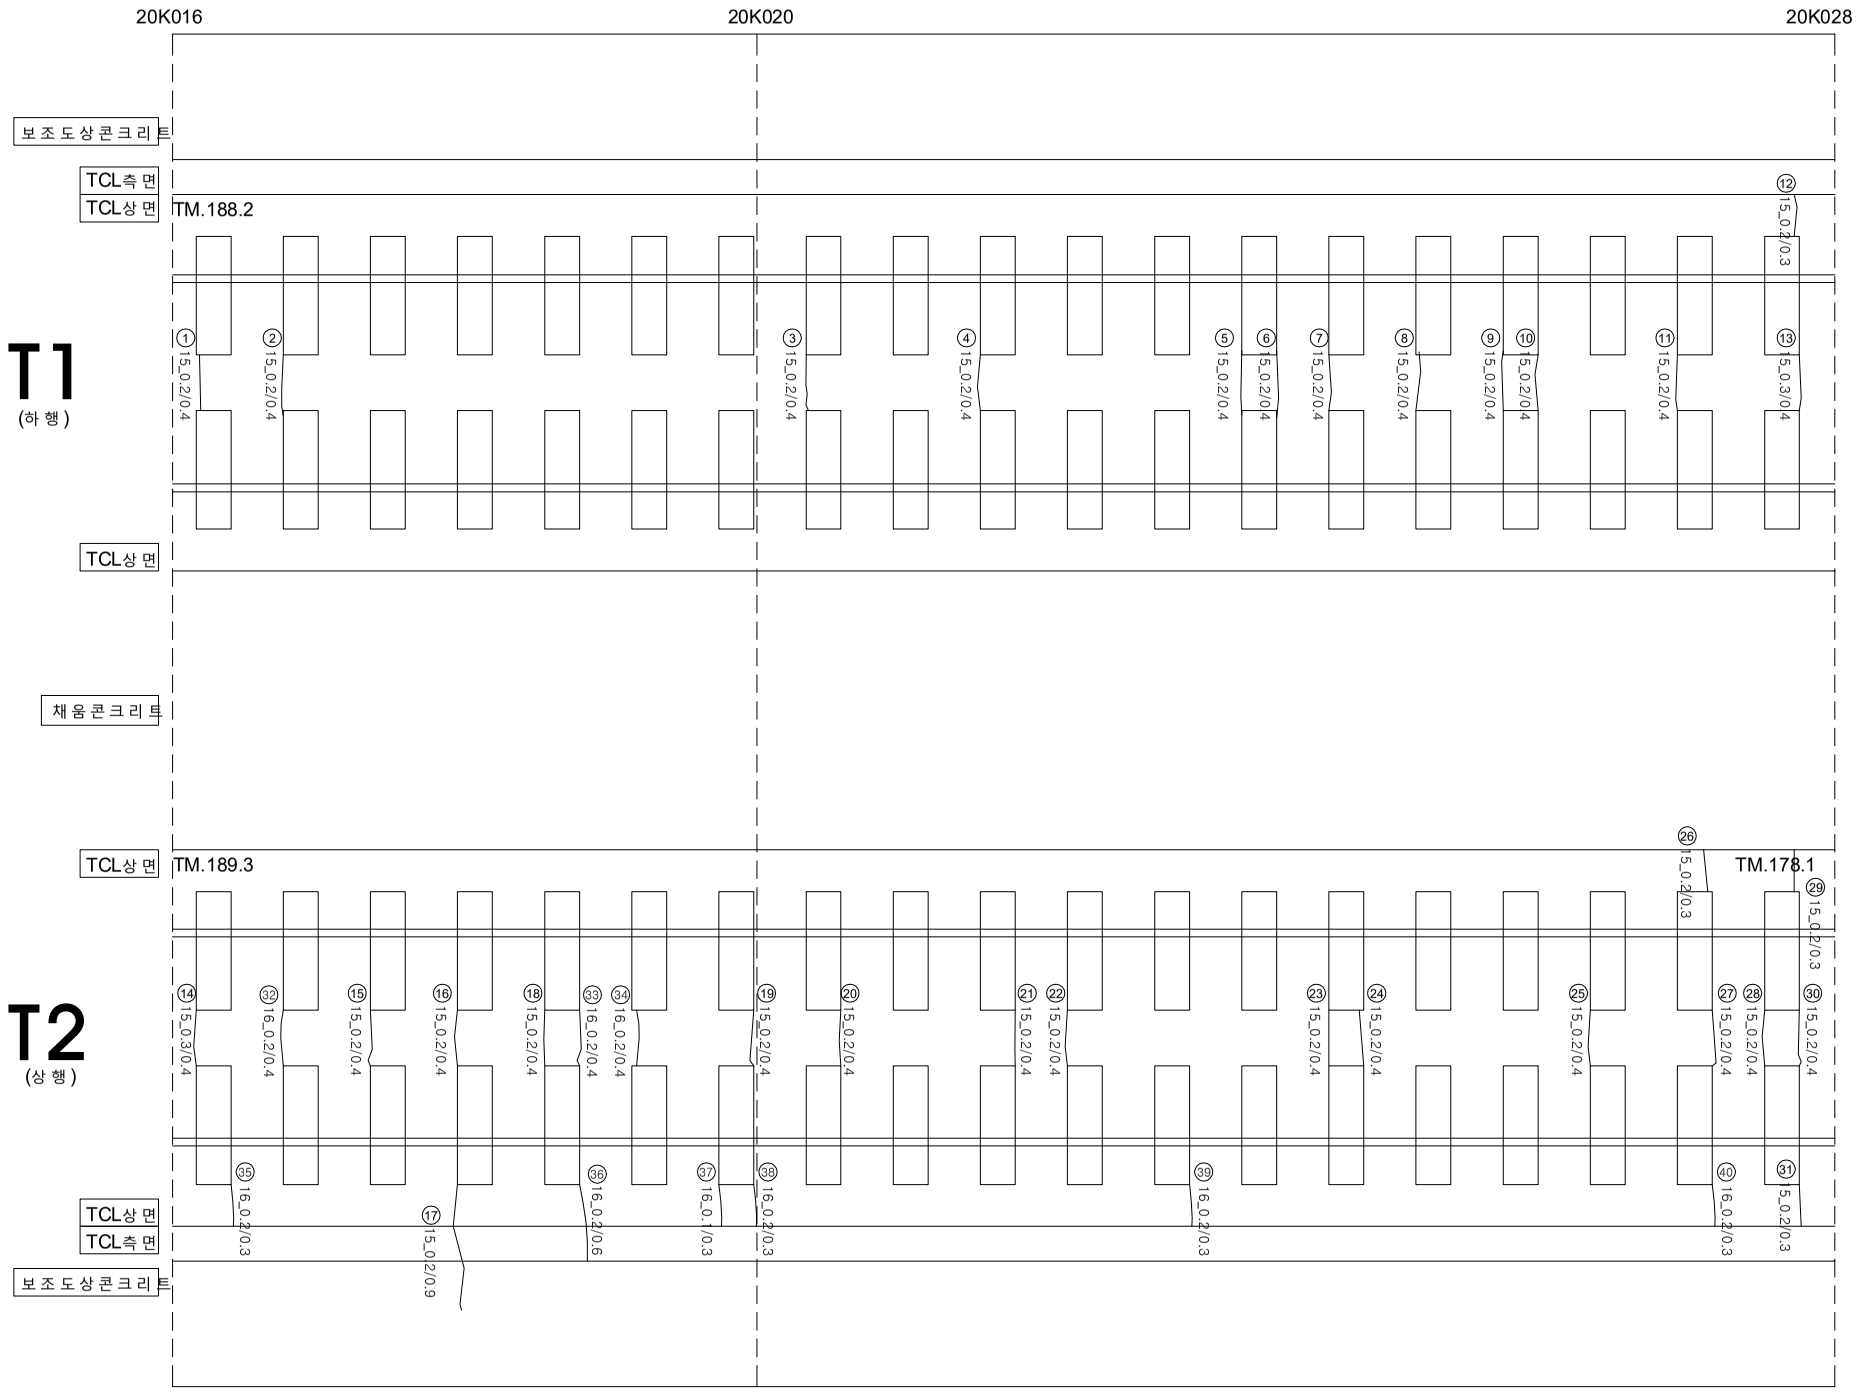
연번	손상	폭		연장		비고	연번	손상	폭		연장		비고
1	균열	0.2	㎜	0.4	m		56						
2	균열	0.2	㎜	0.4	m		57						
3	균열	0.2	㎜	0.4	m		58						
4	균열	0.2	㎜	0.4	m		59						
5	균열	0.2	㎜	0.4	m		60						
6	균열	0.2	㎜	0.4	m		61						
7	균열	0.2	㎜	0.4	m		62						
8	균열	0.2	㎜	0.4	m		63						
9	균열	0.2	㎜	0.4	m		64						
10	균열	0.2	㎜	0.4	m		65						
11	균열	0.2	㎜	0.4	m		66						
12	균열	0.2	㎜	0.3	m		67						
13	균열	0.3	㎜	0.4	m		68						
14	균열	0.3	㎜	0.4	m		69						
15	균열	0.2	㎜	0.4	m		70						
16	균열	0.2	㎜	0.4	m		71						
17	균열	0.2	㎜	0.9	m		72						
18	균열	0.2	㎜	0.4	m		73						
19	균열	0.2	㎜	0.4	m		74						
20	균열	0.2	㎜	0.4	m		75						
21	균열	0.2	㎜	0.4	m		76						
22	균열	0.2	㎜	0.4	m		77						
23	균열	0.2	㎜	0.4	m		78						
24	균열	0.2	㎜	0.4	m		79						
25	균열	0.2	㎜	0.4	m		80						
26	균열	0.2	㎜	0.3	m		81						
27	균열	0.2	㎜	0.4	m		82						
28	균열	0.2	㎜	0.4	m		83						
29	균열	0.2	㎜	0.3	m		84						
30	균열	0.2	㎜	0.4	m		85						
31	균열	0.2	㎜	0.3	m		86						
32	균열	0.2	㎜	0.4	m		87						
33	균열	0.2	㎜	0.4	m		88

34	균열	0.2	㎜	0.4	m		89						
35	균열	0.2	㎜	0.3	m		90						
36	균열	0.2	㎜	0.6	m		91						
37	균열	0.1	㎜	0.3	m		92						
38	균열	0.2	㎜	0.3	m		93						
39	균열	0.2	㎜	0.3	m		94						
40	균열	0.2	㎜	0.3	m		95						
41							96						
42							97						
43							98						
44							99						
45							100						
46							101						
47							102						
48							103						
49							104						
50							105						
51							106						
52							107						
53							108						
54							109						
55							110
