외관조사망도 번호
U5_장재터널_145(20k041~20k053)

호남고속선 장재터널_145(20.041~20.053km, S144)

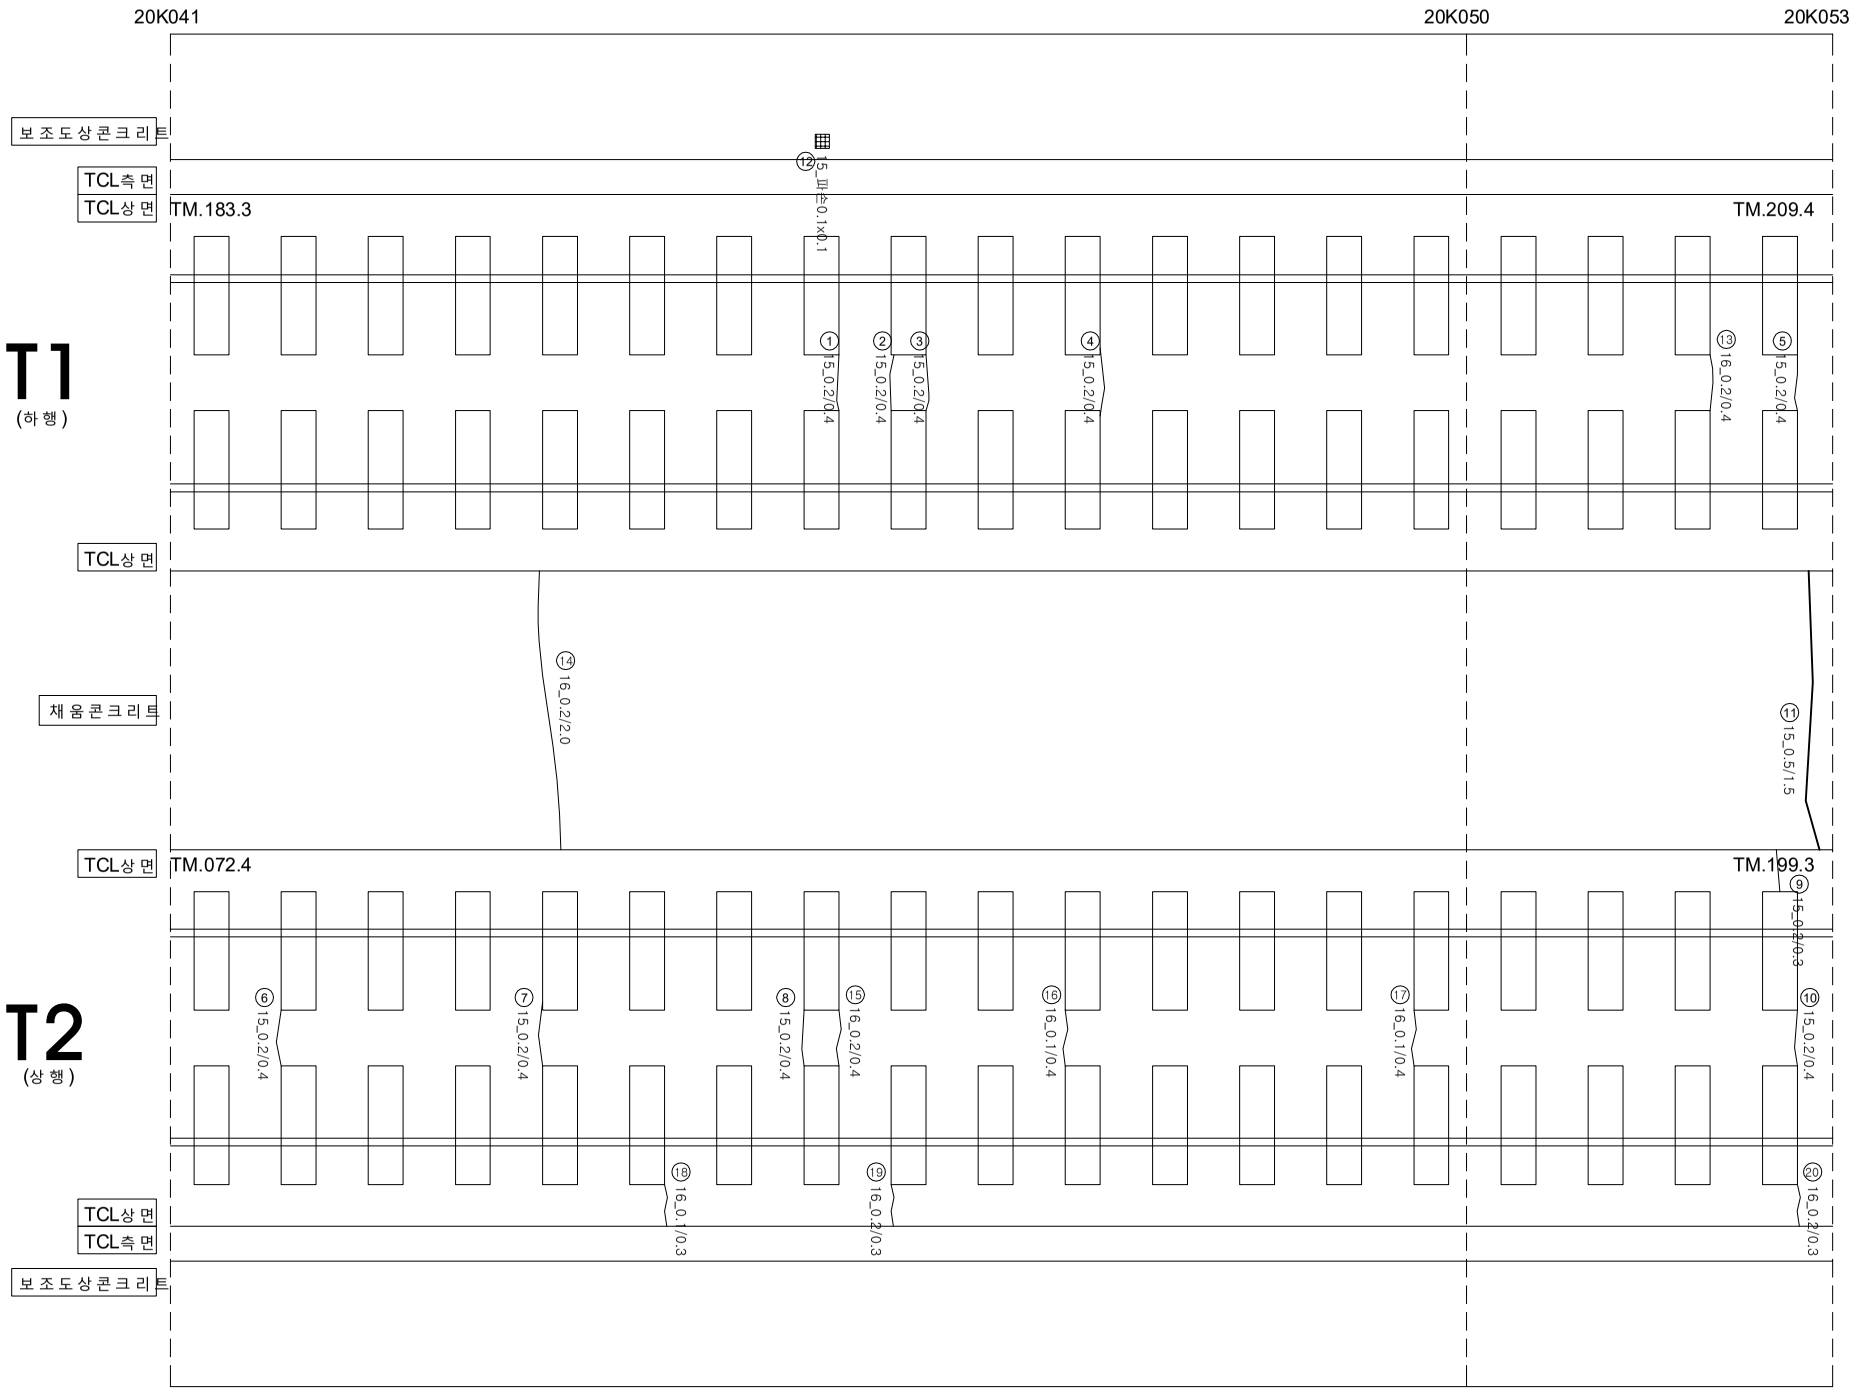
연번	손상	폭		연장		비고	연번	손상	폭		연장		비고
1	균열	0.2	㎜	0.4	m		56						
2	균열	0.2	㎜	0.4	m		57						
3	균열	0.2	㎜	0.4	m		58						
4	균열	0.2	㎜	0.4	m		59						
5	균열	0.2	㎜	0.4	m		60						
6	균열	0.2	㎜	0.4	m		61						
7	균열	0.2	㎜	0.4	m		62						
8	균열	0.2	㎜	0.4	m		63						
9	균열	0.2	㎜	0.3	m		64						
10	균열	0.2	㎜	0.4	m		65						
11	균열	0.5	㎜	1.5	m		66						
12	파손	0.1	m	0.1	m	0.01	67						
13	균열	0.2	㎜	0.4	m		68						
14	균열	0.2	㎜	2.0	m		69						
15	균열	0.2	㎜	0.4	m		70						
16	균열	0.1	㎜	0.4	m		71						
17	균열	0.1	㎜	0.4	m		72						
18	균열	0.1	㎜	0.3	m		73						
19	균열	0.2	㎜	0.3	m		74						
20	균열	0.2	㎜	0.3	m		75						
21							76						
22							77						
23							78						
24							79						
25							80						
26							81						
27							82						
28							83						
29							84						
30							85						
31							86						
32							87						
33							88						
34							89						
35							90						
36							91						
37							92						
38							93						
39							94						
40							95
