외관조사망도 번호
U5_장재터널_146(20k053~20k065)

호남고속선 장재터널_146(20.053~20.065km, S145)

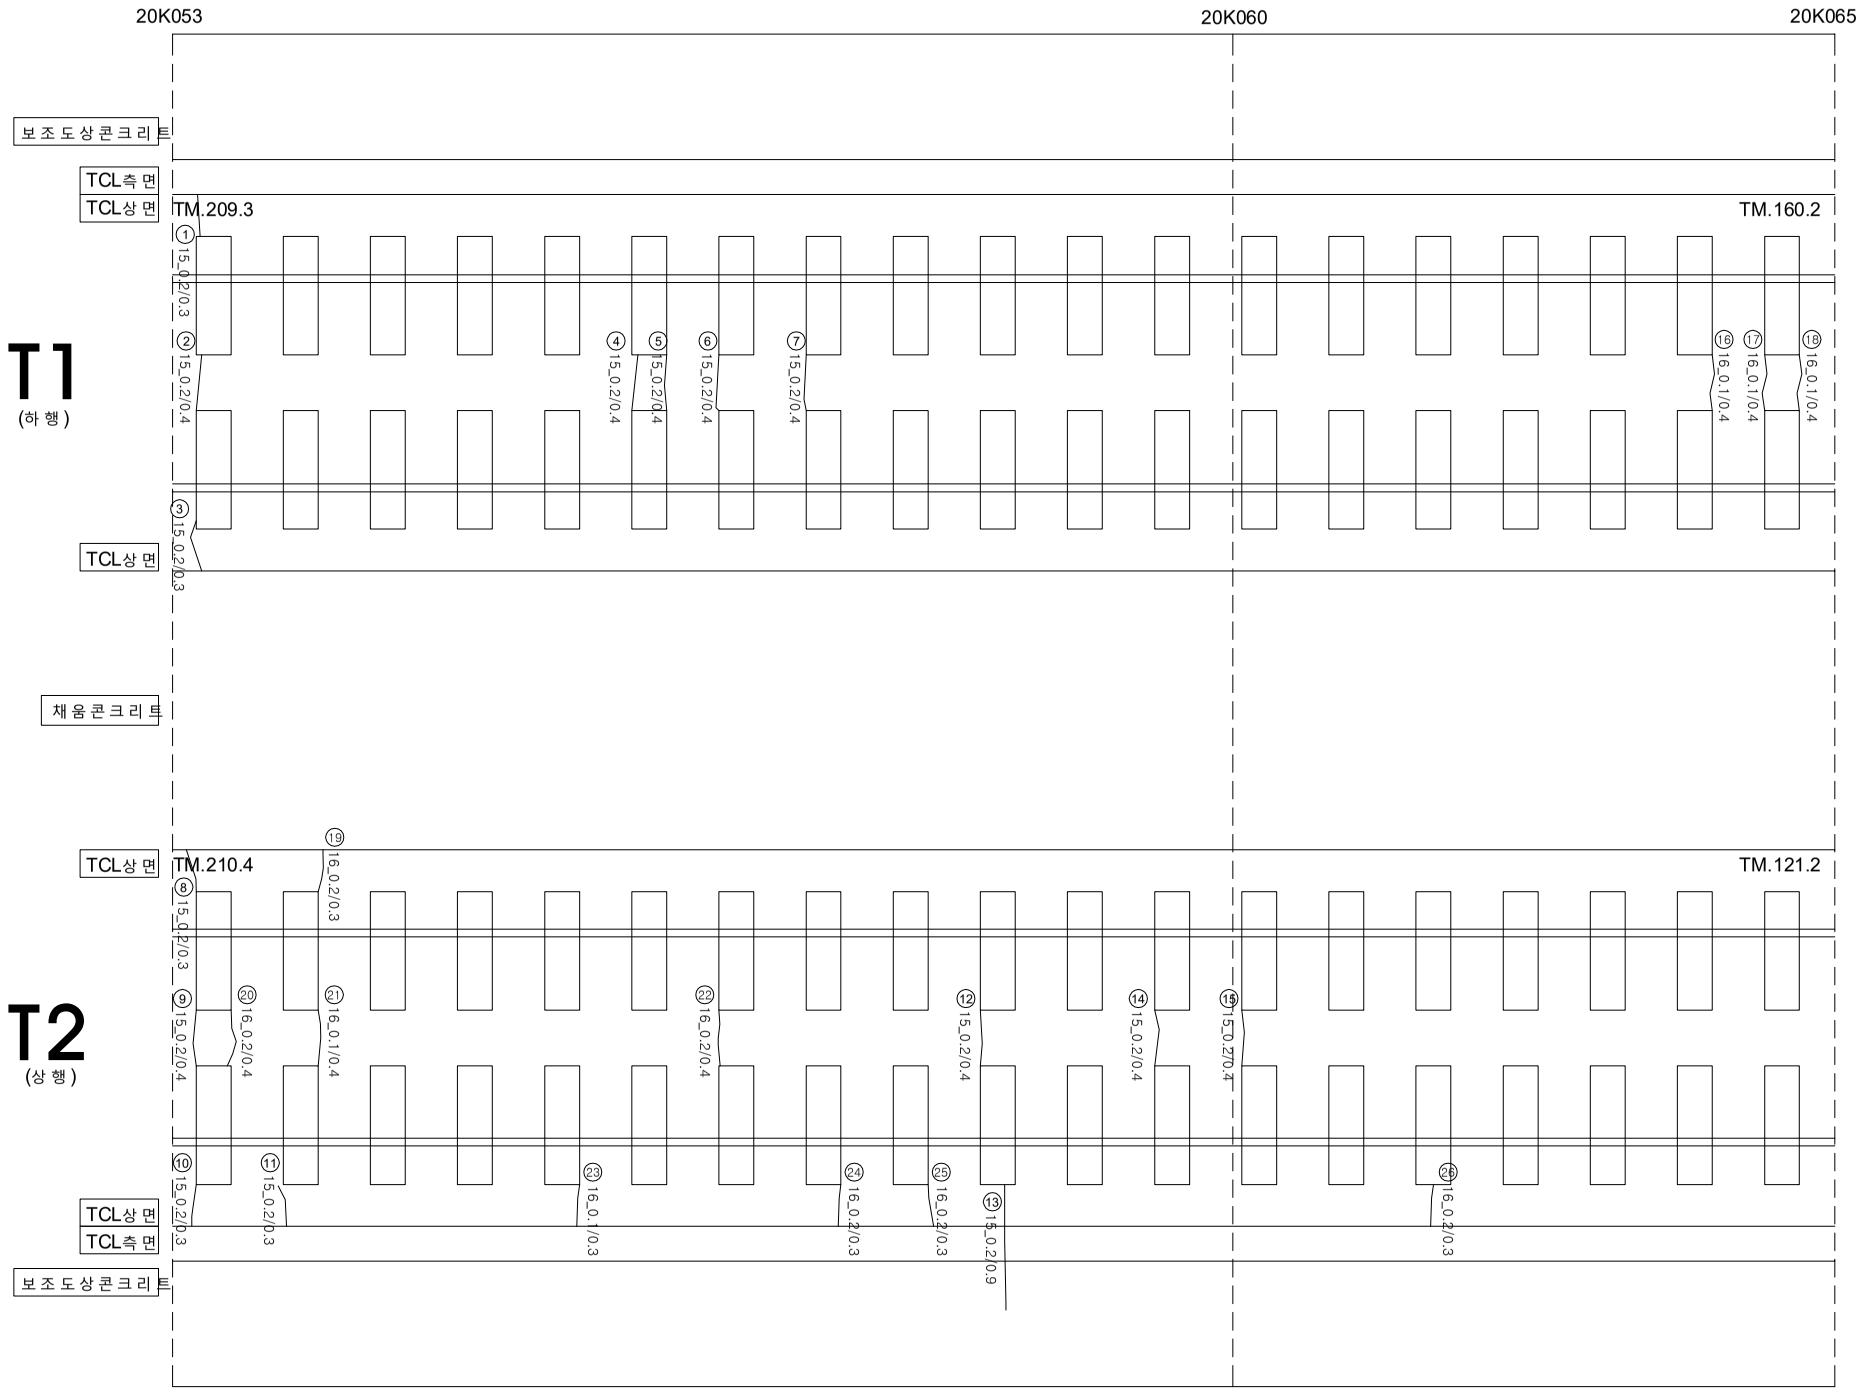
연번	손상	폭		연장		비고	연번	손상	폭		연장		비고
1	균열	0.2	㎜	0.3	m		56						
2	균열	0.2	㎜	0.4	m		57						
3	균열	0.2	㎜	0.3	m		58						
4	균열	0.2	㎜	0.4	m		59						
5	균열	0.2	㎜	0.4	m		60						
6	균열	0.2	㎜	0.4	m		61						
7	균열	0.2	㎜	0.4	m		62						
8	균열	0.2	㎜	0.3	m		63						
9	균열	0.2	㎜	0.4	m		64						
10	균열	0.2	㎜	0.3	m		65						
11	균열	0.2	㎜	0.3	m		66						
12	균열	0.2	㎜	0.4	m		67						
13	균열	0.2	㎜	0.9	m		68						
14	균열	0.2	㎜	0.4	m		69						
15	균열	0.2	㎜	0.4	m		70						
16	균열	0.1	㎜	0.4	m		71						
17	균열	0.1	㎜	0.4	m		72						
18	균열	0.1	㎜	0.4	m		73						
19	균열	0.2	㎜	0.3	m		74						
20	균열	0.2	㎜	0.4	m		75						
21	균열	0.2	㎜	0.4	m		76						
22	균열	0.2	㎜	0.4	m		77						
23	균열	0.1	㎜	0.3	m		78						
24	균열	0.2	㎜	0.3	m		79						
25	균열	0.2	㎜	0.3	m		80						
26	균열	0.2	㎜	0.3	m		81						
27							82						
28							83						
29							84						
30							85						
31							86						
32							87						
33							88						
34							89						
35							90						
36							91						
37							92

38							93						
39							94						
40							95						
41							96						
42							97						
43							98						
44							99						
45							100						
46							101						
47							102						
48							103						
49							104						
50							105						
51							106						
52							107						
53							108						
54							109						
55							110
