외관조사망도 번호
U5_장재터널_147(20k065~20k078)

호남고속선 장재터널_147(20.065~20.078km, S146)

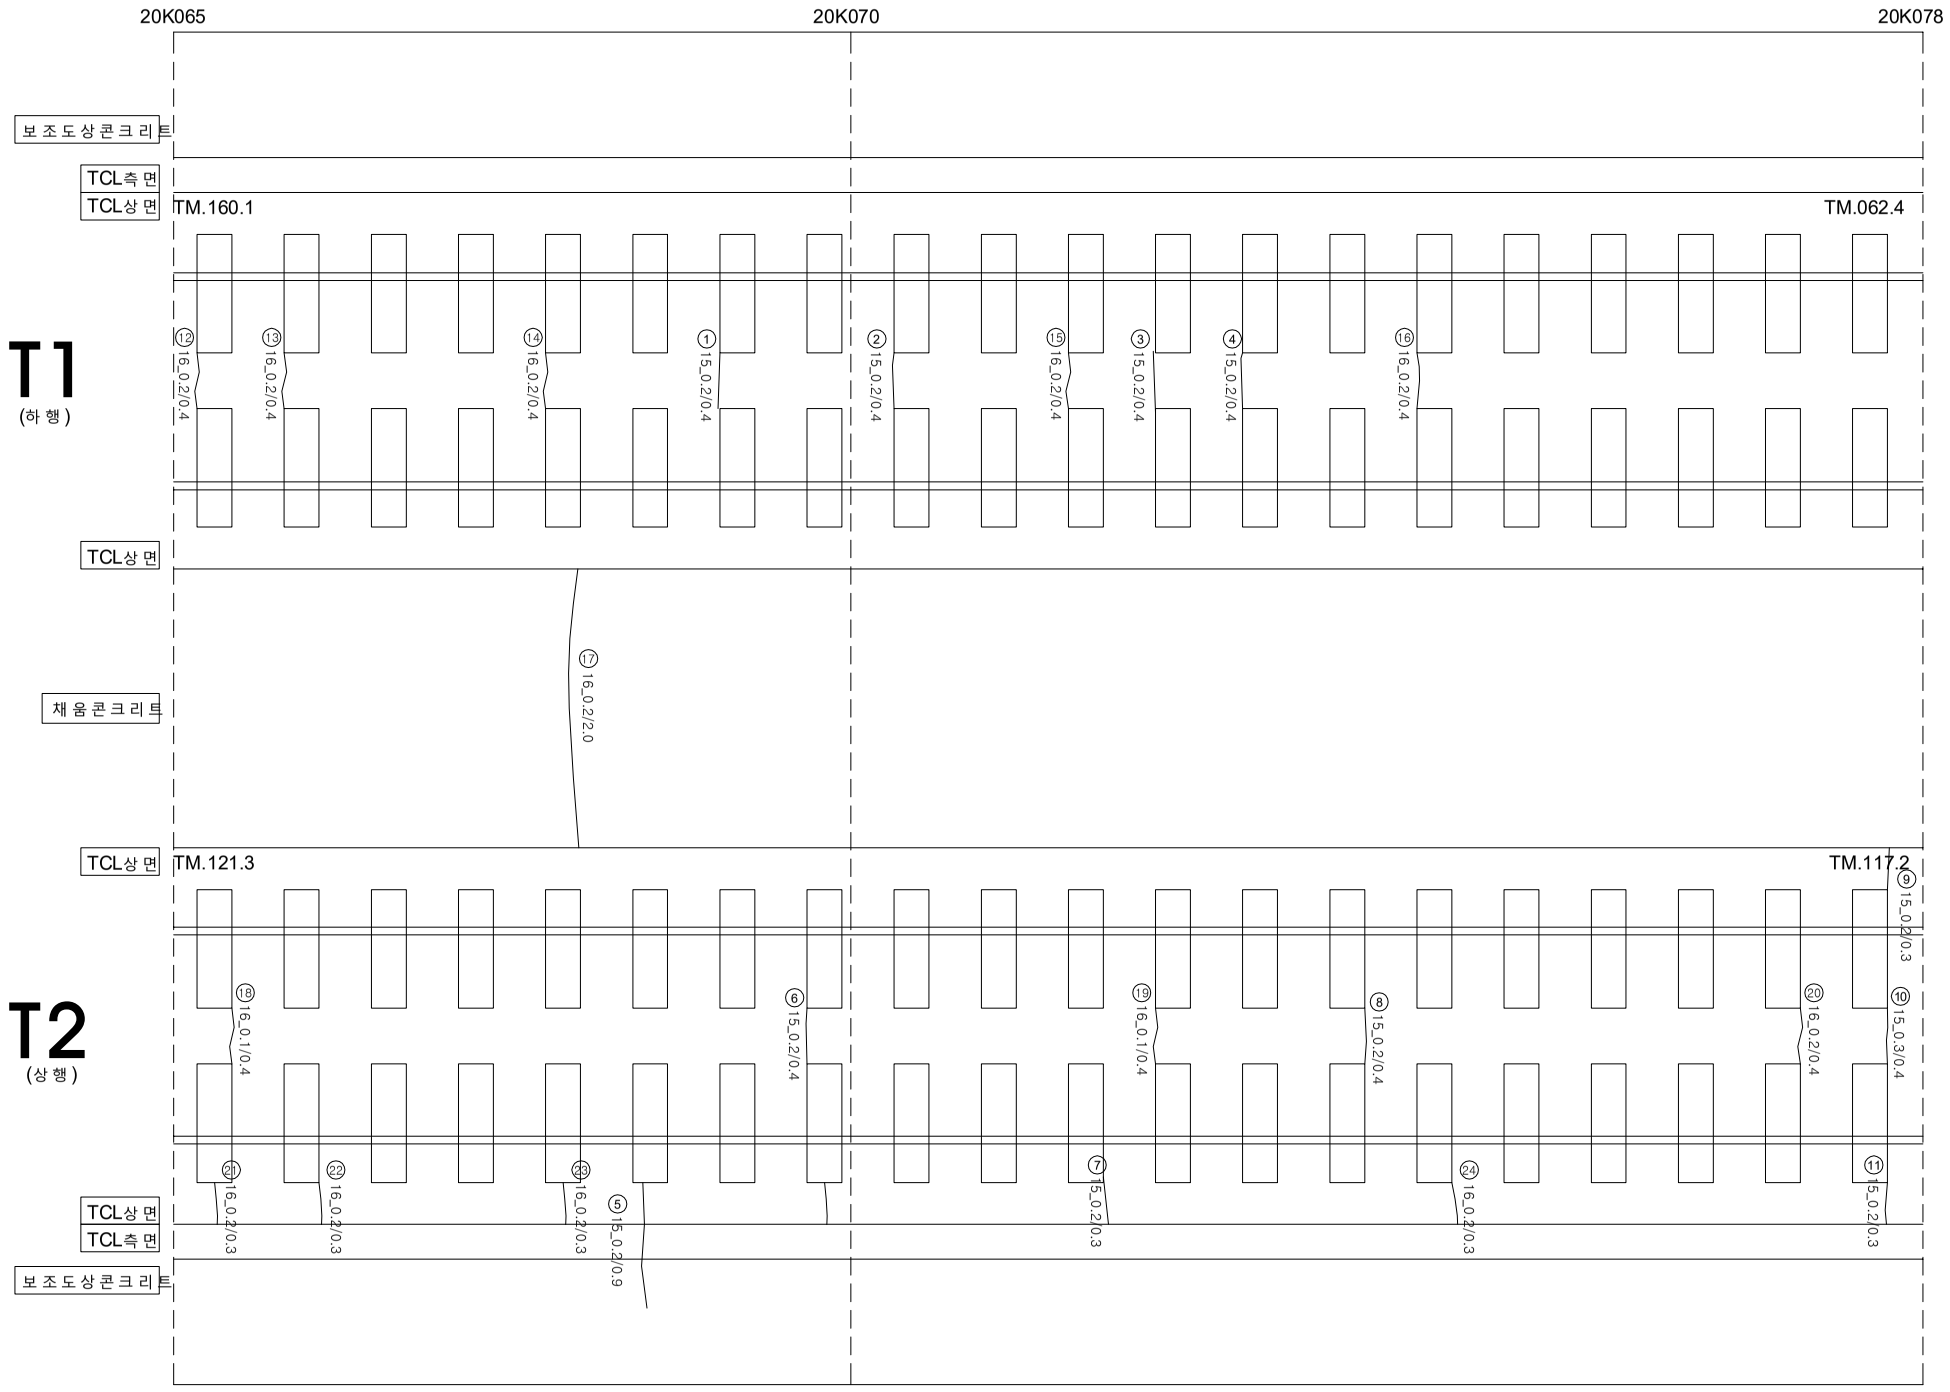
연번	손상	폭		연장		비고	연번	손상	폭		연장		비고
1	균열	0.2	㎜	0.4	m		56						
2	균열	0.2	㎜	0.4	m		57						
3	균열	0.2	㎜	0.4	m		58						
4	균열	0.2	㎜	0.4	m		59						
5	균열	0.2	㎜	0.9	m		60						
6	균열	0.2	㎜	0.4	m		61						
7	균열	0.2	㎜	0.3	m		62						
8	균열	0.2	㎜	0.4	m		63						
9	균열	0.2	㎜	0.3	m		64						
10	균열	0.2	㎜	0.4	m		65						
11	균열	0.2	㎜	0.3	m		66						
12	균열	0.2	㎜	0.4	m		67						
13	균열	0.2	㎜	0.4	m		68						
14	균열	0.2	㎜	0.4	m		69						
15	균열	0.2	㎜	0.4	m		70						
16	균열	0.2	㎜	0.4	m		71						
17	균열	0.2	㎜	2.0	m		72						
18	균열	0.2	㎜	0.4	m		73						
19	균열	0.2	㎜	0.4	m		74						
20	균열	0.2	㎜	0.4	m		75						
21	균열	0.2	㎜	0.3	m		76						
22	균열	0.2	㎜	0.3	m		77						
23	균열	0.2	㎜	0.3	m		78						
24	균열	0.2	㎜	0.3	m		79						
25							80						
26							81						
27							82						
28							83						
29							84						
30							85						
31							86						
32							87						
33							88						
34							89						
35							90						
36							91						
37							92						
38							93

39							94						
40							95						
41							96						
42							97						
43							98						
44							99						
45							100						
46							101						
47							102						
48							103						
49							104						
50							105						
51							106						
52							107						
53							108						
54							109						
55							110
