외관조사망도 번호
U5_장재터널_106(19k552~19k565)

호남고속선 장재터널_106(19.552~19.565km, S105)

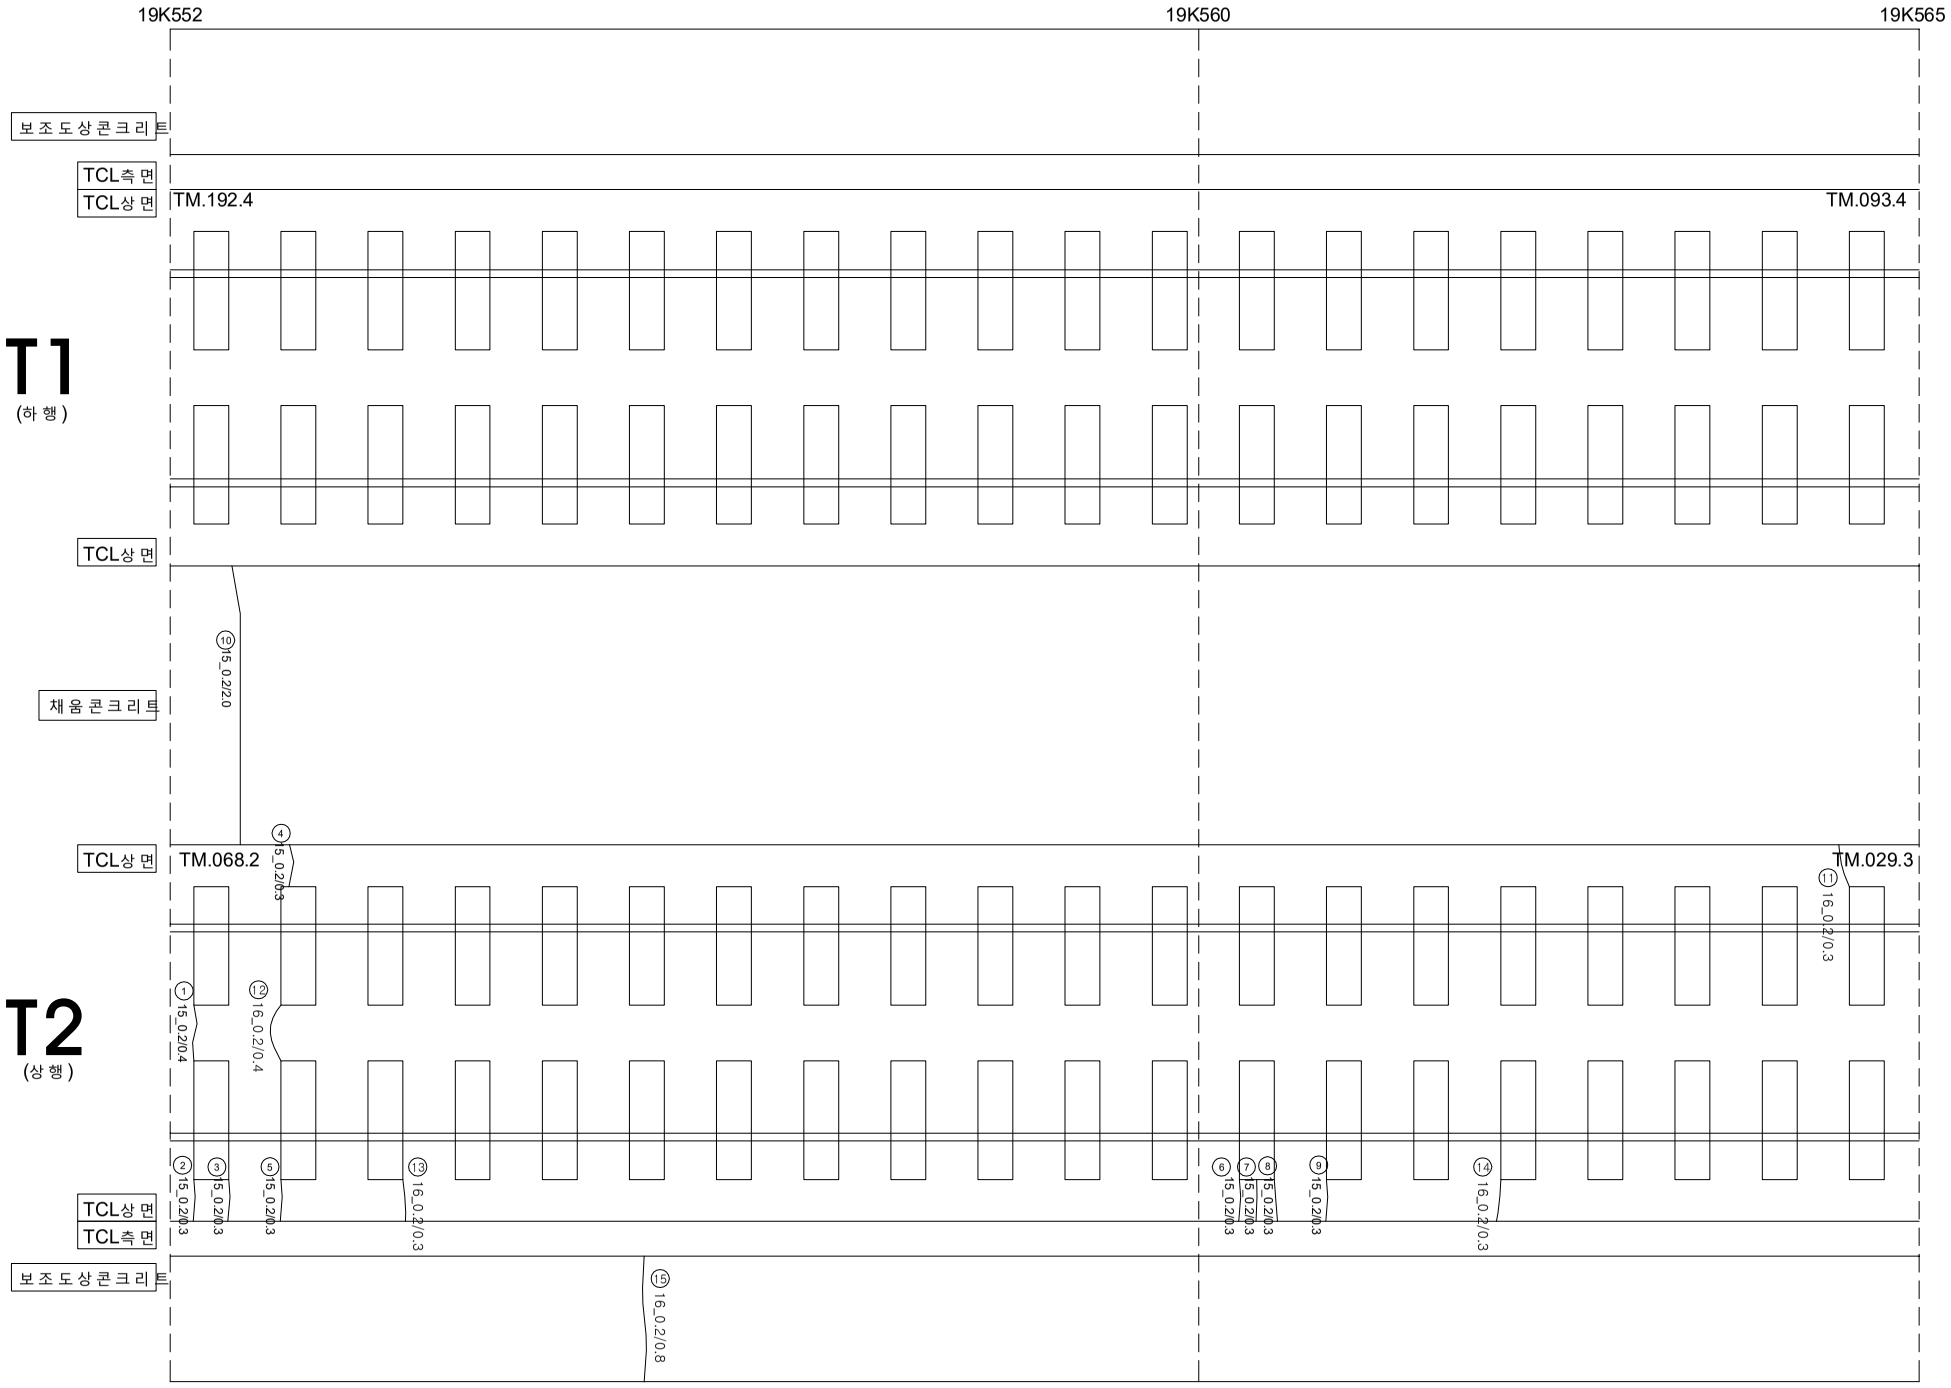
연번	손상	폭		연장		비고	연번	손상	폭		연장		비고
1	균열	0.2	㎜	0.4	m		56						
2	균열	0.2	㎜	0.3	m		57						
3	균열	0.2	㎜	0.3	m		58						
4	균열	0.2	㎜	0.3	m		59						
5	균열	0.2	㎜	0.3	m		60						
6	균열	0.2	㎜	0.3	m		61						
7	균열	0.2	㎜	0.3	m		62						
8	균열	0.2	㎜	0.3	m		63						
9	균열	0.2	㎜	0.3	m		64						
10	균열	0.2	㎜	2.0	m		65						
11	균열	0.2	㎜	0.3	m		66						
12	균열	0.2	㎜	0.4	m		67						
13	균열	0.2	㎜	0.3	m		68						
14	균열	0.2	㎜	0.3	m		69						
15	균열	0.2	㎜	0.8	m		70						
16							71						
17							72						
18							73						
19							74						
20							75						
21							76						
22							77						
23							78						
24							79						
25							80						
26							81						
27							82						
28							83						
29							84						
30							85						
31							86						
32							87						
33							88						
34							89						
35							90						
36							91						
37							92						
38							93						
39							94						
40							95						
41							96						
42							97						
43							98

44							99						
45							100						
46							101						
47							102						
48							103						
49							104						
50							105						
51							106						
52							107						
53							108						
54							109						
55							110
