외관조사망도 번호
U5_장재터널_151(20k116~20k128)

호남고속선 장재터널_151(20.116~20.128km, S150)

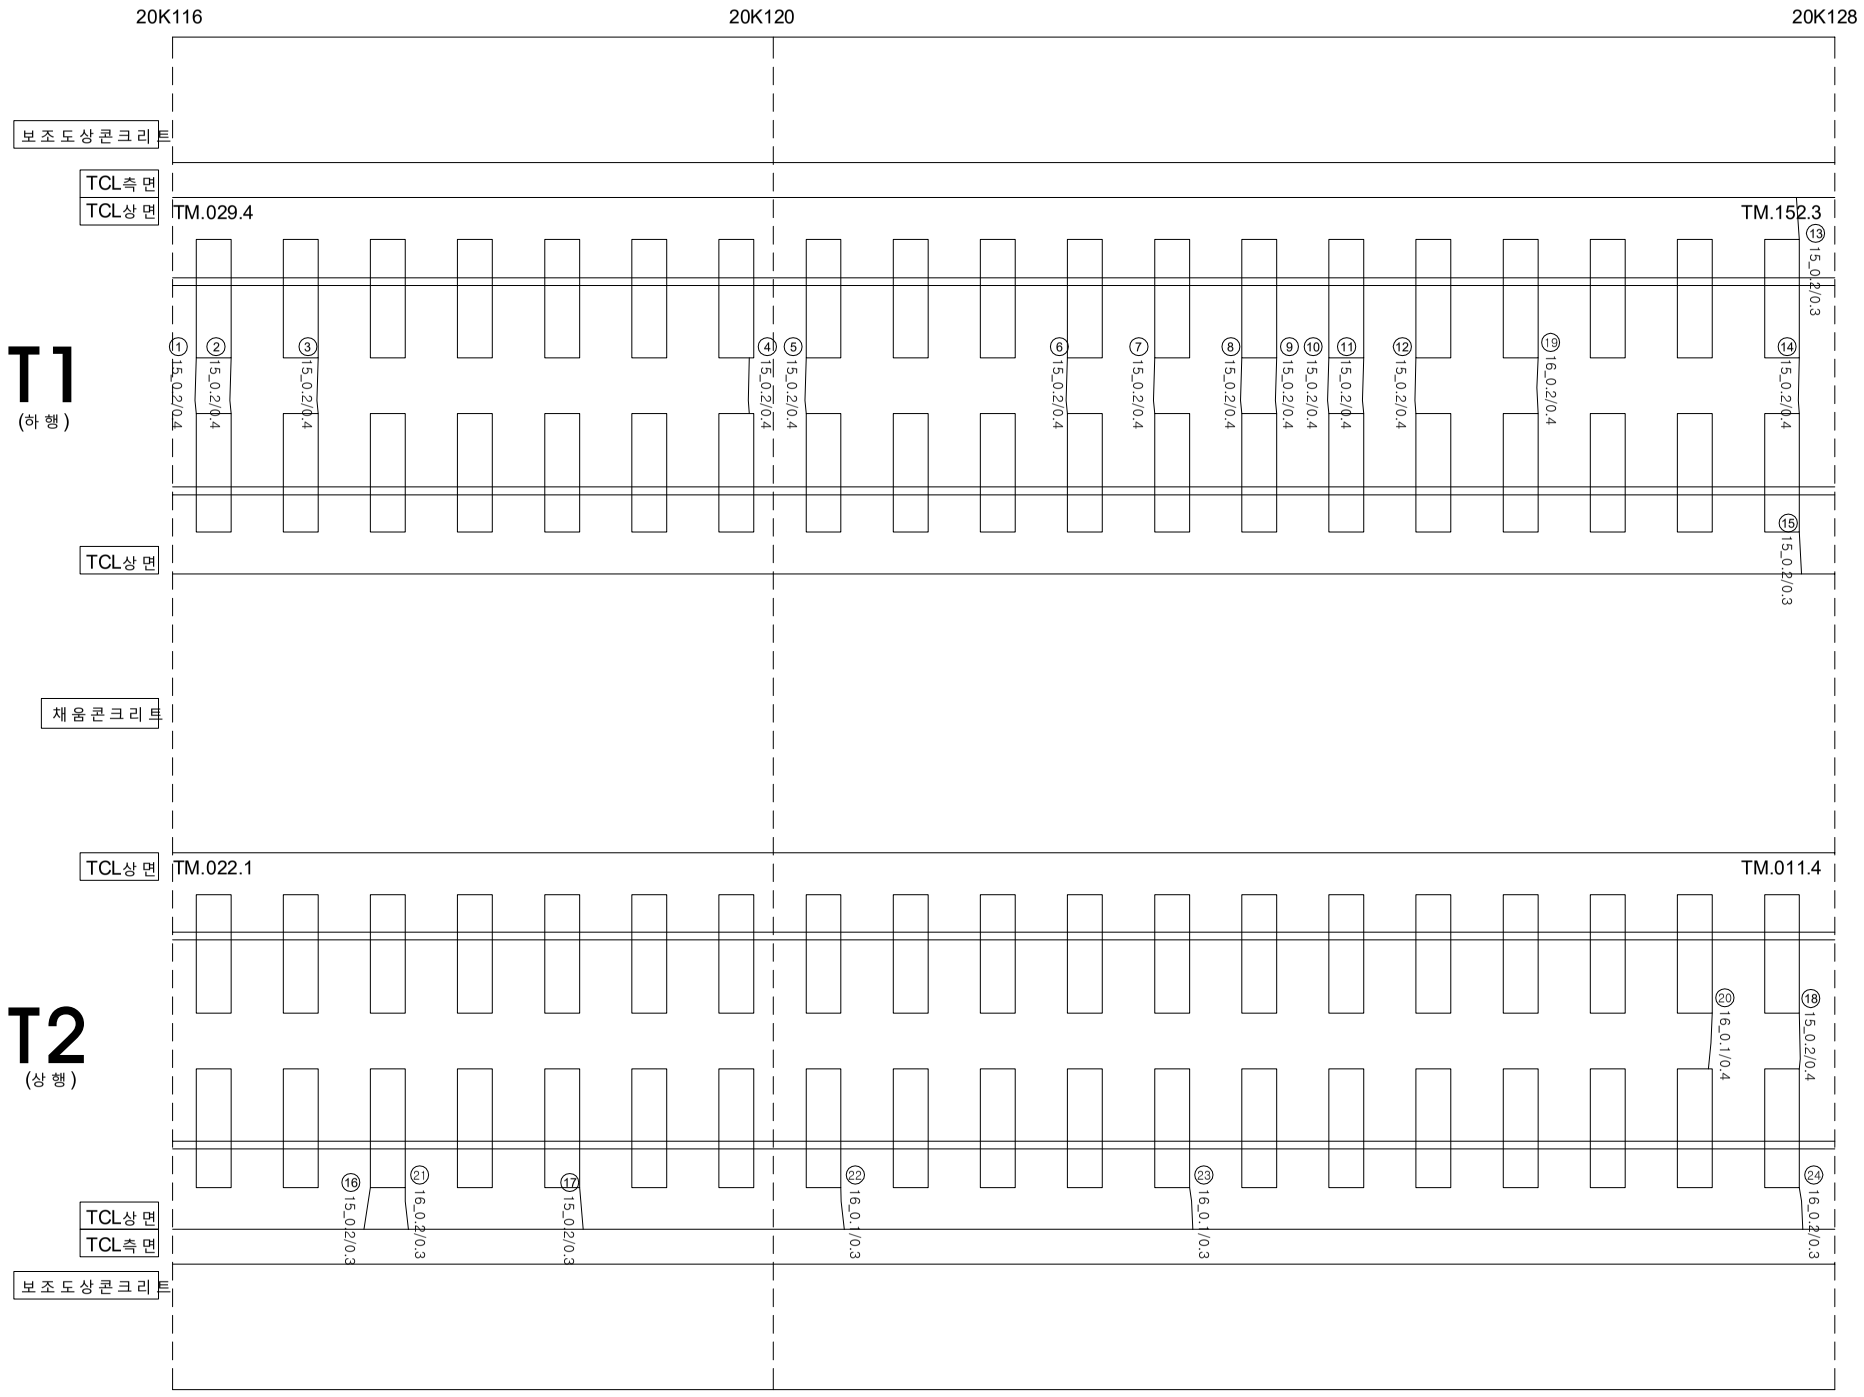
연번	손상	폭		연장		비고	연번	손상	폭		연장		비고
1	균열	0.2	㎜	0.4	m		56						
2	균열	0.2	㎜	0.4	m		57						
3	균열	0.2	㎜	0.4	m		58						
4	균열	0.2	㎜	0.4	m		59						
5	균열	0.2	㎜	0.4	m		60						
6	균열	0.2	㎜	0.4	m		61						
7	균열	0.2	㎜	0.4	m		62						
8	균열	0.2	㎜	0.4	m		63						
9	균열	0.2	㎜	0.4	m		64						
10	균열	0.2	㎜	0.4	m		65						
11	균열	0.2	㎜	0.4	m		66						
12	균열	0.2	㎜	0.4	m		67						
13	균열	0.2	㎜	0.3	m		68						
14	균열	0.2	㎜	0.4	m		69						
15	균열	0.2	㎜	0.3	m		70						
16	균열	0.2	㎜	0.3	m		71						
17	균열	0.2	㎜	0.3	m		72						
18	균열	0.2	㎜	0.4	m		73						
19	균열	0.2	㎜	0.4	m		74						
20	균열	0.1	㎜	0.4	m		75						
21	균열	0.2	㎜	0.3	m		76						
22	균열	0.1	㎜	0.3	m		77						
23	균열	0.1	㎜	0.3	m		78						
24	균열	0.2	㎜	0.3	m		79						
25							80						
26							81						
27							82						
28							83						
29							84						
30							85						
31							86						
32							87						
33							88						
34							89						
35							90						
36							91						
37							92						
38							93

39							94						
40							95						
41							96						
42							97						
43							98						
44							99						
45							100						
46							101						
47							102						
48							103						
49							104						
50							105						
51							106						
52							107						
53							108						
54							109						
55							110
