호남고속선 장재터널_152(20.128~20.140km, S151)

외관조사망도 번호
U5_장재터널_152(20.128~20.140km)

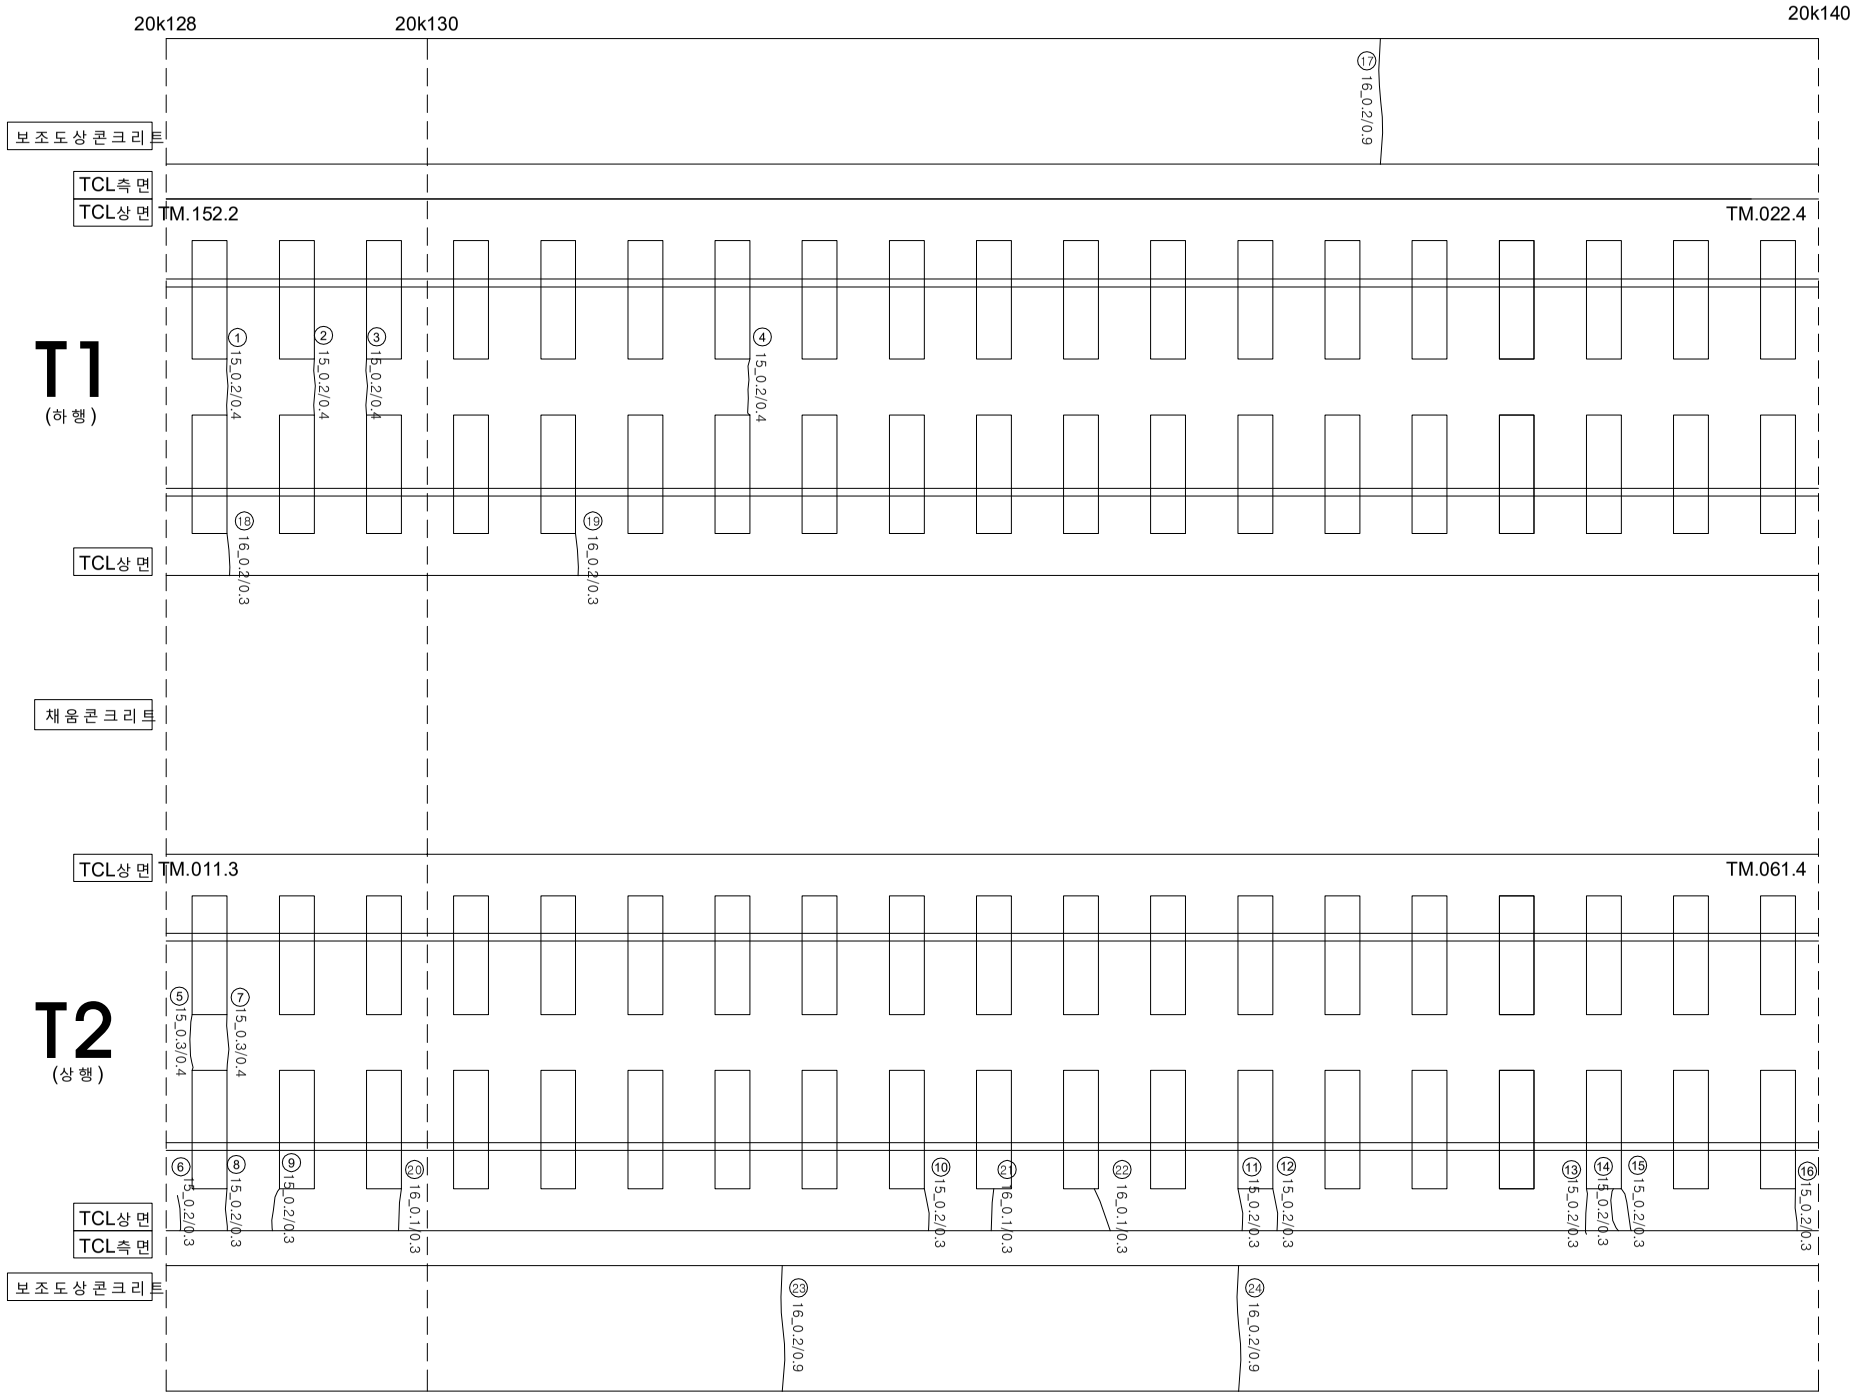
연번	손상	폭		연장		비고	연번	손상	폭		연장		비고
1	균열	0.2	㎜	0.4	m		56						
2	균열	0.2	㎜	0.4	m		57						
3	균열	0.2	㎜	0.4	m		58						
4	균열	0.2	㎜	0.4	m		59						
5	균열	0.3	㎜	0.4	m	폭증가	60						
6	균열	0.2	㎜	0.3	m		61						
7	균열	0.3	㎜	0.4	m		62						
8	균열	0.2	㎜	0.3	m		63						
9	균열	0.2	㎜	0.3	m		64						
10	균열	0.2	㎜	0.3	m		65						
11	균열	0.2	㎜	0.3	m		66						
12	균열	0.2	㎜	0.3	m		67						
13	균열	0.2	㎜	0.3	m		68						
14	균열	0.2	㎜	0.3	m		69						
15	균열	0.2	㎜	0.3	m		70						
16	균열	0.2	㎜	0.3	m		71						
17	균열	0.2	㎜	0.9	m	폭감소	72						
18	균열	0.2	㎜	0.3	m		73						
19	균열	0.2	㎜	0.3	m		74						
20	균열	0.1	㎜	0.3	m		75						
21	균열	0.1	㎜	0.3	m		76						
22	균열	0.1	㎜	0.3	m		77						
23	균열	0.2	㎜	0.9	m		78						
24	균열	0.2	㎜	0.9	m		79						
25							80						
26							81						
27							82						
28							83						
29							84						
30							85						
31							86						
32							87						
33							88						
34							89						
35							90						
36							91						
37							92						
38							93

39							94						
40							95						
41							96						
42							97						
43							98						
44							99						
45							100						
46							101						
47							102						
48							103						
49							104						
50							105						
51							106						
52							107						
53							108						
54							109						
55							110
