외관조사망도 번호
U5_장재터널_154(20.154~20.166km)

호남고속선 장재터널_154(20.154~20.166km, S153)

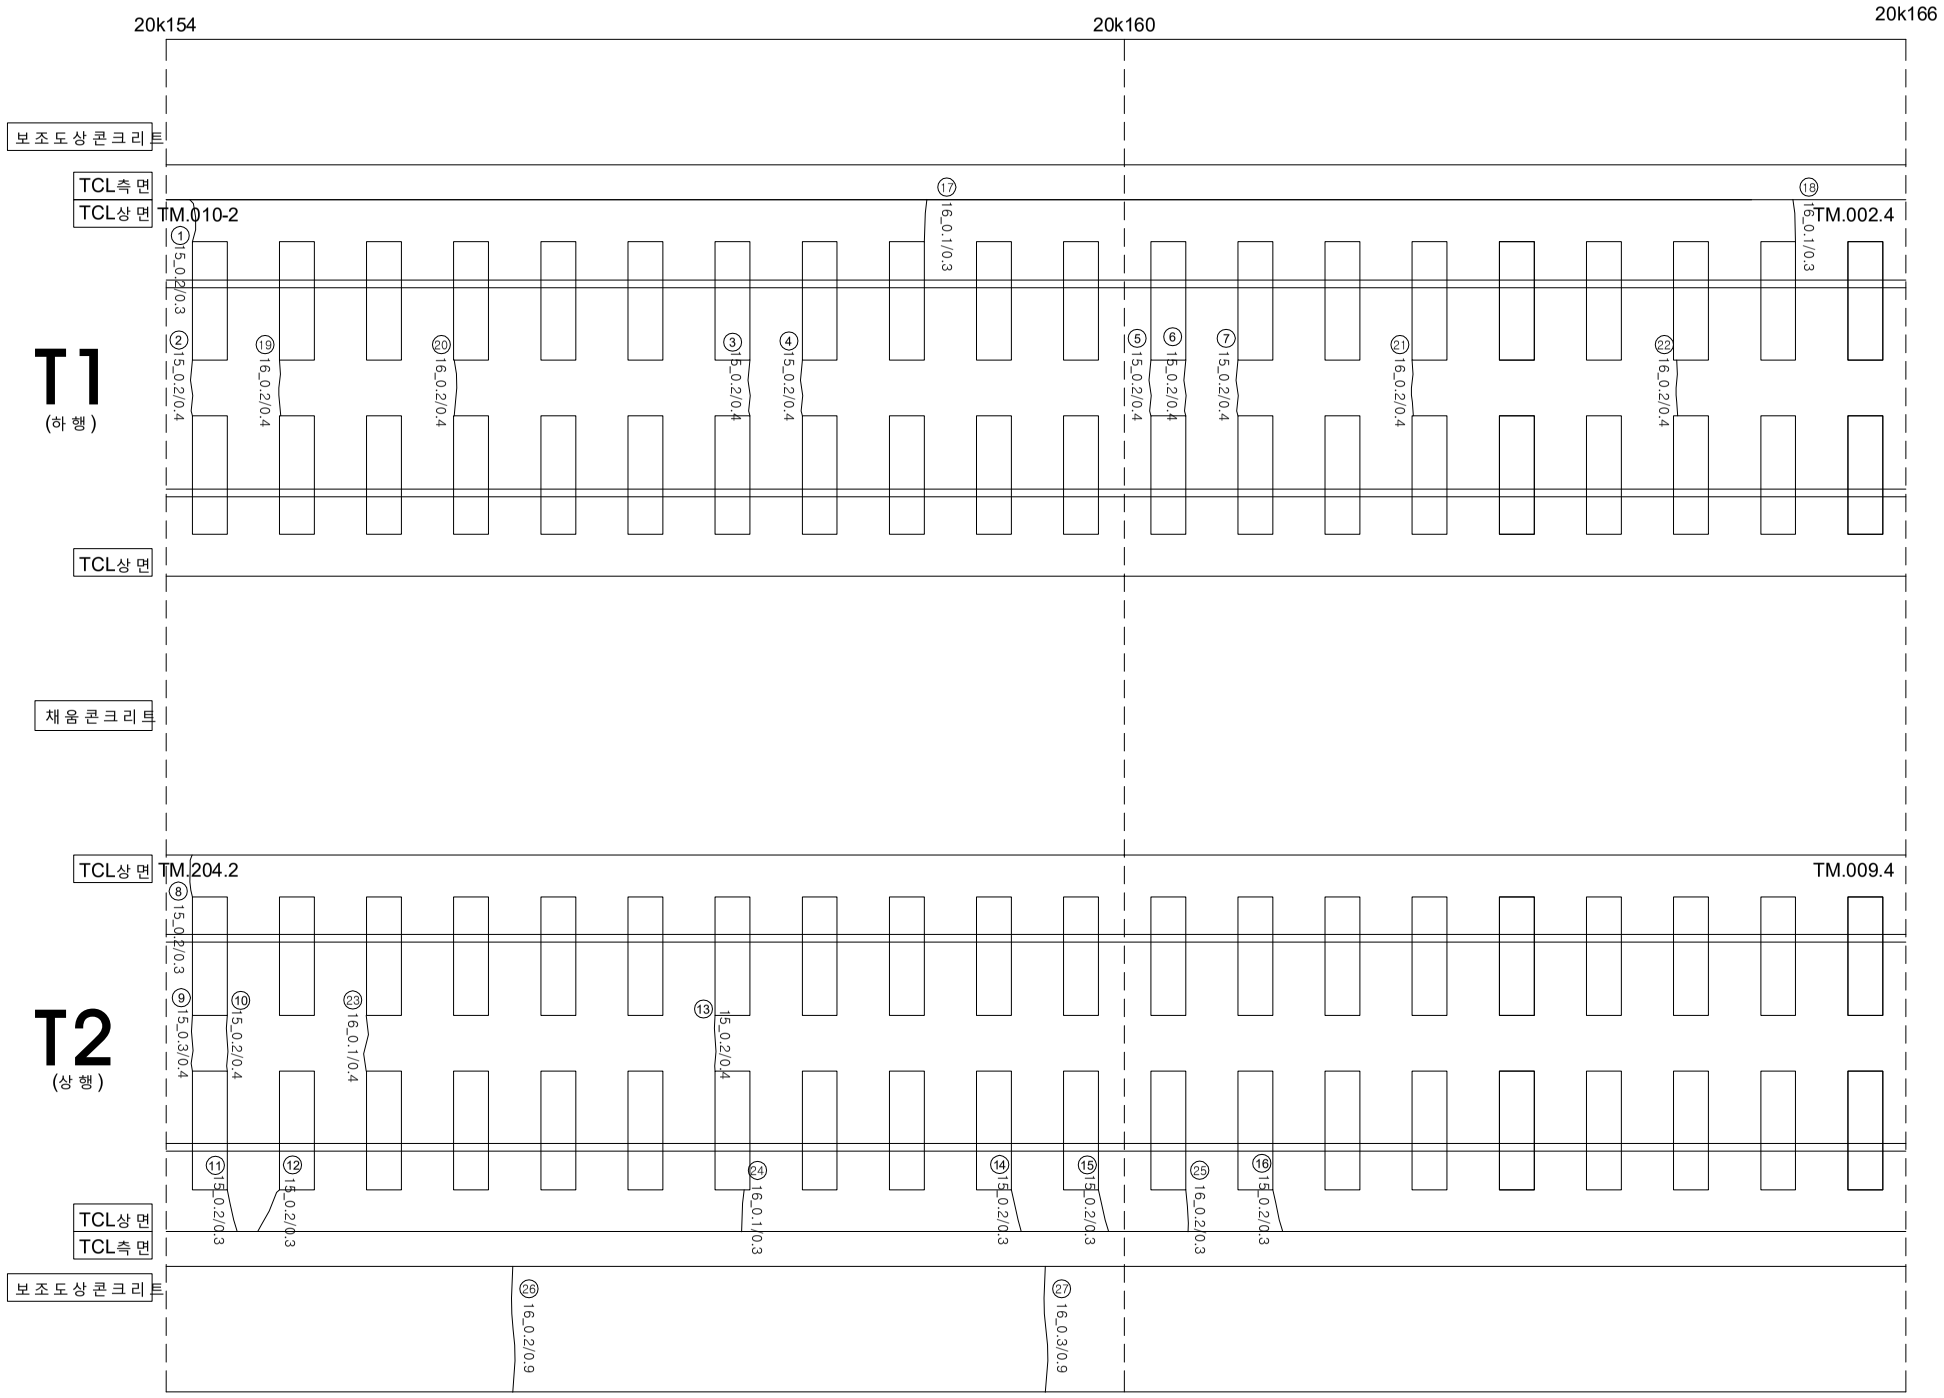
연번	손상	폭		연장		비고	연번	손상	폭		연장		비고
1	균열	0.2	㎜	0.3	m		56						
2	균열	0.2	㎜	0.4	m		57						
3	균열	0.2	㎜	0.4	m		58						
4	균열	0.2	㎜	0.4	m		59						
5	균열	0.2	㎜	0.4	m		60						
6	균열	0.2	㎜	0.4	m		61						
7	균열	0.2	㎜	0.4	m		62						
8	균열	0.2	㎜	0.3	m		63						
9	균열	0.3	㎜	0.4	m		64						
10	균열	0.2	㎜	0.4	m		65						
11	균열	0.2	㎜	0.3	m		66						
12	균열	0.2	㎜	0.3	m		67						
13	균열	0.2	㎜	0.4	m		68						
14	균열	0.2	㎜	0.3	m		69						
15	균열	0.2	㎜	0.3	m		70						
16	균열	0.2	㎜	0.3	m		71						
17	균열	0.1	㎜	0.3	m		72						
18	균열	0.1	㎜	0.3	m		73						
19	균열	0.2	㎜	0.4	m		74						
20	균열	0.2	㎜	0.4	m		75						
21	균열	0.2	㎜	0.4	m		76						
22	균열	0.2	㎜	0.4	m		77						
23	균열	0.1	㎜	0.4	m		78						
24	균열	0.1	㎜	0.3	m		79						
25	균열	0.2	㎜	0.3	m		80						
26	균열	0.2	㎜	0.9	m		81						
27	균열	0.3	㎜	0.9	m		82						
28							83						
29							84						
30							85						
31							86						
32							87						
33							88						
34							89						
35							90						
36							91

37							92						
38							93						
39							94						
40							95						
41							96						
42							97						
43							98						
44							99						
45							100						
46							101						
47							102						
48							103						
49							104						
50							105						
51							106						
52							107						
53							108						
54							109						
55							110
