외관조사망도 번호
U5_장재터널_155(20.166~20.178km)

호남고속선 장재터널_155(20.166~20.178km, S154)

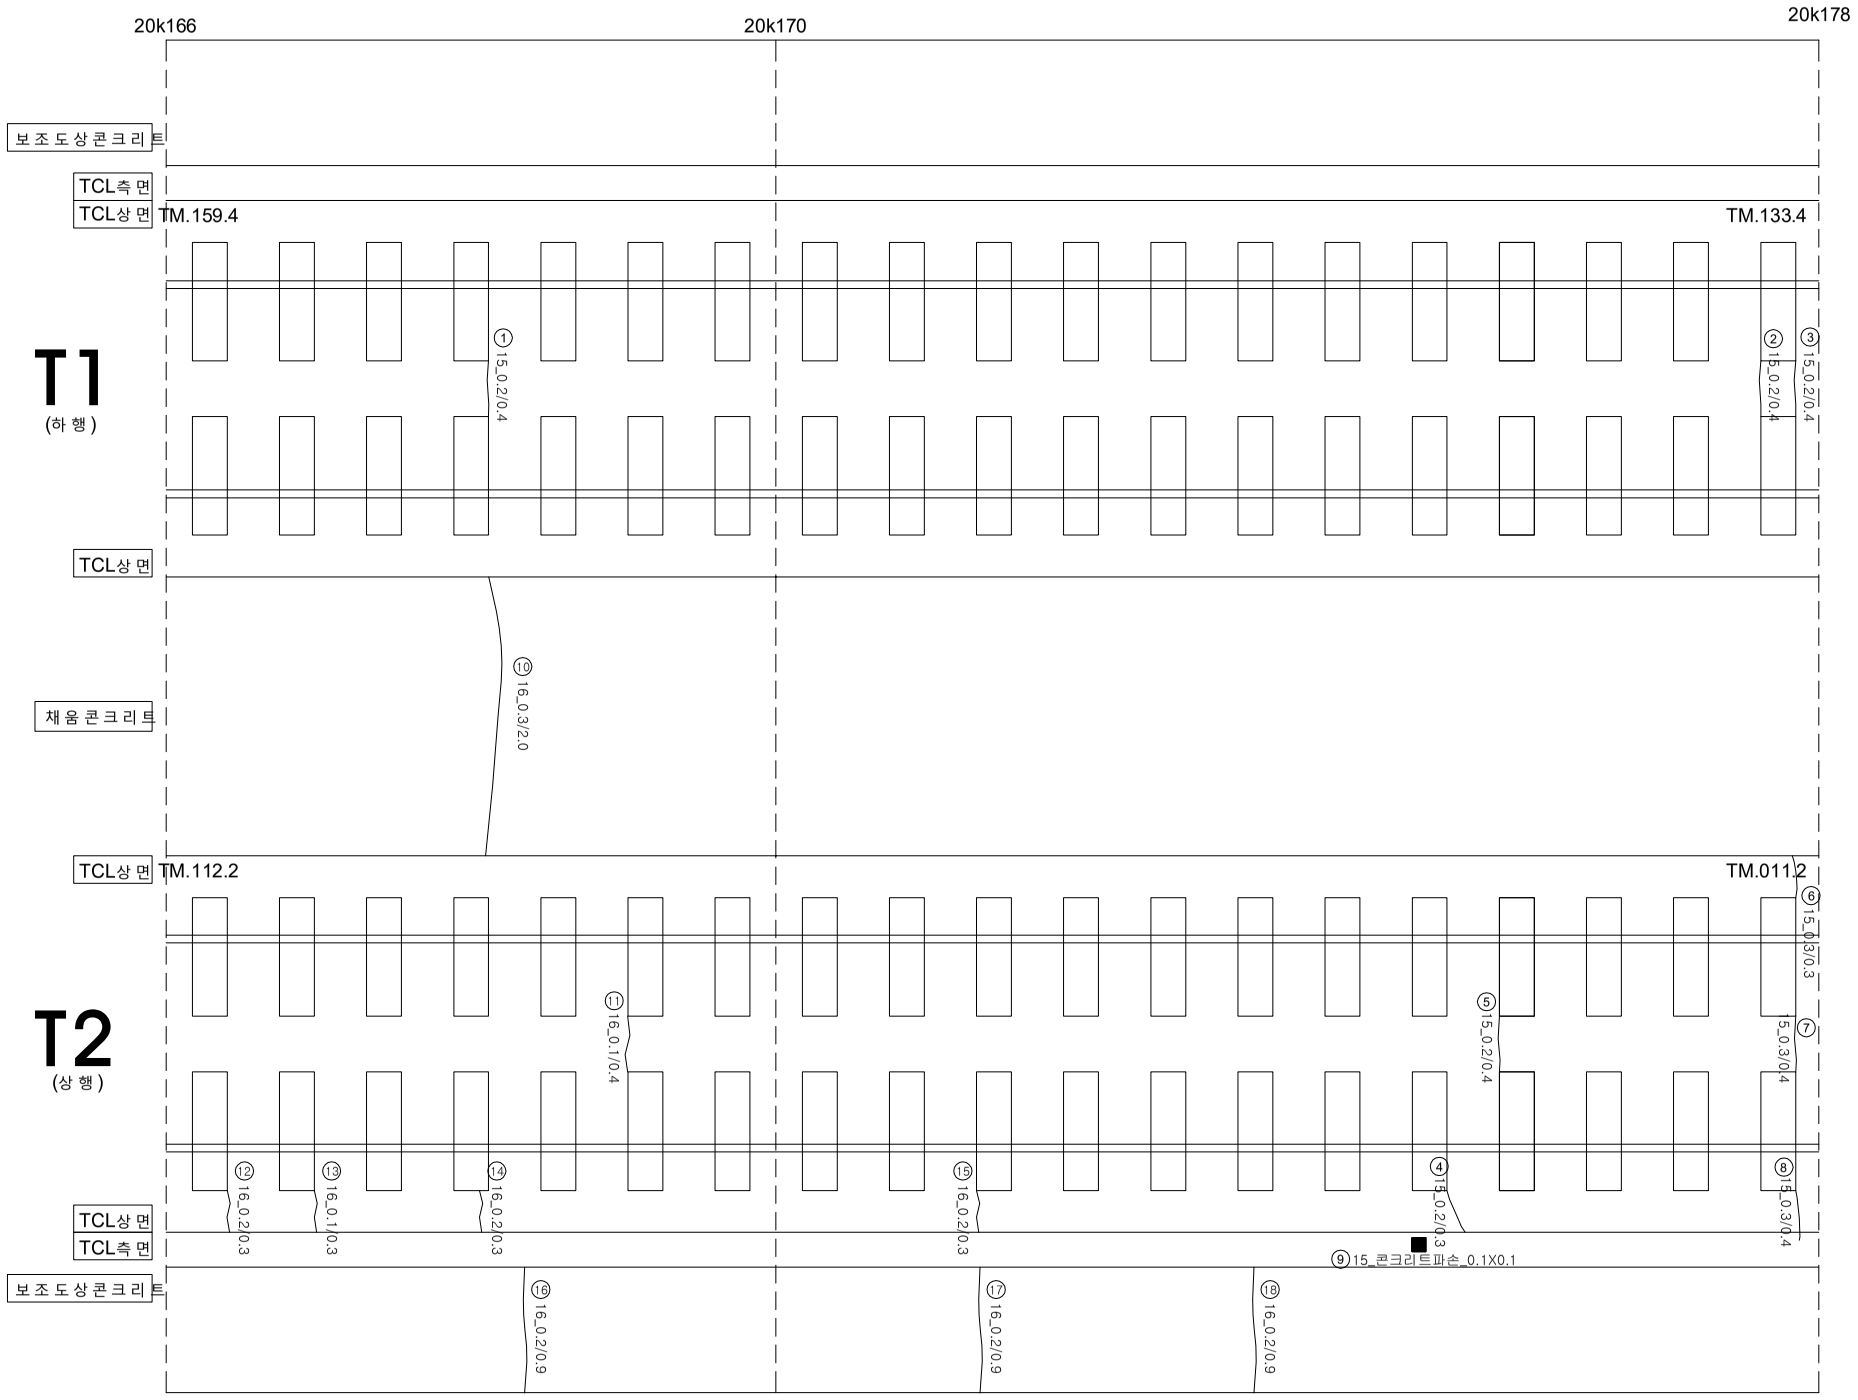
연번	손상	폭		연장		비고	연번	손상	폭		연장		비고
1	균열	0.2	㎜	0.4	m		56						
2	균열	0.2	㎜	0.4	m		57						
3	균열	0.2	㎜	0.4	m		58						
4	균열	0.2	㎜	0.3	m		59						
5	균열	0.2	㎜	0.4	m		60						
6	균열	0.3	㎜	0.3	m		61						
7	균열	0.3	㎜	0.4	m		62						
8	균열	0.3	㎜	0.4	m		63						
9	파손	0.1	m	0.1	m	0.01	64						
10	균열	0.3	㎜	2.0	m		65						
11	균열	0.1	㎜	0.4	m		66						
12	균열	0.2	㎜	0.3	m		67						
13	균열	0.1	㎜	0.3	m		68						
14	균열	0.2	㎜	0.3	m		69						
15	균열	0.2	㎜	0.3	m		70						
16	균열	0.2	㎜	0.9	m		71						
17	균열	0.2	㎜	0.9	m		72						
18	균열	0.2	㎜	0.9	m		73						
19							74						
20							75						
21							76						
22							77						
23							78						
24							79						
25							80						
26							81						
27							82						
28							83						
29							84						
30							85						
31							86						
32							87						
33							88						
34							89						
35							90						
36							91						
37							92						
38							93						
39							94						
40							95						
41							96

42							97						
43							98						
44							99						
45							100						
46							101						
47							102						
48							103						
49							104						
50							105						
51							106						
52							107						
53							108						
54							109						
55							110
