외관조사망도 번호
U5_장재터널_156(20.178~20.191km)

호남고속선 장재터널_156(20.178~20.191km, S155)

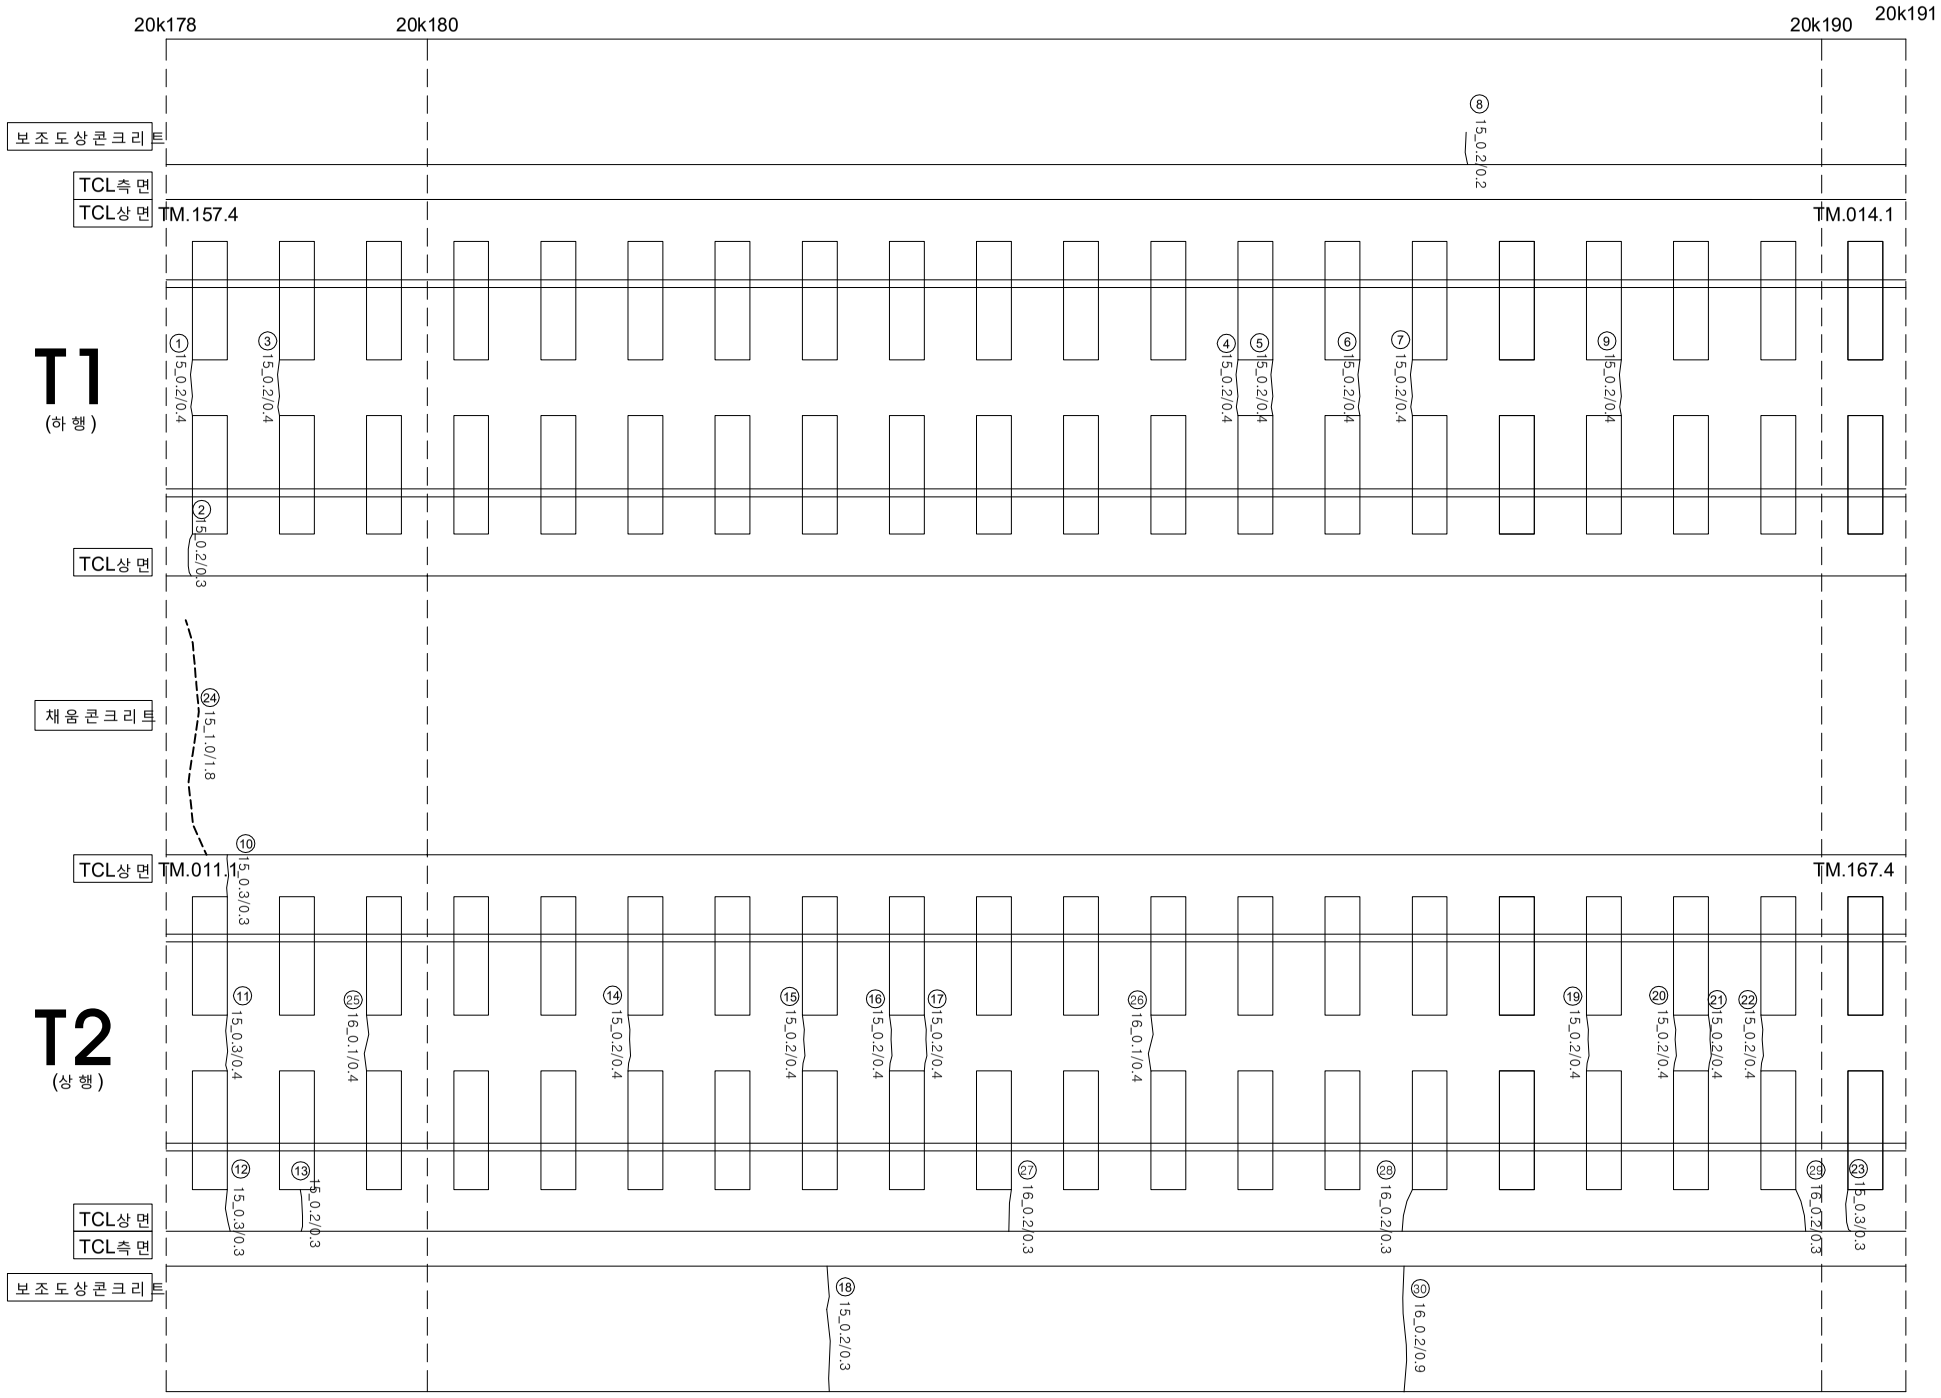
연번	손상	폭		연장		비고	연번	손상	폭		연장		비고
1	균열	0.2	㎜	0.4	m		56						
2	균열	0.2	㎜	0.3	m		57						
3	균열	0.2	㎜	0.4	m		58						
4	균열	0.2	㎜	0.4	m		59						
5	균열	0.2	㎜	0.4	m		60						
6	균열	0.2	㎜	0.4	m		61						
7	균열	0.2	㎜	0.4	m		62						
8	균열	0.2	㎜	0.2	m		63						
9	균열	0.2	㎜	0.4	m		64						
10	균열	0.3	㎜	0.3	m		65						
11	균열	0.3	㎜	0.4	m		66						
12	균열	0.3	㎜	0.3	m		67						
13	균열	0.2	㎜	0.3	m		68						
14	균열	0.2	㎜	0.4	m		69						
15	균열	0.2	㎜	0.4	m		70						
16	균열	0.2	㎜	0.4	m		71						
17	균열	0.2	㎜	0.4	m		72						
18	균열	0.2	㎜	0.9	m		73						
19	균열	0.2	㎜	0.4	m		74						
20	균열	0.2	㎜	0.4	m		75						
21	균열	0.2	㎜	0.4	m		76						
22	균열	0.2	㎜	0.4	m		77						
23	균열	0.3	㎜	0.3	m		78						
24	균열	1.0	㎜	1.8	m		79						
25	균열	0.1	㎜	0.4	m		80						
26	균열	0.1	㎜	0.4	m		81						
27	균열	0.2	㎜	0.3	m		82						
28	균열	0.2	㎜	0.3	m		83						
29	균열	0.2	㎜	0.3	m		84						
30	균열	0.2	㎜	0.9	m		85						
31							86						
32							87						
33							88						
34							89						
35							90

36							91						
37							92						
38							93						
39							94						
40							95						
41							96						
42							97						
43							98						
44							99						
45							100						
46							101						
47							102						
48							103						
49							104						
50							105						
51							106						
52							107						
53							108						
54							109						
55							110
