외관조사망도 번호
U5_장재터널_157(20.191~20.203km)

호남고속선 장재터널_157(20.191~20.203km, S156)

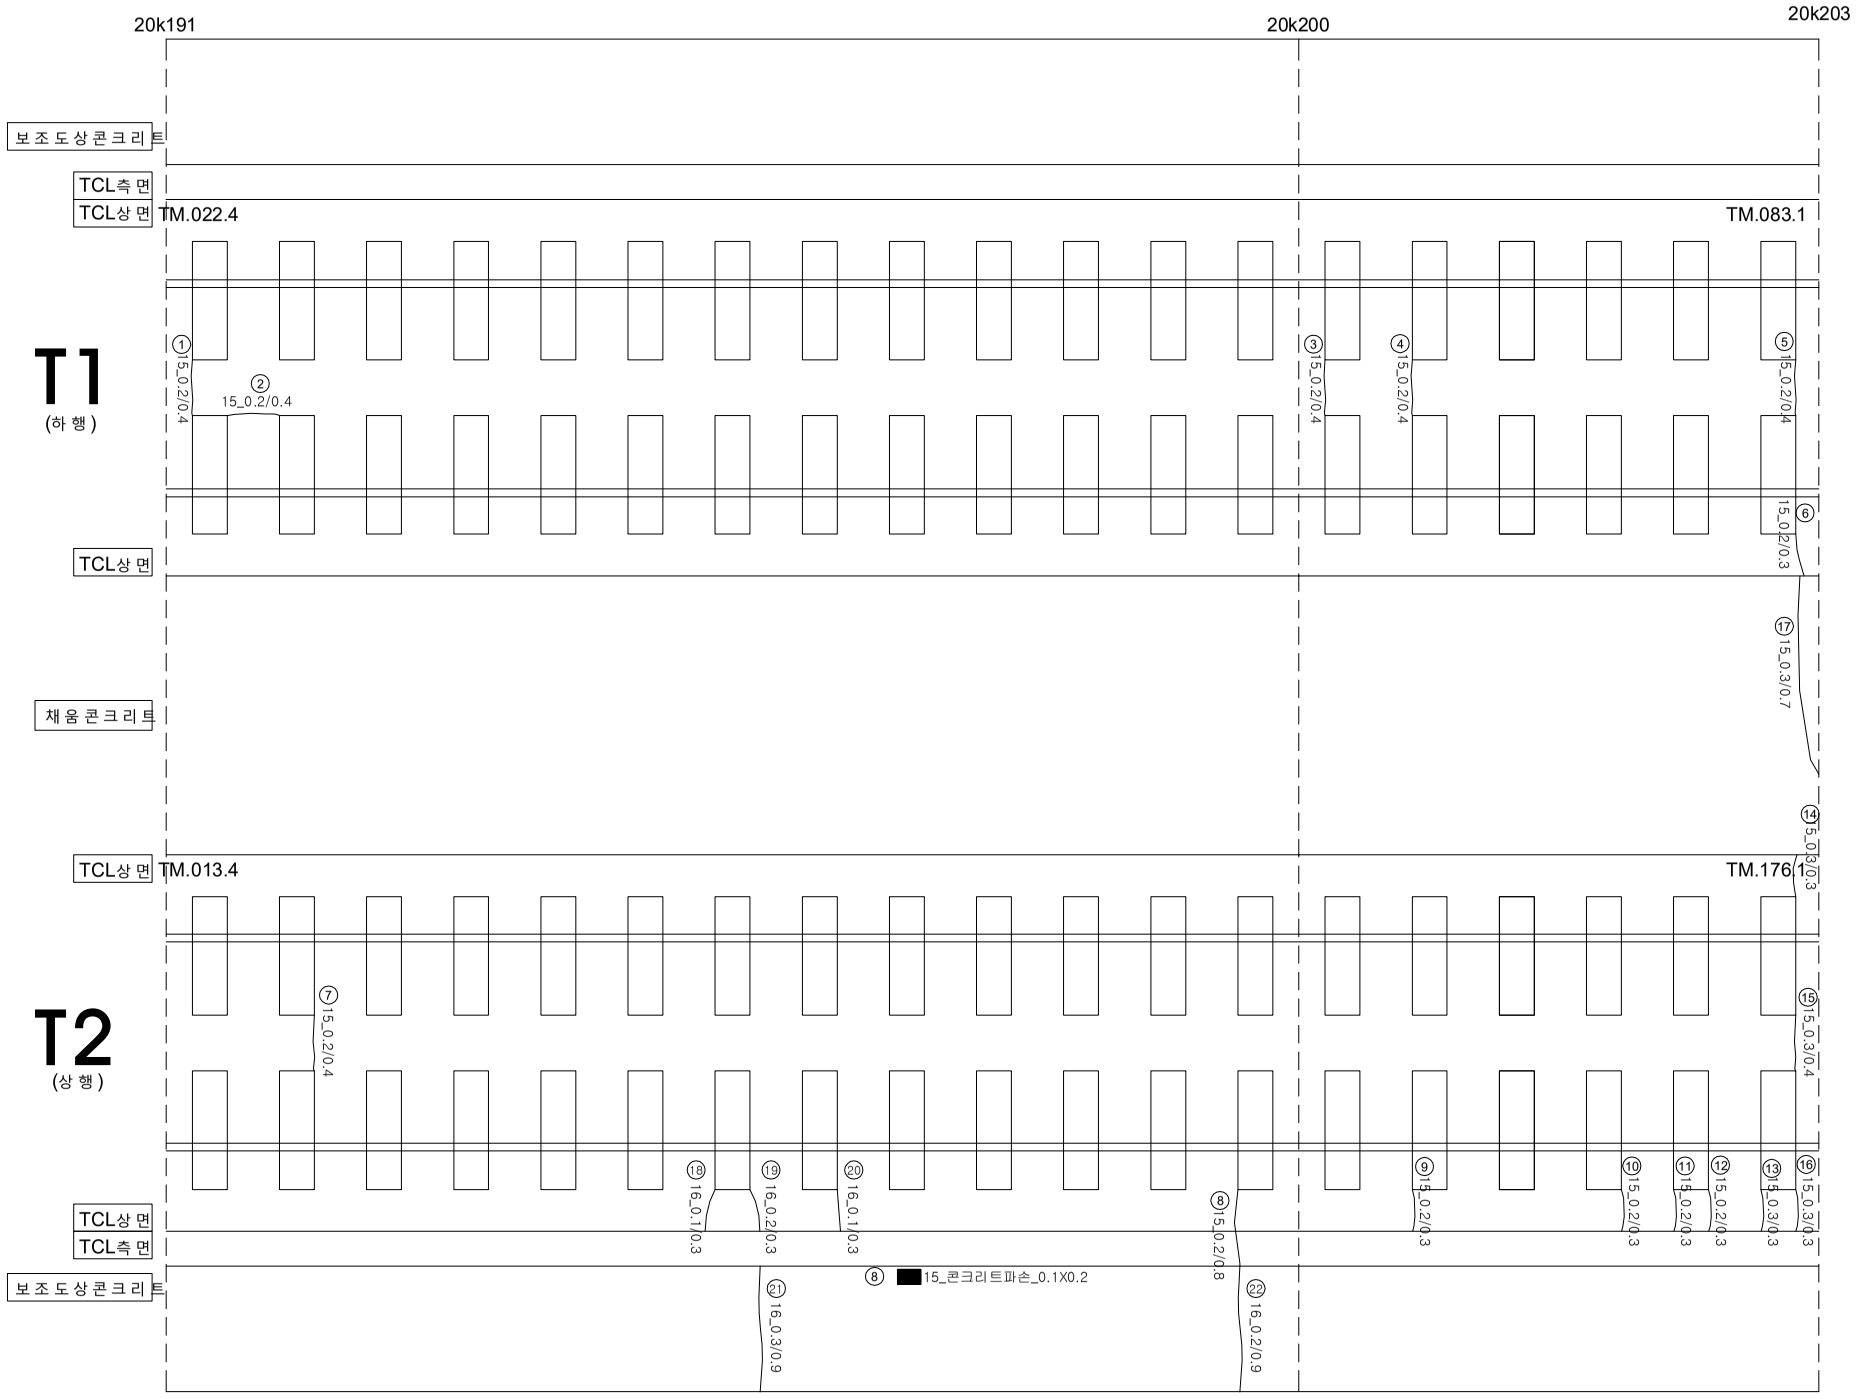
연번	손상	폭		연장		비고	연번	손상	폭		연장		비고
1	균열	0.2	㎜	0.4	m		56						
2	균열	0.2	㎜	0.4	m		57						
3	균열	0.2	㎜	0.4	m		58						
4	균열	0.2	㎜	0.4	m		59						
5	균열	0.2	㎜	0.4	m		60						
6	균열	0.2	㎜	0.3	m		61						
7	균열	0.2	㎜	0.8	m		62						
8	파손	0.1	m	0.2	m	0.02	63						
9	균열	0.2	㎜	0.3	m		64						
10	균열	0.2	㎜	0.3	m		65						
11	균열	0.2	㎜	0.3	m		66						
12	균열	0.2	㎜	0.3	m		67						
13	균열	0.3	㎜	0.3	m		68						
14	균열	0.3	㎜	0.3	m		69						
15	균열	0.3	㎜	0.4	m		70						
16	균열	0.3	㎜	0.3	m		71						
17	균열	0.3	㎜	0.7	m		72						
18	균열	0.1	㎜	0.3	m		73						
19	균열	0.2	㎜	0.3	m		74						
20	균열	0.1	㎜	0.3	m		75						
21	균열	0.3	㎜	0.9	m		76						
22	균열	0.2	㎜	0.9	m		77						
23							78						
24							79						
25							80						
26							81						
27							82						
28							83						
29							84						
30							85						
31							86						
32							87						
33							88						
34							89						
35							90						
36							91						
37							92						
38							93						
39							94

40							95						
41							96						
42							97						
43							98						
44							99						
45							100						
46							101						
47							102						
48							103						
49							104						
50							105						
51							106						
52							107						
53							108						
54							109						
55							110
