외관조사망도 번호
U5_장재터널_158(20.203~20.216km)

호남고속선 장재터널_158(20.203~20.216km, S157)

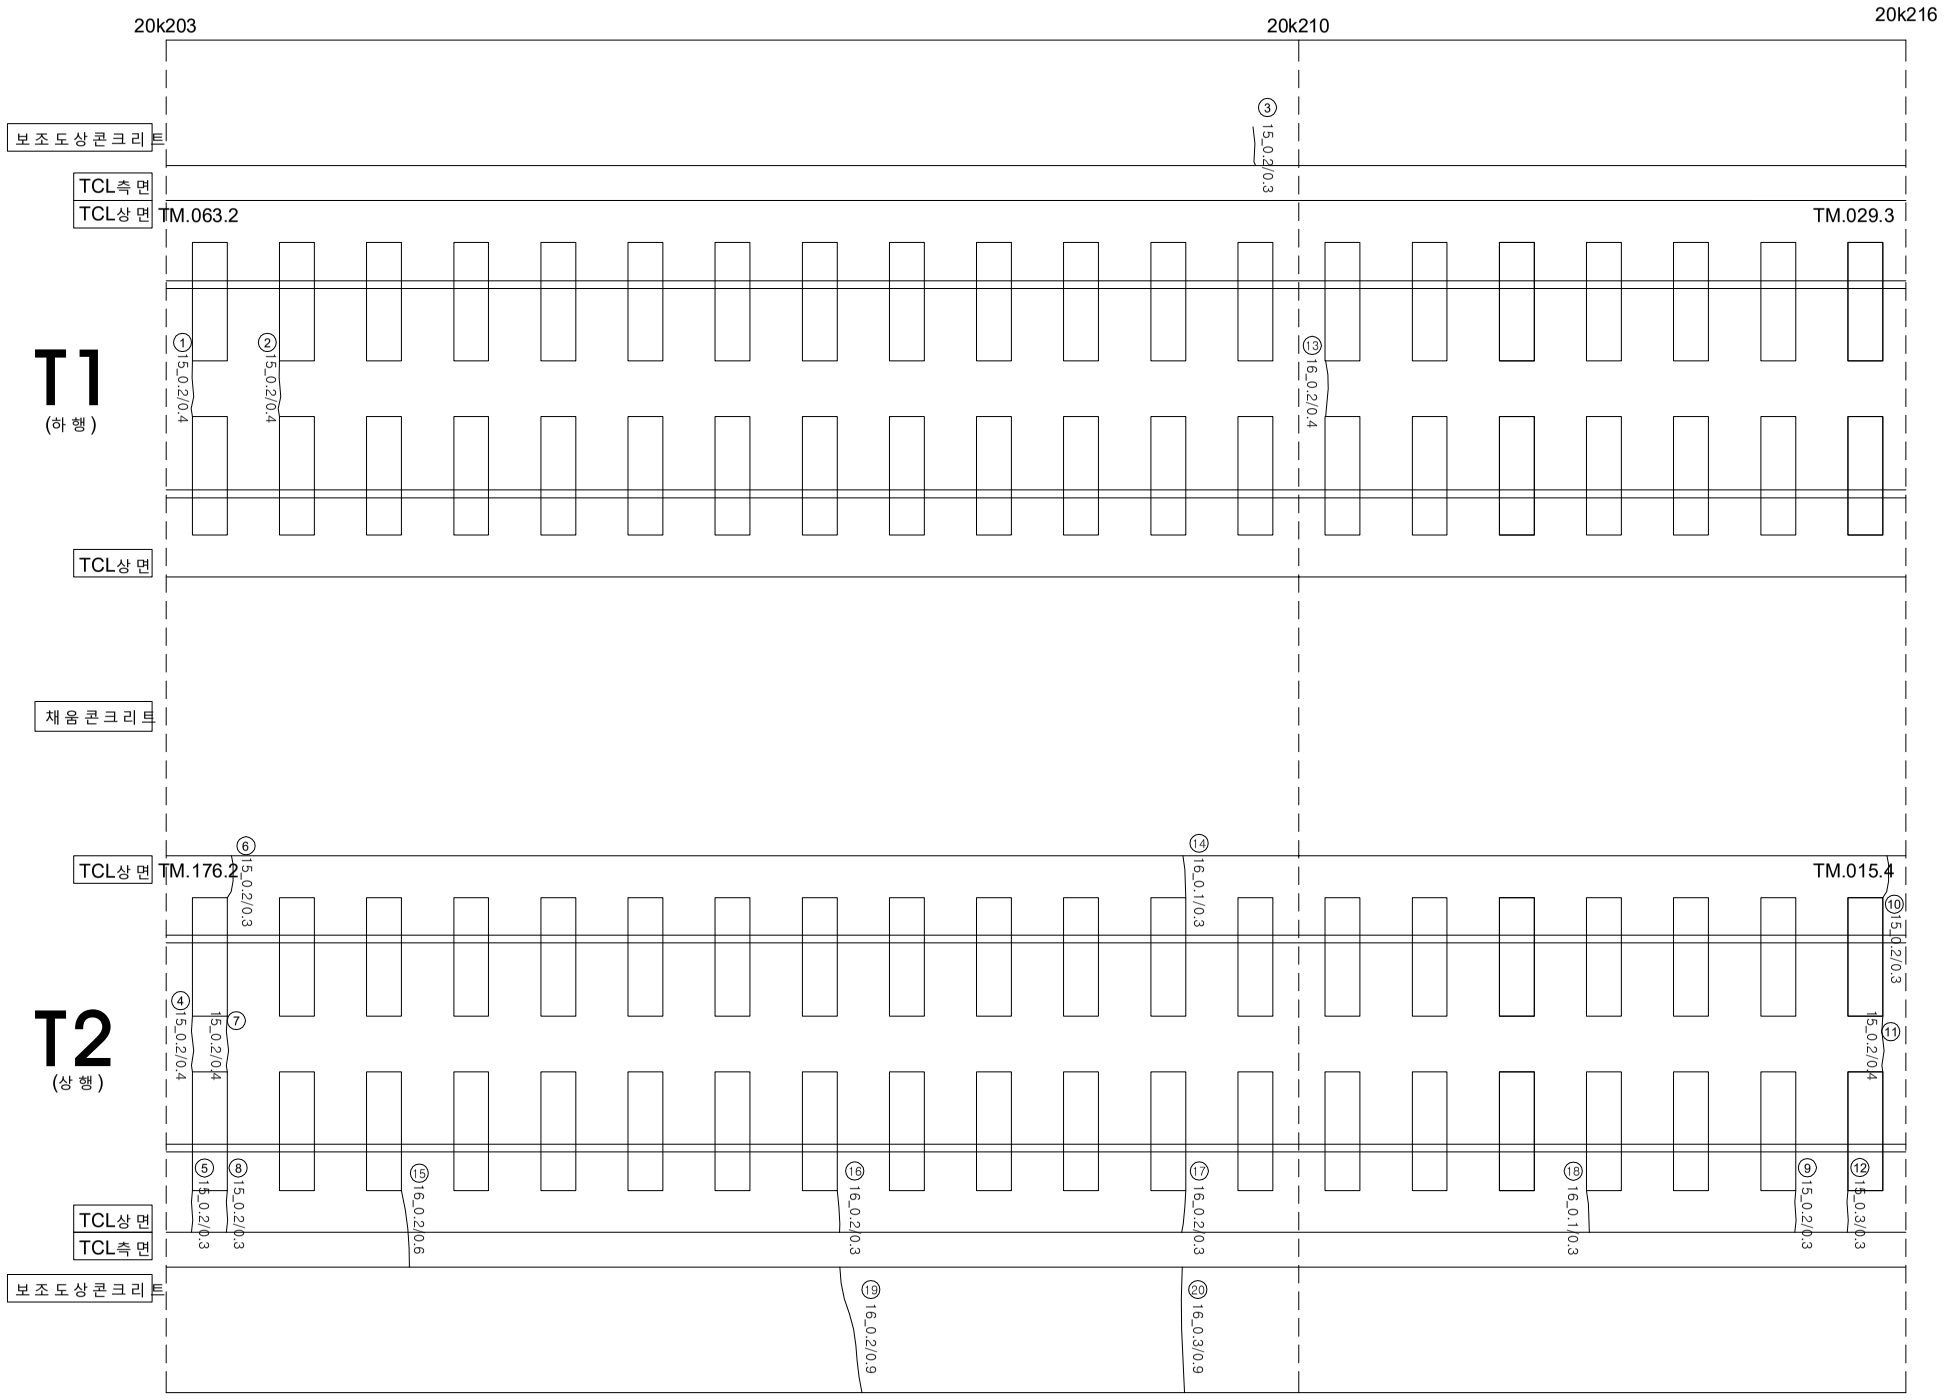
연번	손상	폭		연장		비고	연번	손상	폭		연장		비고
1	균열	0.2	㎜	0.4	m		56						
2	균열	0.2	㎜	0.4	m		57						
3	균열	0.2	㎜	0.3	m		58						
4	균열	0.2	㎜	0.4	m		59						
5	균열	0.2	㎜	0.3	m		60						
6	균열	0.2	㎜	0.3	m		61						
7	균열	0.2	㎜	0.4	m		62						
8	균열	0.2	㎜	0.3	m		63						
9	균열	0.2	㎜	0.3	m		64						
10	균열	0.2	㎜	0.3	m		65						
11	균열	0.2	㎜	0.4	m		66						
12	균열	0.3	㎜	0.3	m		67						
13	균열	0.2	㎜	0.4	m		68						
14	균열	0.1	㎜	0.3	m		69						
15	균열	0.2	㎜	0.6	m		70						
16	균열	0.2	㎜	0.3	m		71						
17	균열	0.2	㎜	0.3	m		72						
18	균열	0.1	㎜	0.3	m		73						
19	균열	0.2	㎜	0.9	m		74						
20	균열	0.3	㎜	0.9	m		75						
21							76						
22							77						
23							78						
24							79						
25							80						
26							81						
27							82						
28							83						
29							84						
30							85						
31							86						
32							87						
33							88						
34							89						
35							90						
36							91						
37							92						
38							93						
39							94						
40							95

41							96						
42							97						
43							98						
44							99						
45							100						
46							101						
47							102						
48							103						
49							104						
50							105						
51							106						
52							107						
53							108						
54							109						
55							110
