외관조사망도 번호
U5_장재터널_159(20.216~20.228km)

호남고속선 장재터널_159(20.216~20.228km, S158)

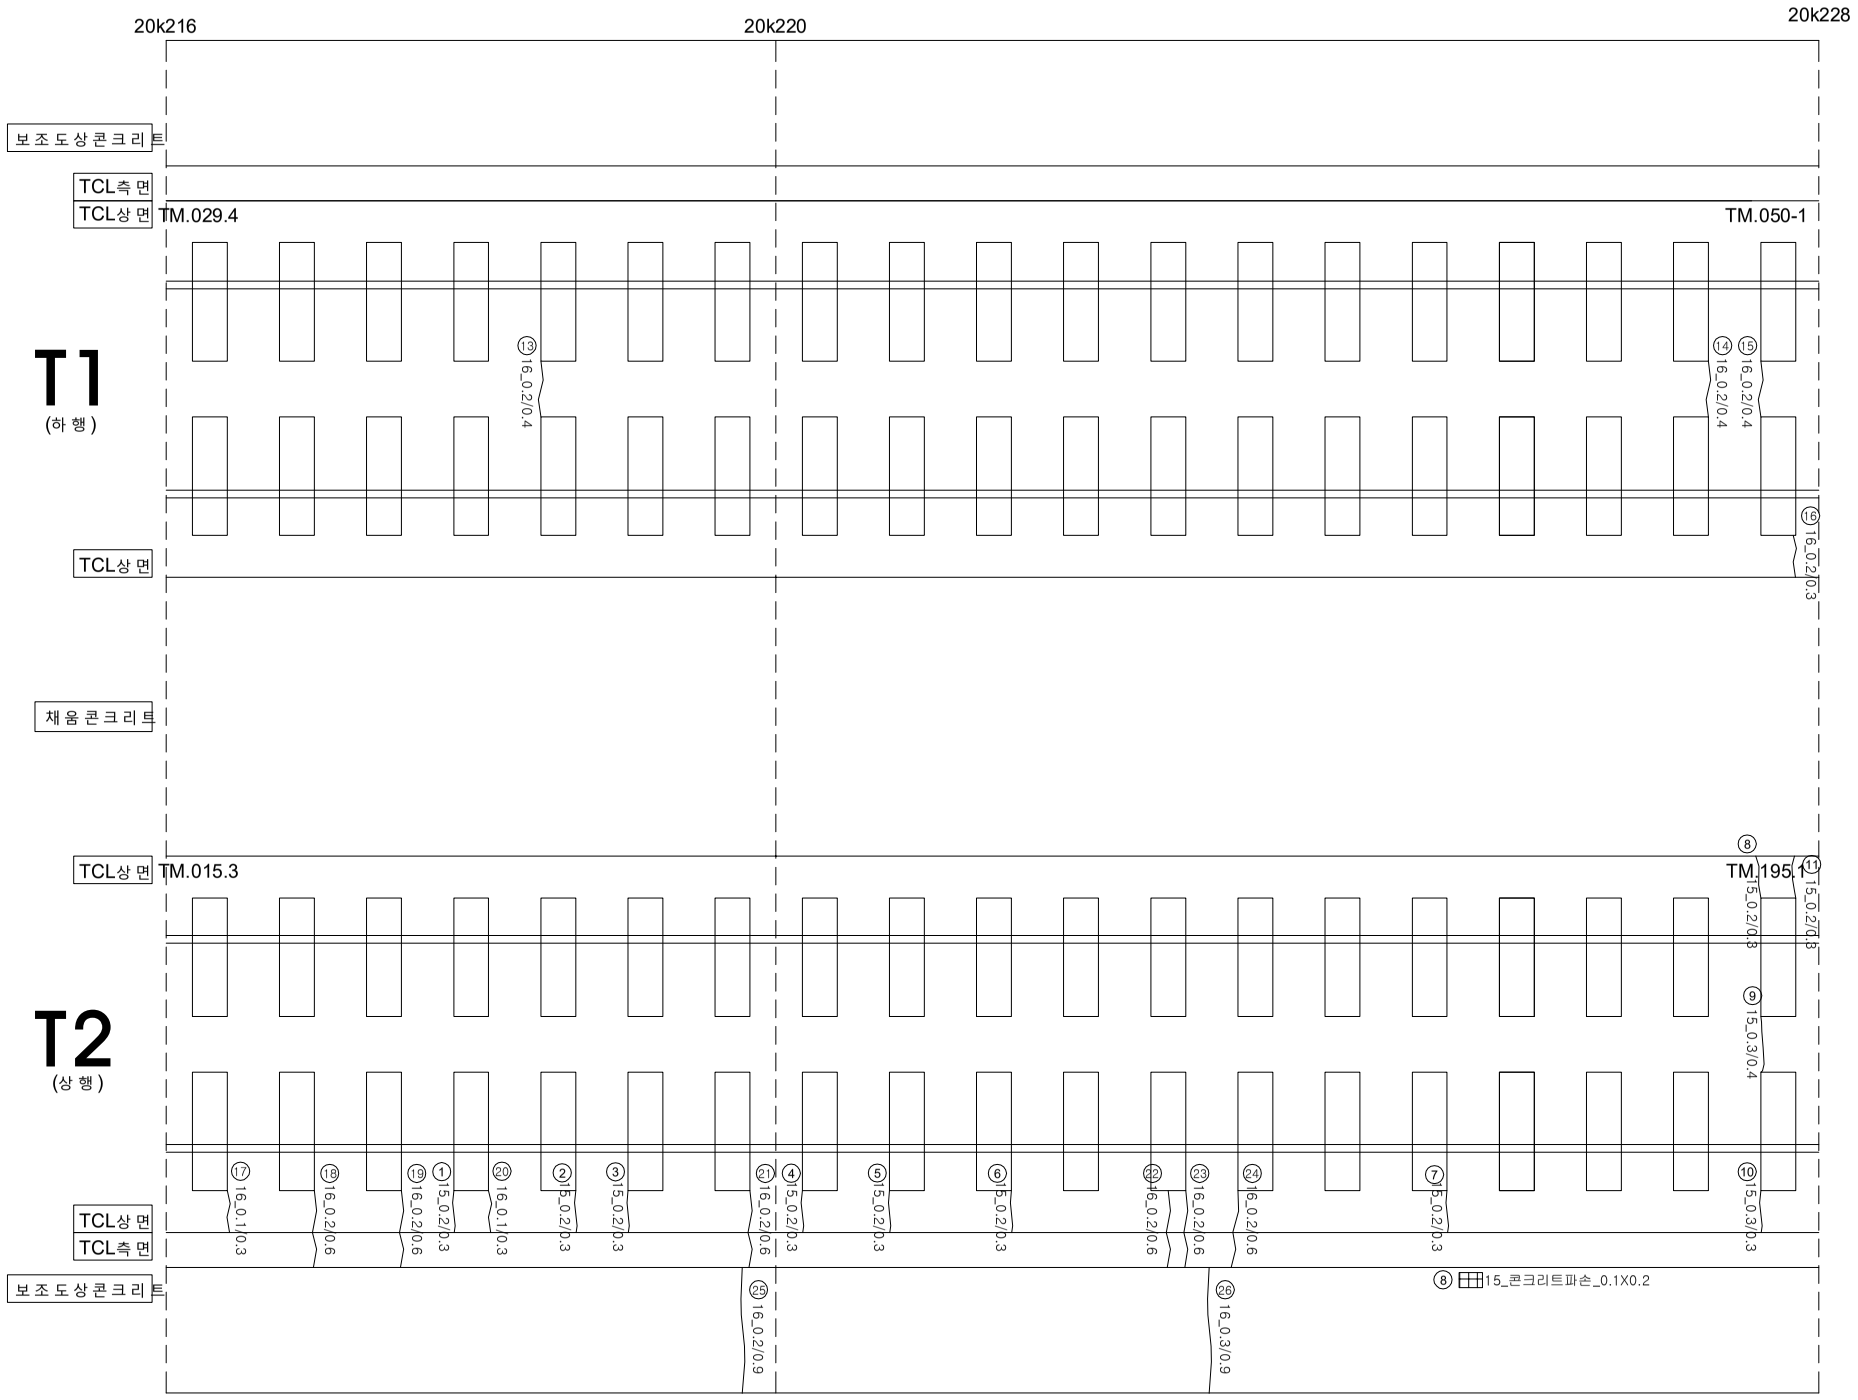
연번	손상	폭		연장		비고	연번	손상	폭		연장		비고
1	균열	0.2	㎜	0.3	m		56						
2	균열	0.2	㎜	0.3	m		57						
3	균열	0.2	㎜	0.3	m		58						
4	균열	0.2	㎜	0.3	m		59						
5	균열	0.2	㎜	0.3	m		60						
6	균열	0.2	㎜	0.3	m		61						
7	균열	0.2	㎜	0.3	m		62						
8	파손	0.1	m	0.2	m	0.02	63						
9	균열	0.2	㎜	0.3	m		64						
10	균열	0.3	㎜	0.4	m		65						
11	균열	0.3	㎜	0.3	m		66						
12	균열	0.2	㎜	0.3	m		67						
13	균열	0.2	㎜	0.4	m		68						
14	균열	0.2	㎜	0.4	m		69						
15	균열	0.2	㎜	0.4	m		70						
16	균열	0.2	㎜	0.3	m		71						
17	균열	0.1	㎜	0.3	m		72						
18	균열	0.2	㎜	0.6	m		73						
19	균열	0.2	㎜	0.6	m		74						
20	균열	0.1	㎜	0.3	m		75						
21	균열	0.2	㎜	0.6	m		76						
22	균열	0.2	㎜	0.6	m		77						
23	균열	0.2	㎜	0.6	m		78						
24	균열	0.2	㎜	0.6	m		79						
25	균열	0.2	㎜	0.9	m		80						
26	균열	0.3	㎜	0.9	m		81						
27							82						
28							83						
29							84						
30							85						
31							86						
32							87						
33							88						
34							89						
35							90						
36							91						
37							92

38							93						
39							94						
40							95						
41							96						
42							97						
43							98						
44							99						
45							100						
46							101						
47							102						
48							103						
49							104						
50							105						
51							106						
52							107						
53							108						
54							109						
55							110
