외관조사망도 번호
U5_장재터널_160(20.228~20.241km)

호남고속선 장재터널_160(20.228~20.241km, S159)

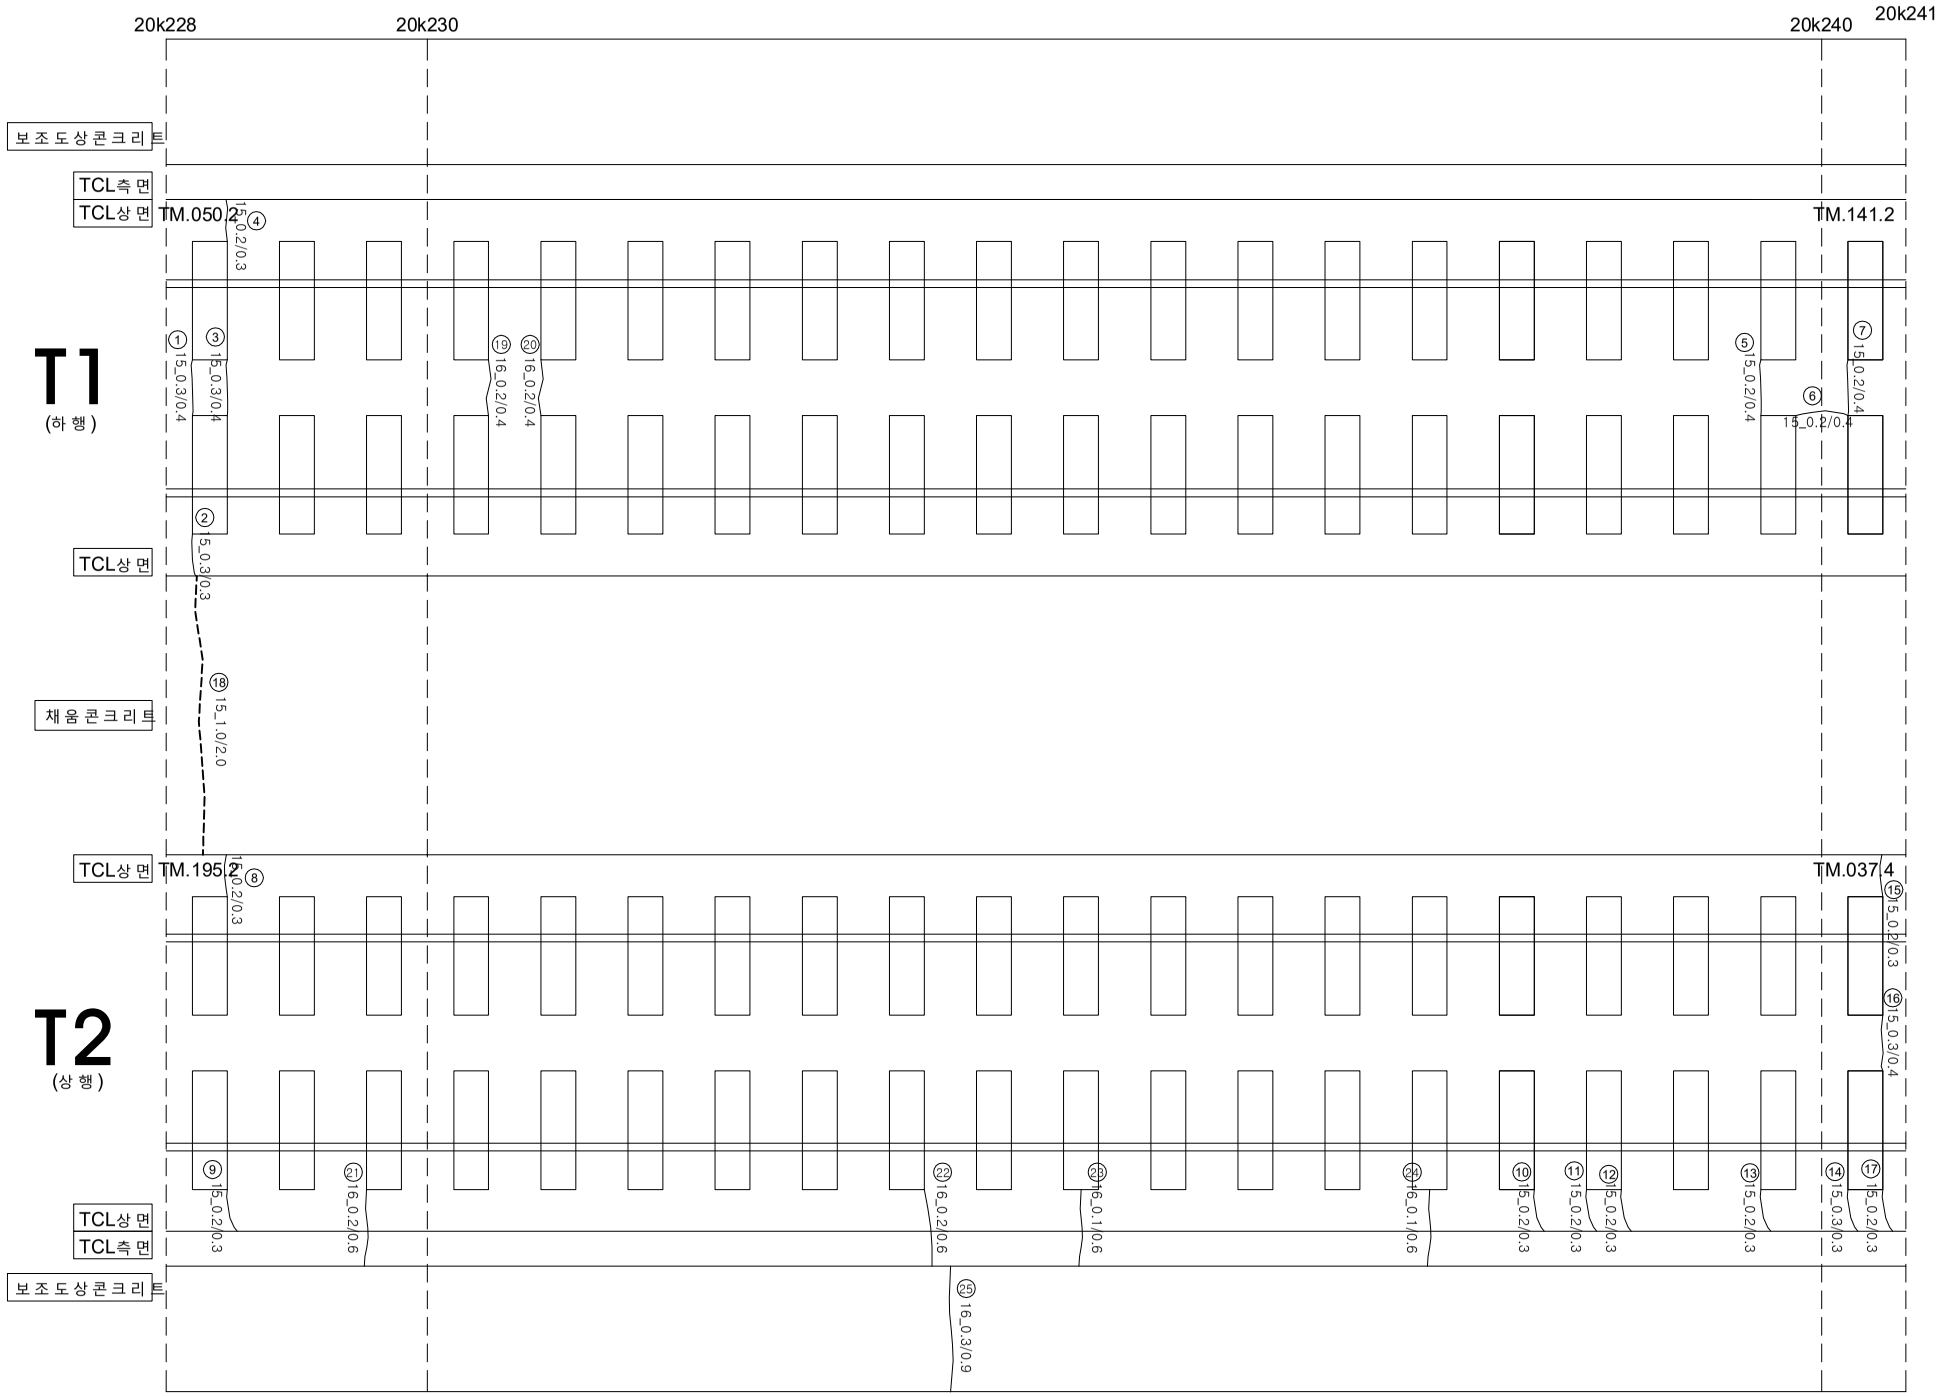
연번	손상	폭		연장		비고	연번	손상	폭		연장		비고
1	균열	0.3	㎜	0.4	m	폭증가	56						
2	균열	0.3	㎜	0.3	m		57						
3	균열	0.3	㎜	0.4	m	폭증가	58						
4	균열	0.2	㎜	0.3	m		59						
5	균열	0.2	㎜	0.4	m		60						
6	균열	0.2	㎜	0.4	m		61						
7	균열	0.2	㎜	0.4	m		62						
8	균열	0.2	㎜	0.3	m		63						
9	균열	0.2	㎜	0.3	m		64						
10	균열	0.2	㎜	0.3	m		65						
11	균열	0.2	㎜	0.3	m		66						
12	균열	0.2	㎜	0.3	m		67						
13	균열	0.2	㎜	0.3	m		68						
14	균열	0.3	㎜	0.3	m		69						
15	균열	0.2	㎜	0.3	m		70						
16	균열	0.3	㎜	0.4	m		71						
17	균열	0.2	㎜	0.3	m		72						
18	균열	1.0	㎜	2.0	m		73						
19	균열	0.2	㎜	0.4	m		74						
20	균열	0.2	㎜	0.4	m		75						
21	균열	0.2	㎜	0.6	m		76						
22	균열	0.2	㎜	0.6	m		77						
23	균열	0.1	㎜	0.6	m		78						
24	균열	0.1	㎜	0.6	m		79						
25	균열	0.3	㎜	0.9	m		80						
26							81						
27							82						
28							83						
29							84						
30							85						
31							86						
32							87						
33							88						
34							89						
35							90						
36							91						
37							92

38							93						
39							94						
40							95						
41							96						
42							97						
43							98						
44							99						
45							100						
46							101						
47							102						
48							103						
49							104						
50							105						
51							106						
52							107						
53							108						
54							109						
55							110
