외관조사망도 번호
U5_장재터널_107(19k565~19k577)

호남고속선 장재터널_107(19.565~19.577km, S106)

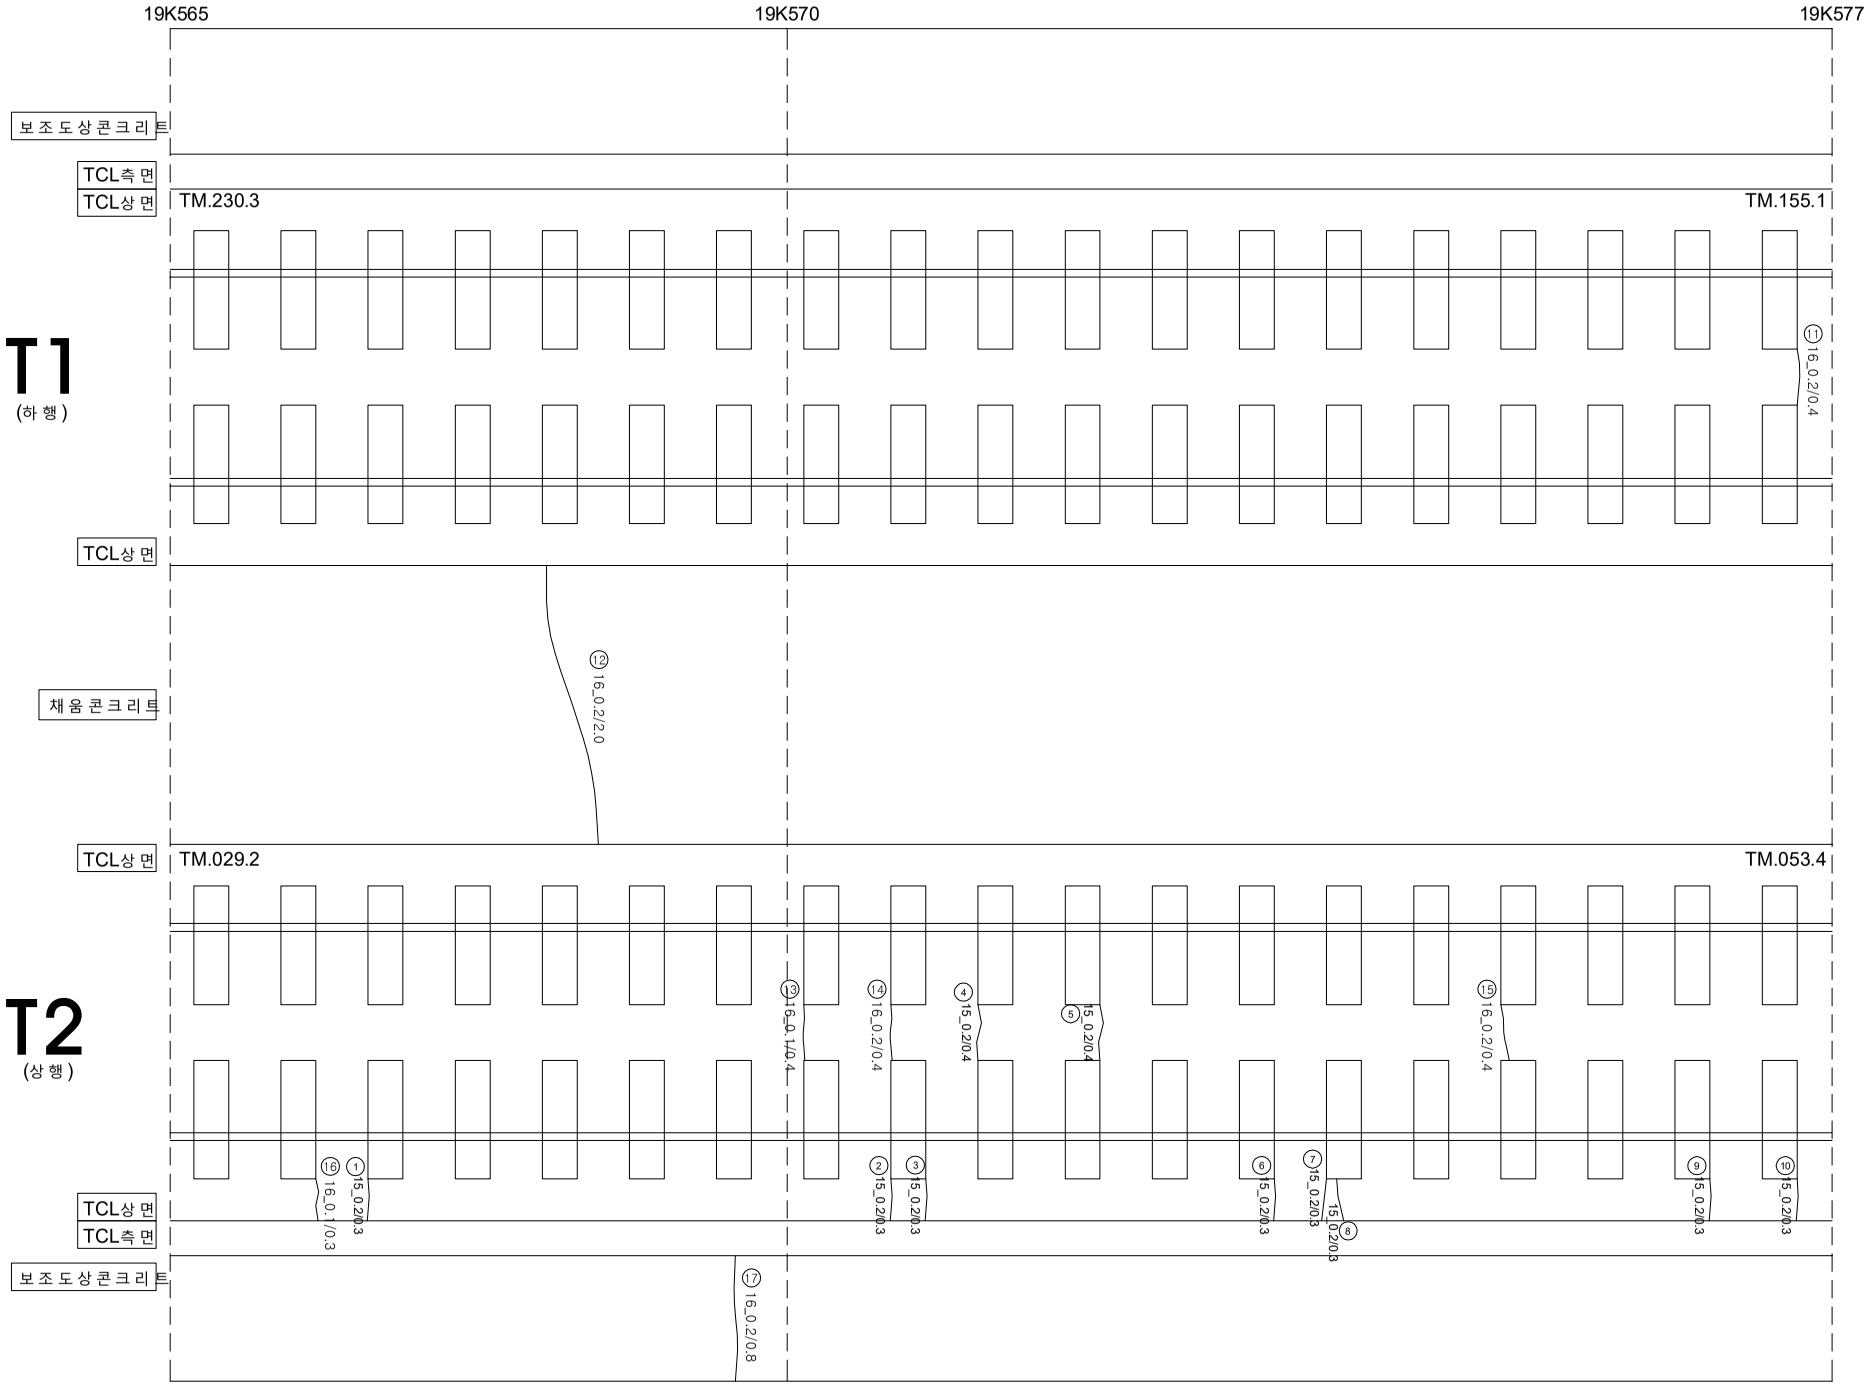
연번	손상	폭		연장		비고	연번	손상	폭		연장		비고
1	균열	0.2	㎜	0.3	m		56						
2	균열	0.2	㎜	0.3	m		57						
3	균열	0.2	㎜	0.3	m		58						
4	균열	0.2	㎜	0.4	m		59						
5	균열	0.2	㎜	0.4	m		60						
6	균열	0.2	㎜	0.3	m		61						
7	균열	0.2	㎜	0.3	m		62						
8	균열	0.2	㎜	0.3	m		63						
9	균열	0.2	㎜	0.3	m		64						
10	균열	0.2	㎜	0.3	m		65						
11	균열	0.2	㎜	0.4	m		66						
12	균열	0.2	㎜	2.0	m		67						
13	균열	0.1	㎜	0.4	m		68						
14	균열	0.2	㎜	0.4	m		69						
15	균열	0.2	㎜	0.4	m		70						
16	균열	0.1	㎜	0.3	m		71						
17	균열	0.2	㎜	0.8	m		72						
18							73						
19							74						
20							75						
21							76						
22							77						
23							78						
24							79						
25							80						
26							81						
27							82						
28							83						
29							84						
30							85						
31							86						
32							87						
33							88						
34							89						
35							90						
36							91						
37							92						
38							93						
39							94						
40							95						
41							96						
42							97

43							98						
44							99						
45							100						
46							101						
47							102						
48							103						
49							104						
50							105						
51							106						
52							107						
53							108						
54							109						
55							110
