외관조사망도 번호
U5_장재터널_161(20.241~20.253km)

호남고속선 장재터널_161(20.241~20.253km, S160)

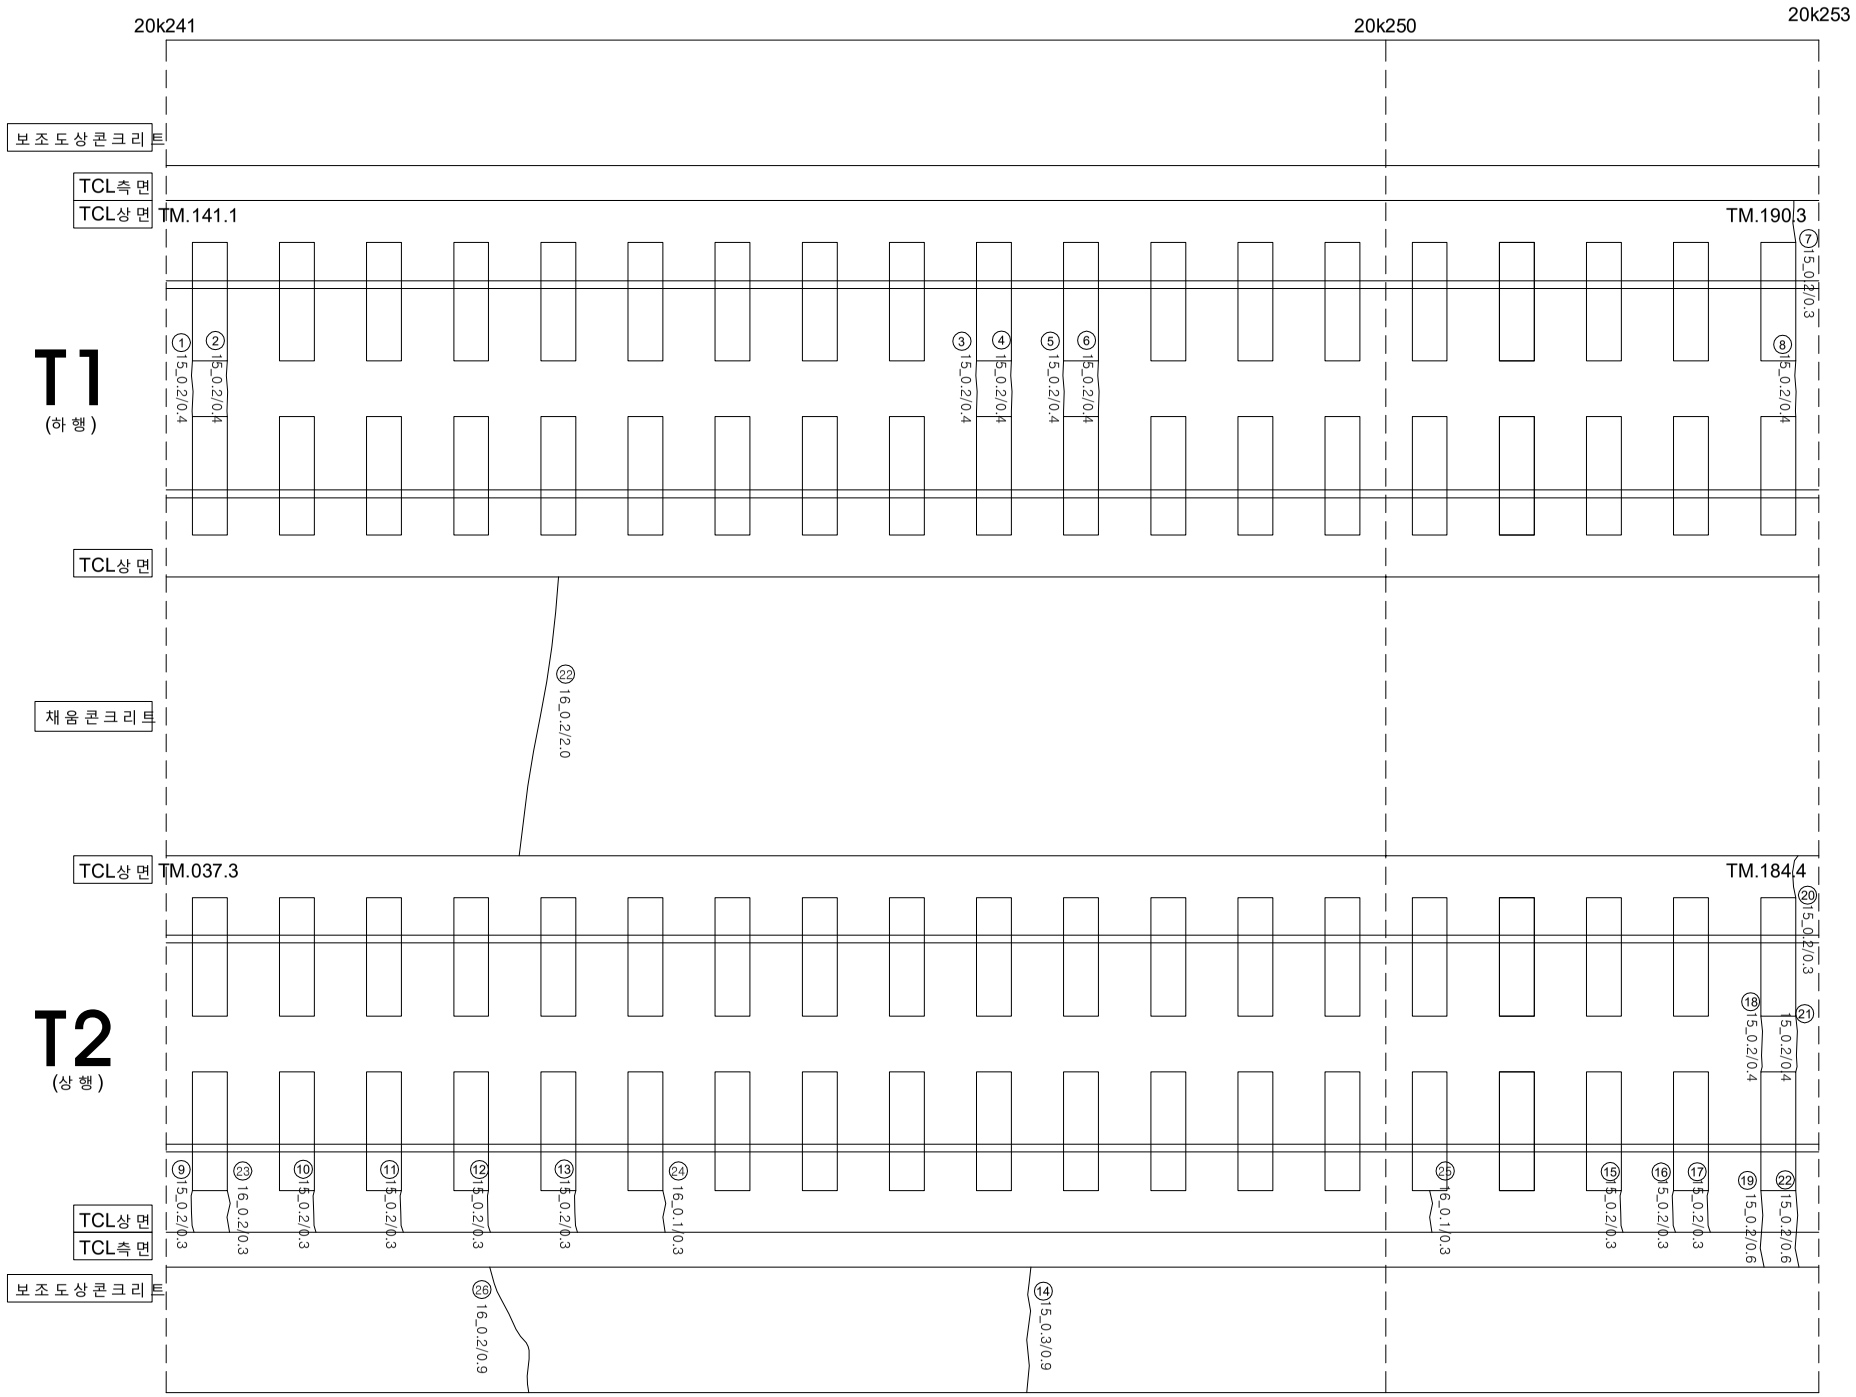
연번	손상	폭		연장		비고	연번	손상	폭		연장		비고
1	균열	0.2	㎜	0.4	m		56						
2	균열	0.2	㎜	0.4	m		57						
3	균열	0.2	㎜	0.4	m		58						
4	균열	0.2	㎜	0.4	m		59						
5	균열	0.2	㎜	0.4	m		60						
6	균열	0.2	㎜	0.4	m		61						
7	균열	0.2	㎜	0.3	m		62						
8	균열	0.2	㎜	0.4	m		63						
9	균열	0.2	㎜	0.3	m		64						
10	균열	0.2	㎜	0.3	m		65						
11	균열	0.2	㎜	0.3	m		66						
12	균열	0.2	㎜	0.3	m		67						
13	균열	0.2	㎜	0.3	m		68						
14	균열	0.3	㎜	0.9	m		69						
15	균열	0.2	㎜	0.3	m		70						
16	균열	0.2	㎜	0.3	m		71						
17	균열	0.2	㎜	0.3	m		72						
18	균열	0.2	㎜	0.4	m		73						
19	균열	0.2	㎜	0.6	m		74						
20	균열	0.2	㎜	0.3	m		75						
21	균열	0.2	㎜	0.4	m		76						
22	균열	0.2	㎜	2.0	m		77						
23	균열	0.2	㎜	0.3	m		78						
24	균열	0.1	㎜	0.3	m		79						
25	균열	0.1	㎜	0.3	m		80						
26	균열	0.2	㎜	0.9	m		81						
27							82						
28							83						
29							84						
30							85						
31							86						
32							87						
33							88						
34							89						
35							90						
36							91						
37							92

38							93						
39							94						
40							95						
41							96						
42							97						
43							98						
44							99						
45							100						
46							101						
47							102						
48							103						
49							104						
50							105						
51							106						
52							107						
53							108						
54							109						
55							110
