외관조사망도 번호
U5_장재터널_163(20.266~20.279km)

호남고속선 장재터널_163(20.266~20.279km, S162)

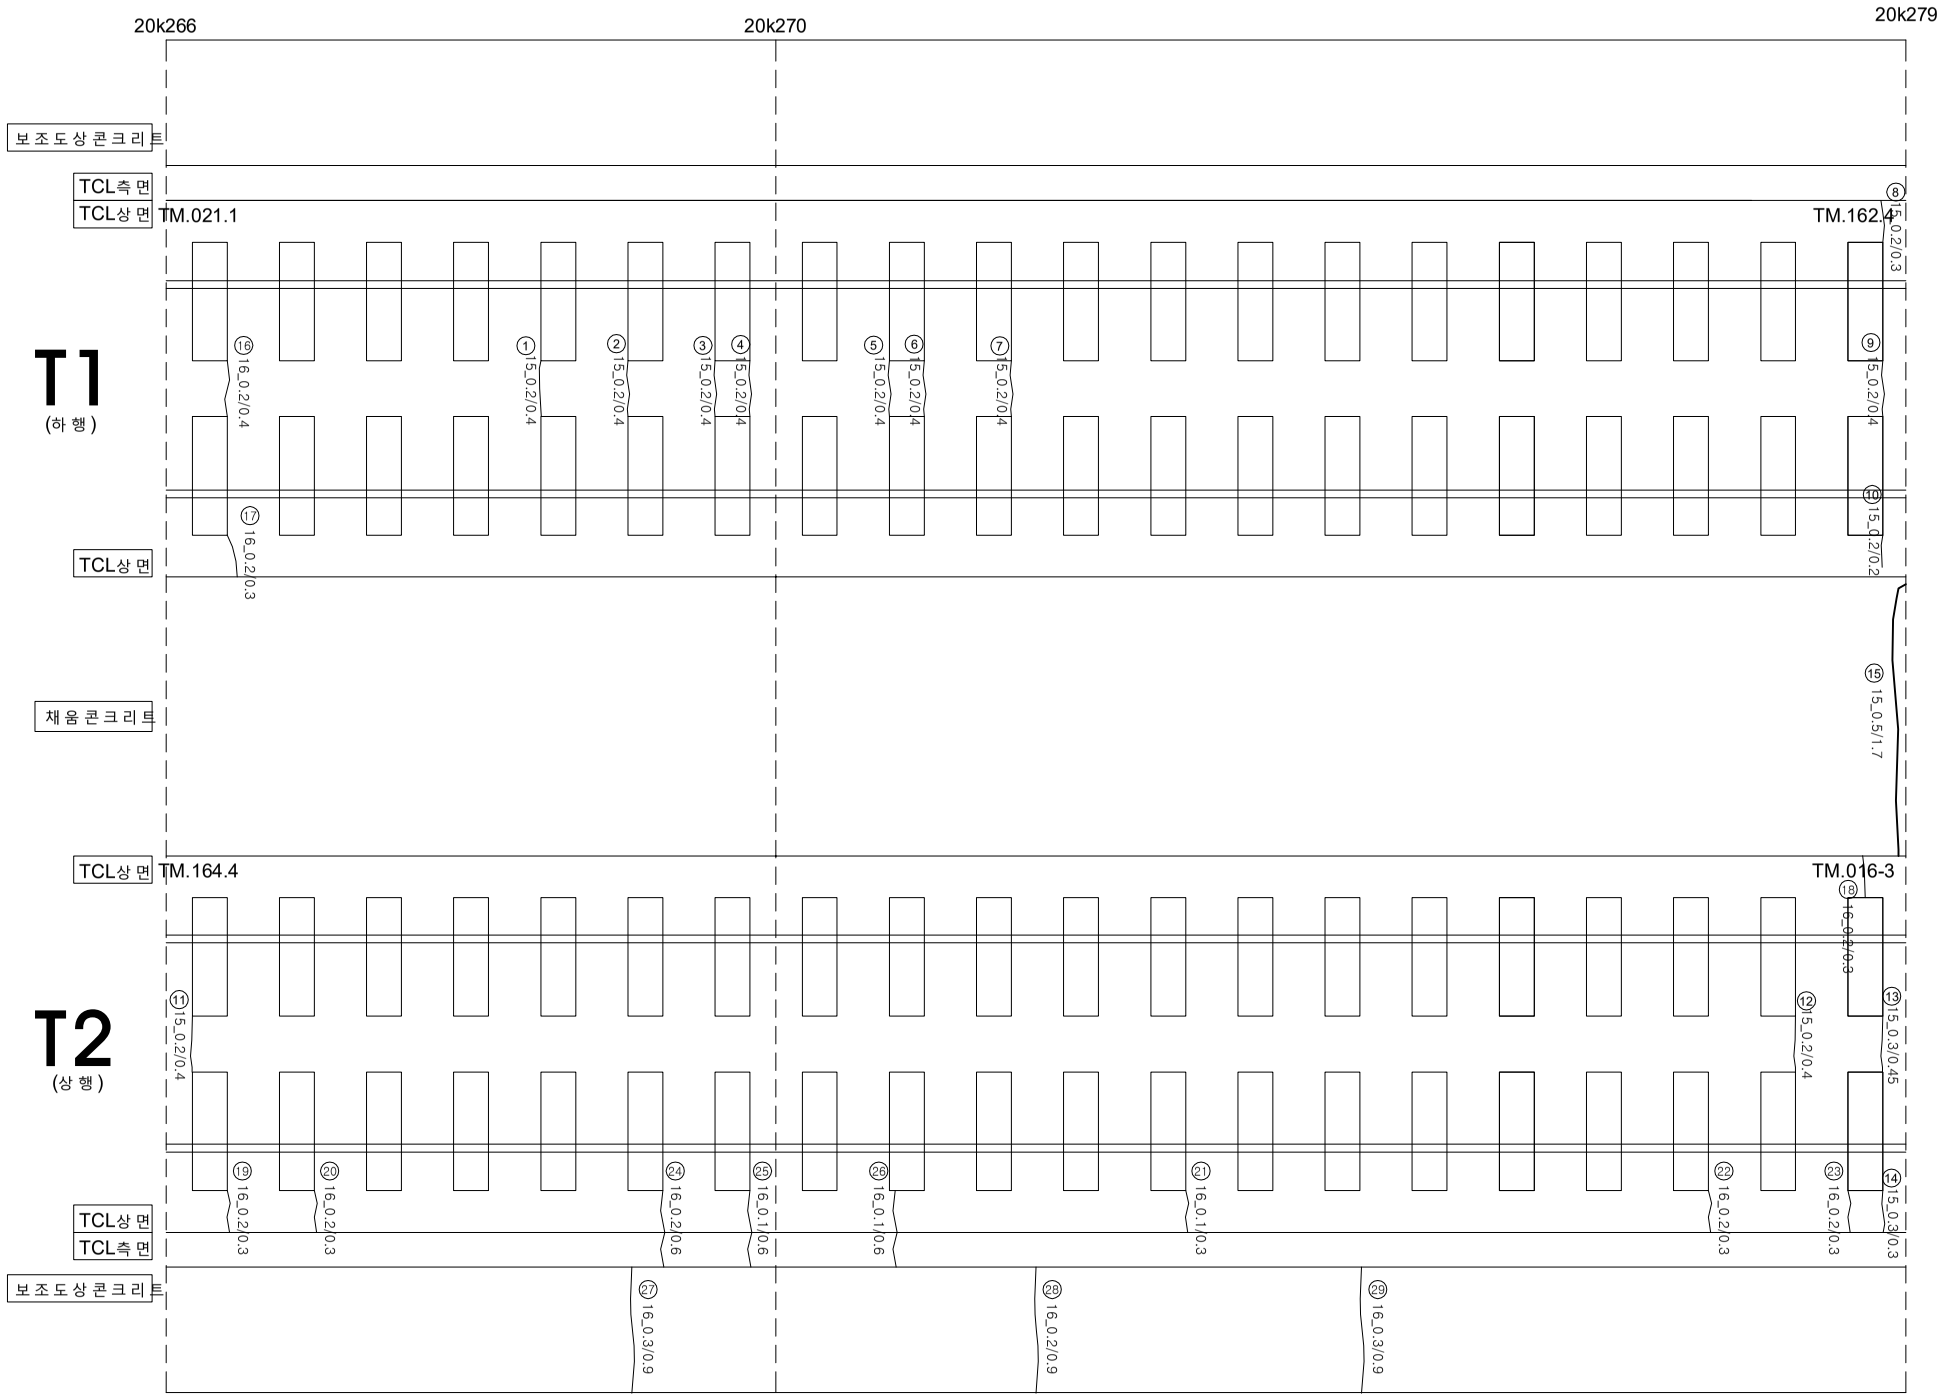
연번	손상	폭		연장		비고	연번	손상	폭		연장		비고
1	균열	0.2	㎜	0.4	m		56						
2	균열	0.2	㎜	0.4	m		57						
3	균열	0.2	㎜	0.4	m		58						
4	균열	0.2	㎜	0.4	m		59						
5	균열	0.2	㎜	0.4	m		60						
6	균열	0.2	㎜	0.4	m		61						
7	균열	0.2	㎜	0.4	m		62						
8	균열	0.2	㎜	0.3	m		63						
9	균열	0.2	㎜	0.4	m		64						
10	균열	0.2	㎜	0.2	m		65						
11	균열	0.2	㎜	0.4	m		66						
12	균열	0.2	㎜	0.4	m		67						
13	균열	0.3	㎜	0.45	m		68						
14	균열	0.3	㎜	0.3	m		69						
15	균열	0.5	㎜	1.7	m		70						
16	균열	0.2	㎜	0.4	m		71						
17	균열	0.2	㎜	0.3	m		72						
18	균열	0.2	㎜	0.3	m		73						
19	균열	0.2	㎜	0.3	m		74						
20	균열	0.2	㎜	0.3	m		75						
21	균열	0.1	㎜	0.3	m		76						
22	균열	0.2	㎜	0.3	m		77						
23	균열	0.2	㎜	0.3	m		78						
24	균열	0.2	㎜	0.6	m		79						
25	균열	0.1	㎜	0.6	m		80						
26	균열	0.1	㎜	0.6	m		81						
27	균열	0.3	㎜	0.9	m		82						
28	균열	0.2	㎜	0.9	m		83						
29	균열	0.3	㎜	0.9	m		84						
30							85						
31							86						
32							87						
33							88						
34							89						
35							90

36							91						
37							92						
38							93						
39							94						
40							95						
41							96						
42							97						
43							98						
44							99						
45							100						
46							101						
47							102						
48							103						
49							104						
50							105						
51							106						
52							107						
53							108						
54							109						
55							110
