외관조사망도 번호
U5_장재터널_164(20.279~20.290km)

호남고속선 장재터널_164(20.279~20.290km, S163)

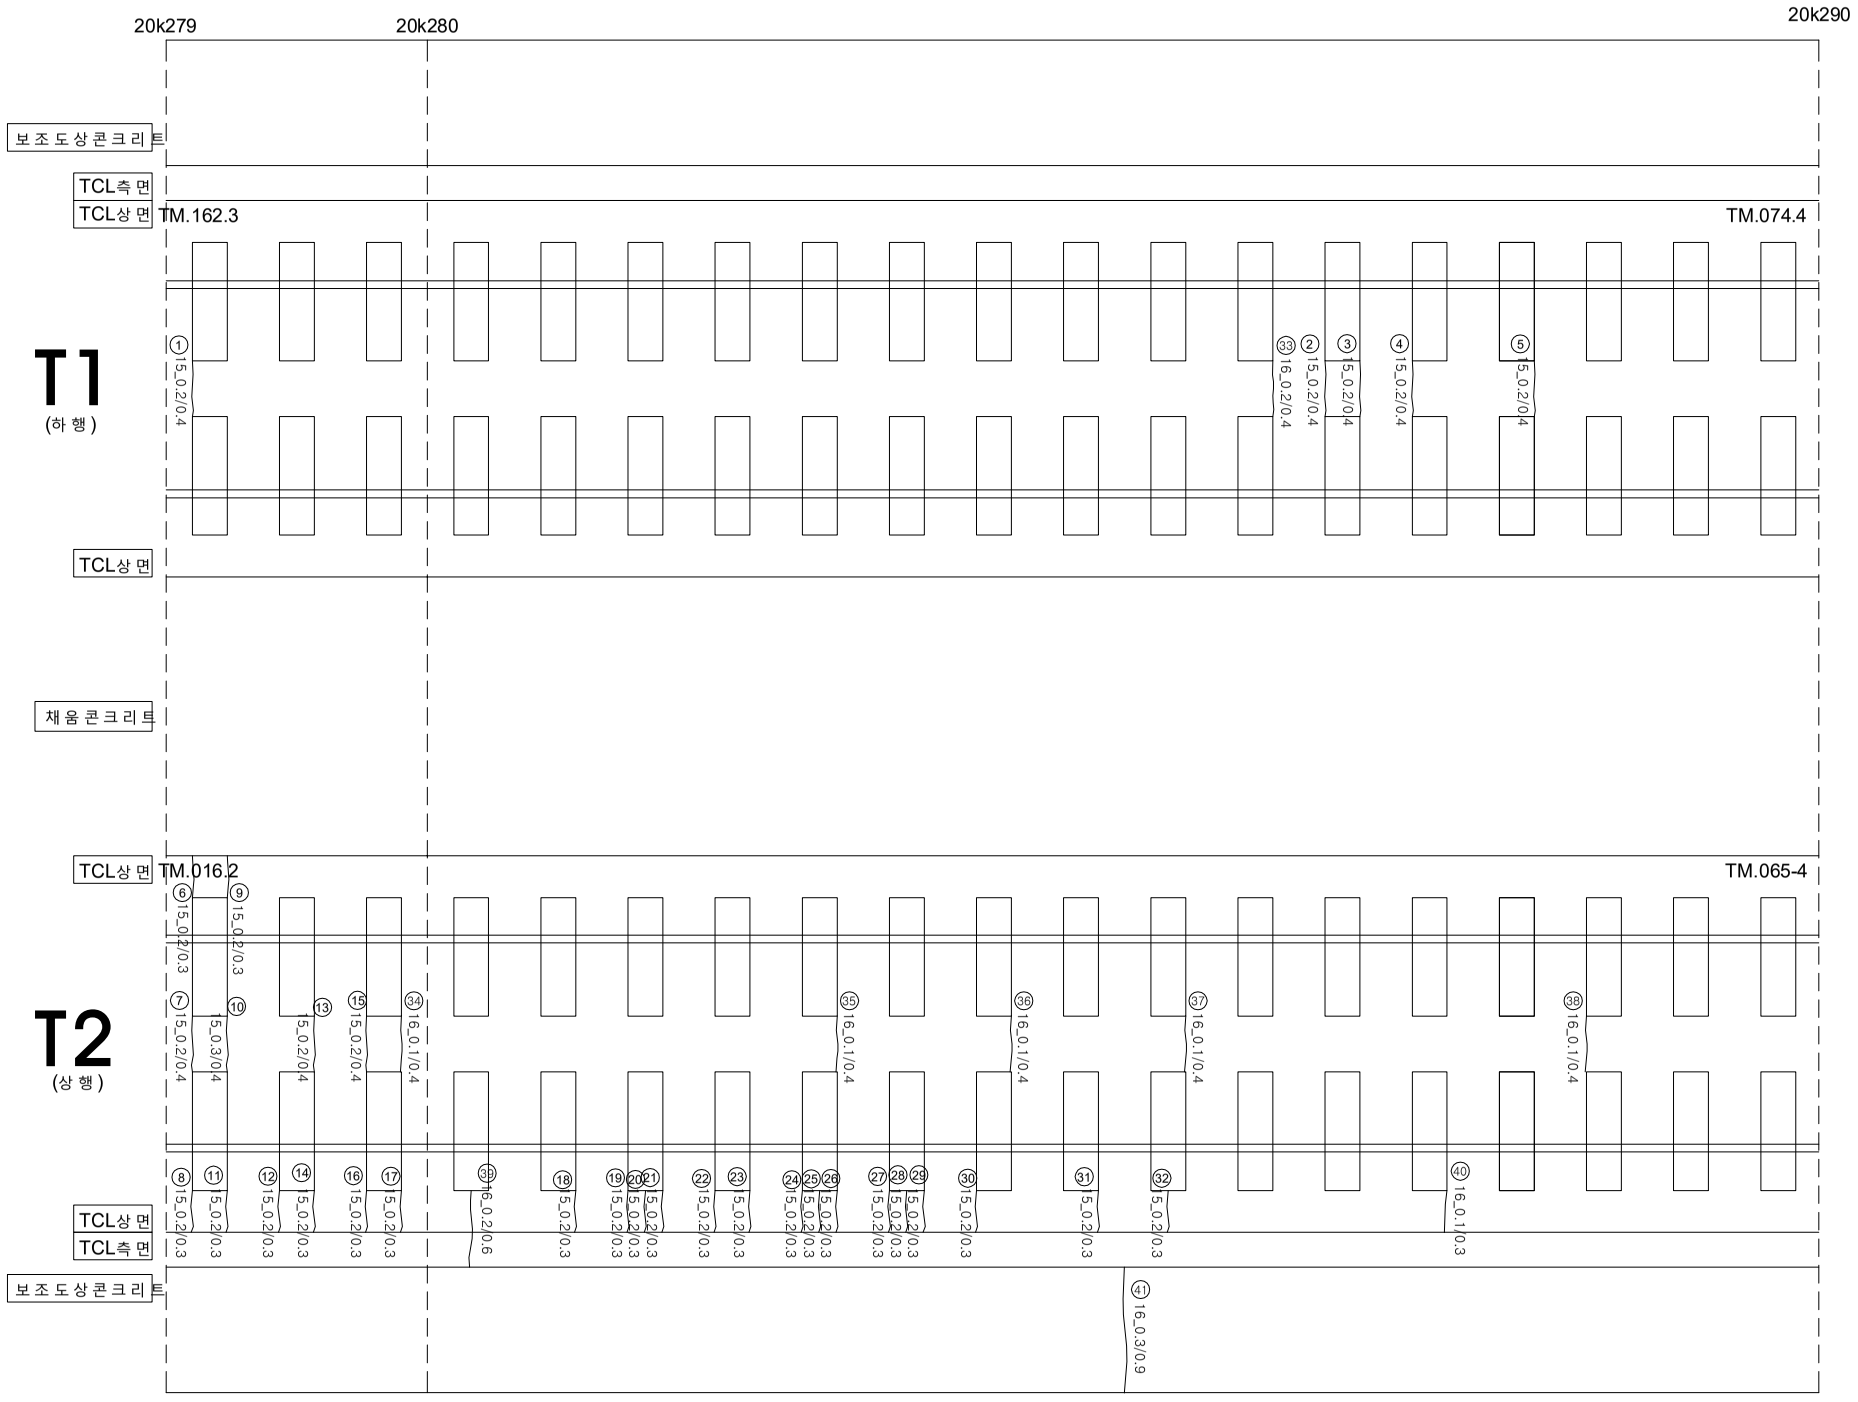
연번	손상	폭		연장		비고	연번	손상	폭		연장		비고
1	균열	0.2	㎜	0.4			56						
2	균열	0.2	㎜	0.4			57						
3	균열	0.2	㎜	0.4			58						
4	균열	0.2	㎜	0.4			59						
5	균열	0.2	㎜	0.4			60						
6	균열	0.2	㎜	0.3			61						
7	균열	0.2	㎜	0.4			62						
8	균열	0.2	㎜	0.3			63						
9	균열	0.2	㎜	0.3			64						
10	균열	0.3	㎜	0.4			65						
11	균열	0.2	㎜	0.3			66						
12	균열	0.2	㎜	0.3			67						
13	균열	0.2	㎜	0.4			68						
14	균열	0.2	㎜	0.3			69						
15	균열	0.2	㎜	0.4			70						
16	균열	0.2	㎜	0.3			71						
17	균열	0.2	㎜	0.3			72						
18	균열	0.2	㎜	0.3			73						
19	균열	0.2	㎜	0.3			74						
20	균열	0.2	㎜	0.3			75						
21	균열	0.2	㎜	0.3			76						
22	균열	0.2	㎜	0.3			77						
23	균열	0.2	㎜	0.3			78						
24	균열	0.2	㎜	0.3			79						
25	균열	0.2	㎜	0.3			80						
26	균열	0.2	㎜	0.3			81						
27	균열	0.2	㎜	0.3			82						
28	균열	0.2	㎜	0.3			83						
29	균열	0.2	㎜	0.3			84						
30	균열	0.2	㎜	0.3			85						
31	균열	0.2	㎜	0.3			86						
32	균열	0.2	㎜	0.3			87						
33	균열	0.2	㎜	0.4			88						
34	균열	0.1	㎜	0.4			89

35	균열	0.1	㎜	0.4			90						
36	균열	0.1	㎜	0.4			91						
37	균열	0.1	㎜	0.4			92						
38	균열	0.1	㎜	0.4			93						
39	균열	0.2	㎜	0.6			94						
40	균열	0.1	㎜	0.3			95						
41	균열	0.3	㎜	0.9			96						
42							97						
43							98						
44							99						
45							100						
46							101						
47							102						
48							103						
49							104						
50							105						
51							106						
52							107						
53							108						
54							109						
55							110
