외관조사망도 번호
U5_장재터널_165(20.290~20.303km)

호남고속선 장재터널_165(20.290~20.303km, S164)

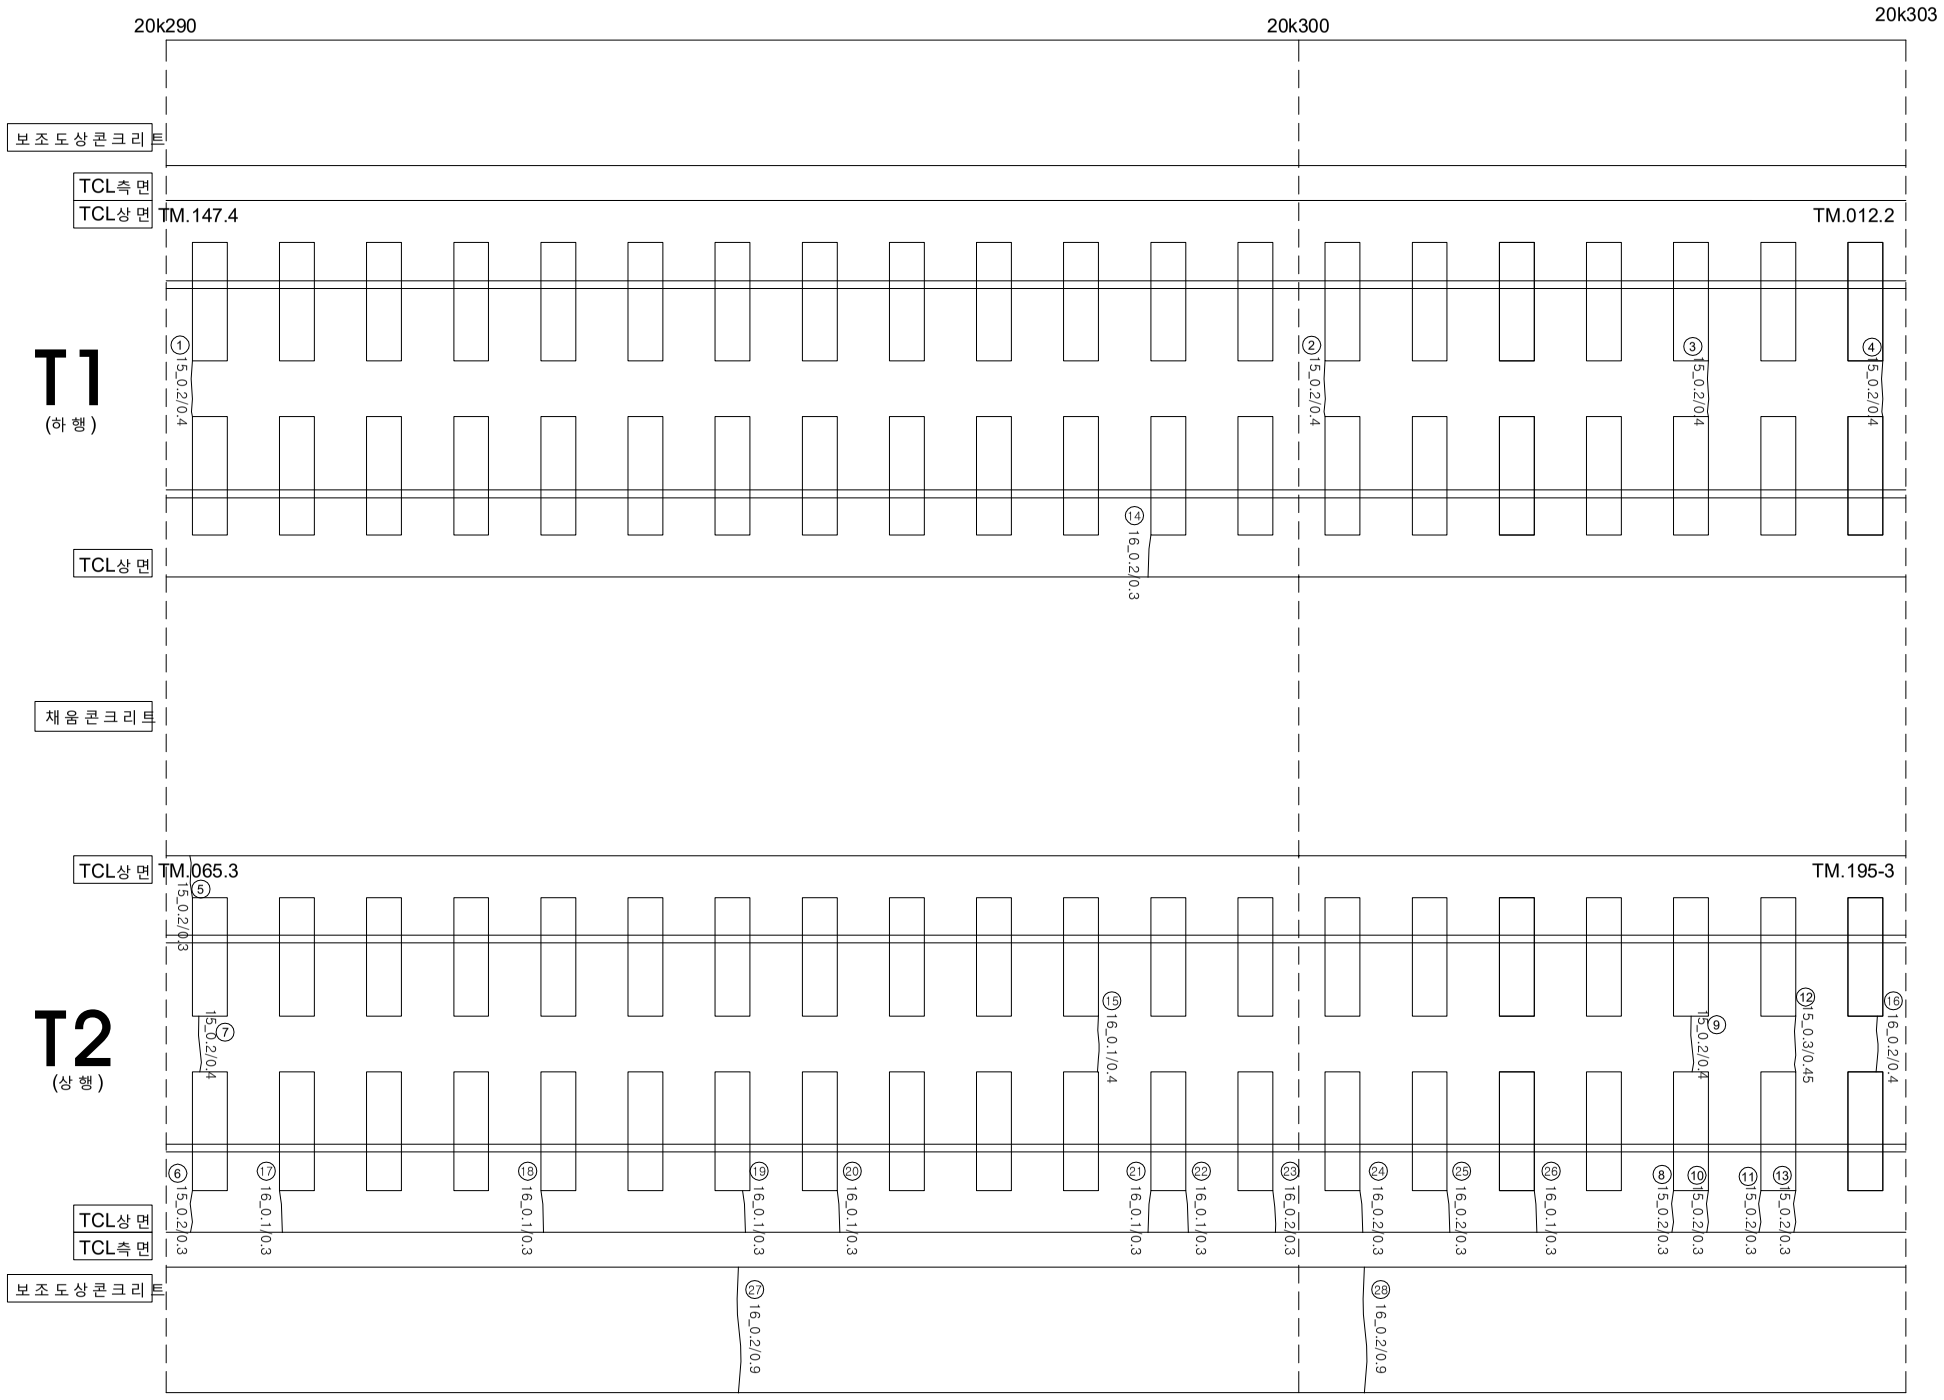
연번	손상	폭		연장		비고	연번	손상	폭		연장		비고
1	균열	0.2	㎜	0.4	m		56						
2	균열	0.2	㎜	0.4	m		57						
3	균열	0.2	㎜	0.4	m		58						
4	균열	0.2	㎜	0.4	m		59						
5	균열	0.2	㎜	0.3	m		60						
6	균열	0.2	㎜	0.3	m		61						
7	균열	0.2	㎜	0.4	m		62						
8	균열	0.2	㎜	0.3	m		63						
9	균열	0.2	㎜	0.4	m		64						
10	균열	0.2	㎜	0.3	m		65						
11	균열	0.2	㎜	0.3	m		66						
12	균열	0.3	㎜	0.45	m		67						
13	균열	0.2	㎜	0.3	m		68						
14	균열	0.2	㎜	0.3	m		69						
15	균열	0.1	㎜	0.4	m		70						
16	균열	0.2	㎜	0.4	m		71						
17	균열	0.1	㎜	0.3	m		72						
18	균열	0.1	㎜	0.3	m		73						
19	균열	0.1	㎜	0.3	m		74						
20	균열	0.1	㎜	0.3	m		75						
21	균열	0.1	㎜	0.3	m		76						
22	균열	0.1	㎜	0.3	m		77						
23	균열	0.2	㎜	0.3	m		78						
24	균열	0.2	㎜	0.3	m		79						
25	균열	0.2	㎜	0.3	m		80						
26	균열	0.1	㎜	0.3	m		81						
27	균열	0.2	㎜	0.9	m		82						
28	균열	0.2	㎜	0.9	m		83						
29							84						
30							85						
31							86						
32							87						
33							88						
34							89						
35							90						
36							91

37							92						
38							93						
39							94						
40							95						
41							96						
42							97						
43							98						
44							99						
45							100						
46							101						
47							102						
48							103						
49							104						
50							105						
51							106						
52							107						
53							108						
54							109						
55							110
