외관조사망도 번호
U5_장재터널_166(20.303~20.316km)

호남고속선 장재터널_166(20.303~20.316km, S165)

시행사	용역명	용역사	과업 책임자	분야별 책임자
KORAIL 한국철도공사 KOREA RAILROAD	2017년도 호남고속선 오송-광주송정간 콘크리트궤도 점검용역	(주)한국구조물안전연구원 (주)한국국토안전연구원 (재)한국건설품질연구원	이 복 영	라 윤 강 김 경 기 윤 석 기

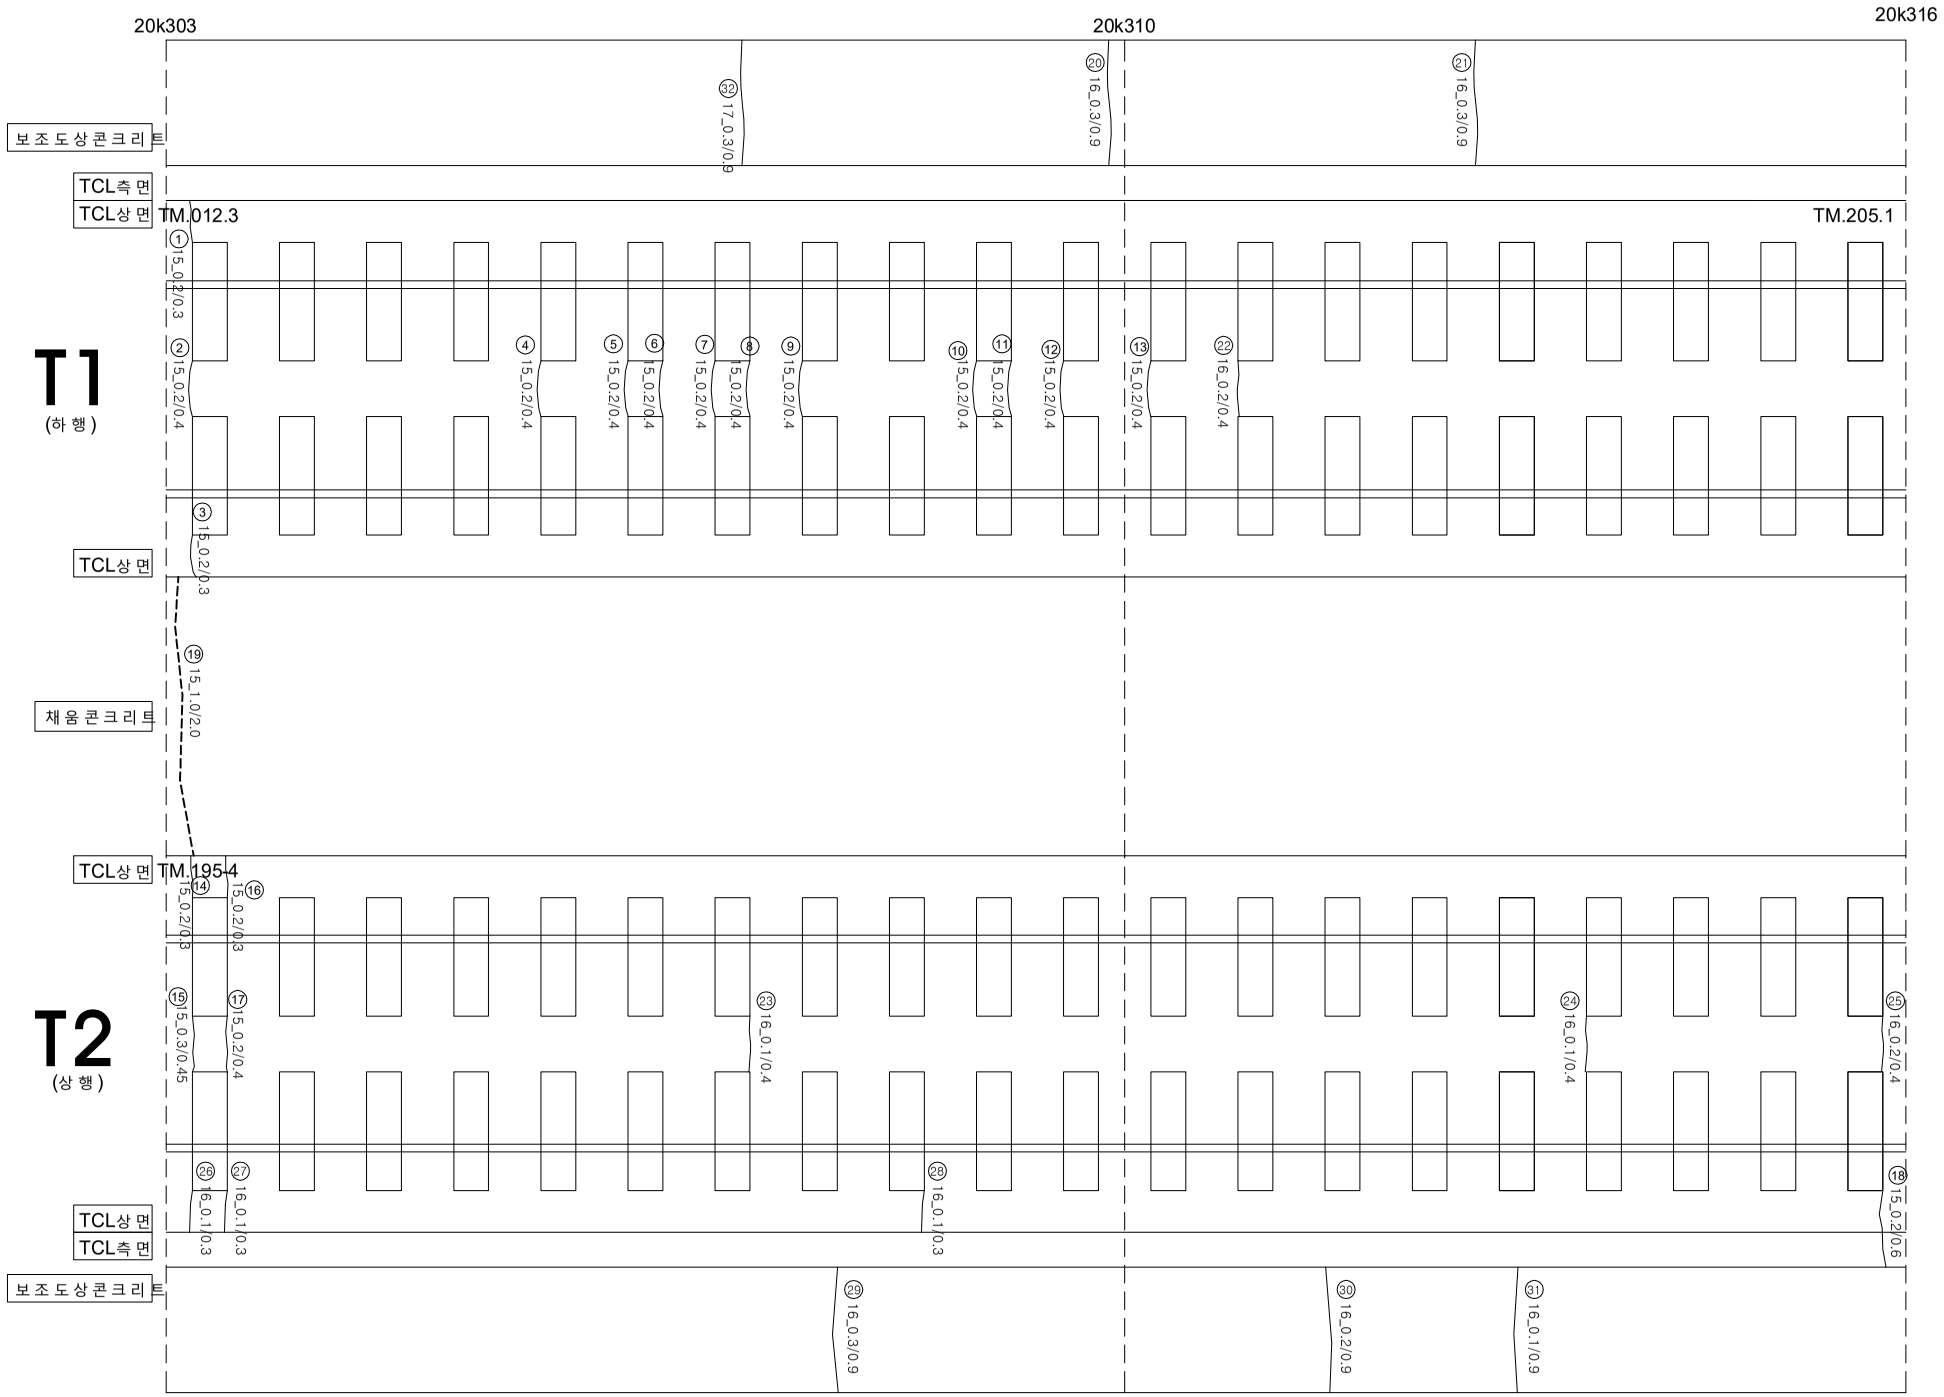
연번	손상	폭		연장		비고	연번	손상	폭		연장		비고
1	균열	0.2	㎜	0.3	m		56						
2	균열	0.2	㎜	0.4	m		57						
3	균열	0.2	㎜	0.3	m		58						
4	균열	0.2	㎜	0.4	m		59						
5	균열	0.2	㎜	0.4	m		60						
6	균열	0.2	㎜	0.4	m		61						
7	균열	0.2	㎜	0.4	m		62						
8	균열	0.2	㎜	0.4	m		63						
9	균열	0.2	㎜	0.4	m		64						
10	균열	0.2	㎜	0.4	m		65						
11	균열	0.2	㎜	0.4	m		66						
12	균열	0.2	㎜	0.4	m		67						
13	균열	0.2	㎜	0.4	m		68						
14	균열	0.2	㎜	0.3	m		69						
15	균열	0.3	㎜	0.45	m		70						
16	균열	0.2	㎜	0.3	m		71						
17	균열	0.2	㎜	0.4	m		72						
18	균열	0.2	㎜	0.6	m		73						
19	균열	1.0	㎜	2.0	m		74						
20	균열	0.3	㎜	0.9	m		75						
21	균열	0.3	㎜	0.9	m		76						
22	균열	0.2	㎜	0.4	m		77						
23	균열	0.1	㎜	0.4	m		78						
24	균열	0.1	㎜	0.4	m		79						
25	균열	0.2	㎜	0.4	m		80						
26	균열	0.1	㎜	0.3	m		81						
27	균열	0.1	㎜	0.3	m		82						
28	균열	0.1	㎜	0.3	m		83						
29	균열	0.3	㎜	0.9	m		84						
30	균열	0.2	㎜	0.9	m		85						
31	균열	0.1	㎜	0.9	m		86						
32	균열	0.3	㎜	0.9	m	신규	87						
33							88
