외관조사망도 번호
U5_장재터널_168(20.328~20.340km)

호남고속선 장재터널_168(20.328~20.340km, S167)

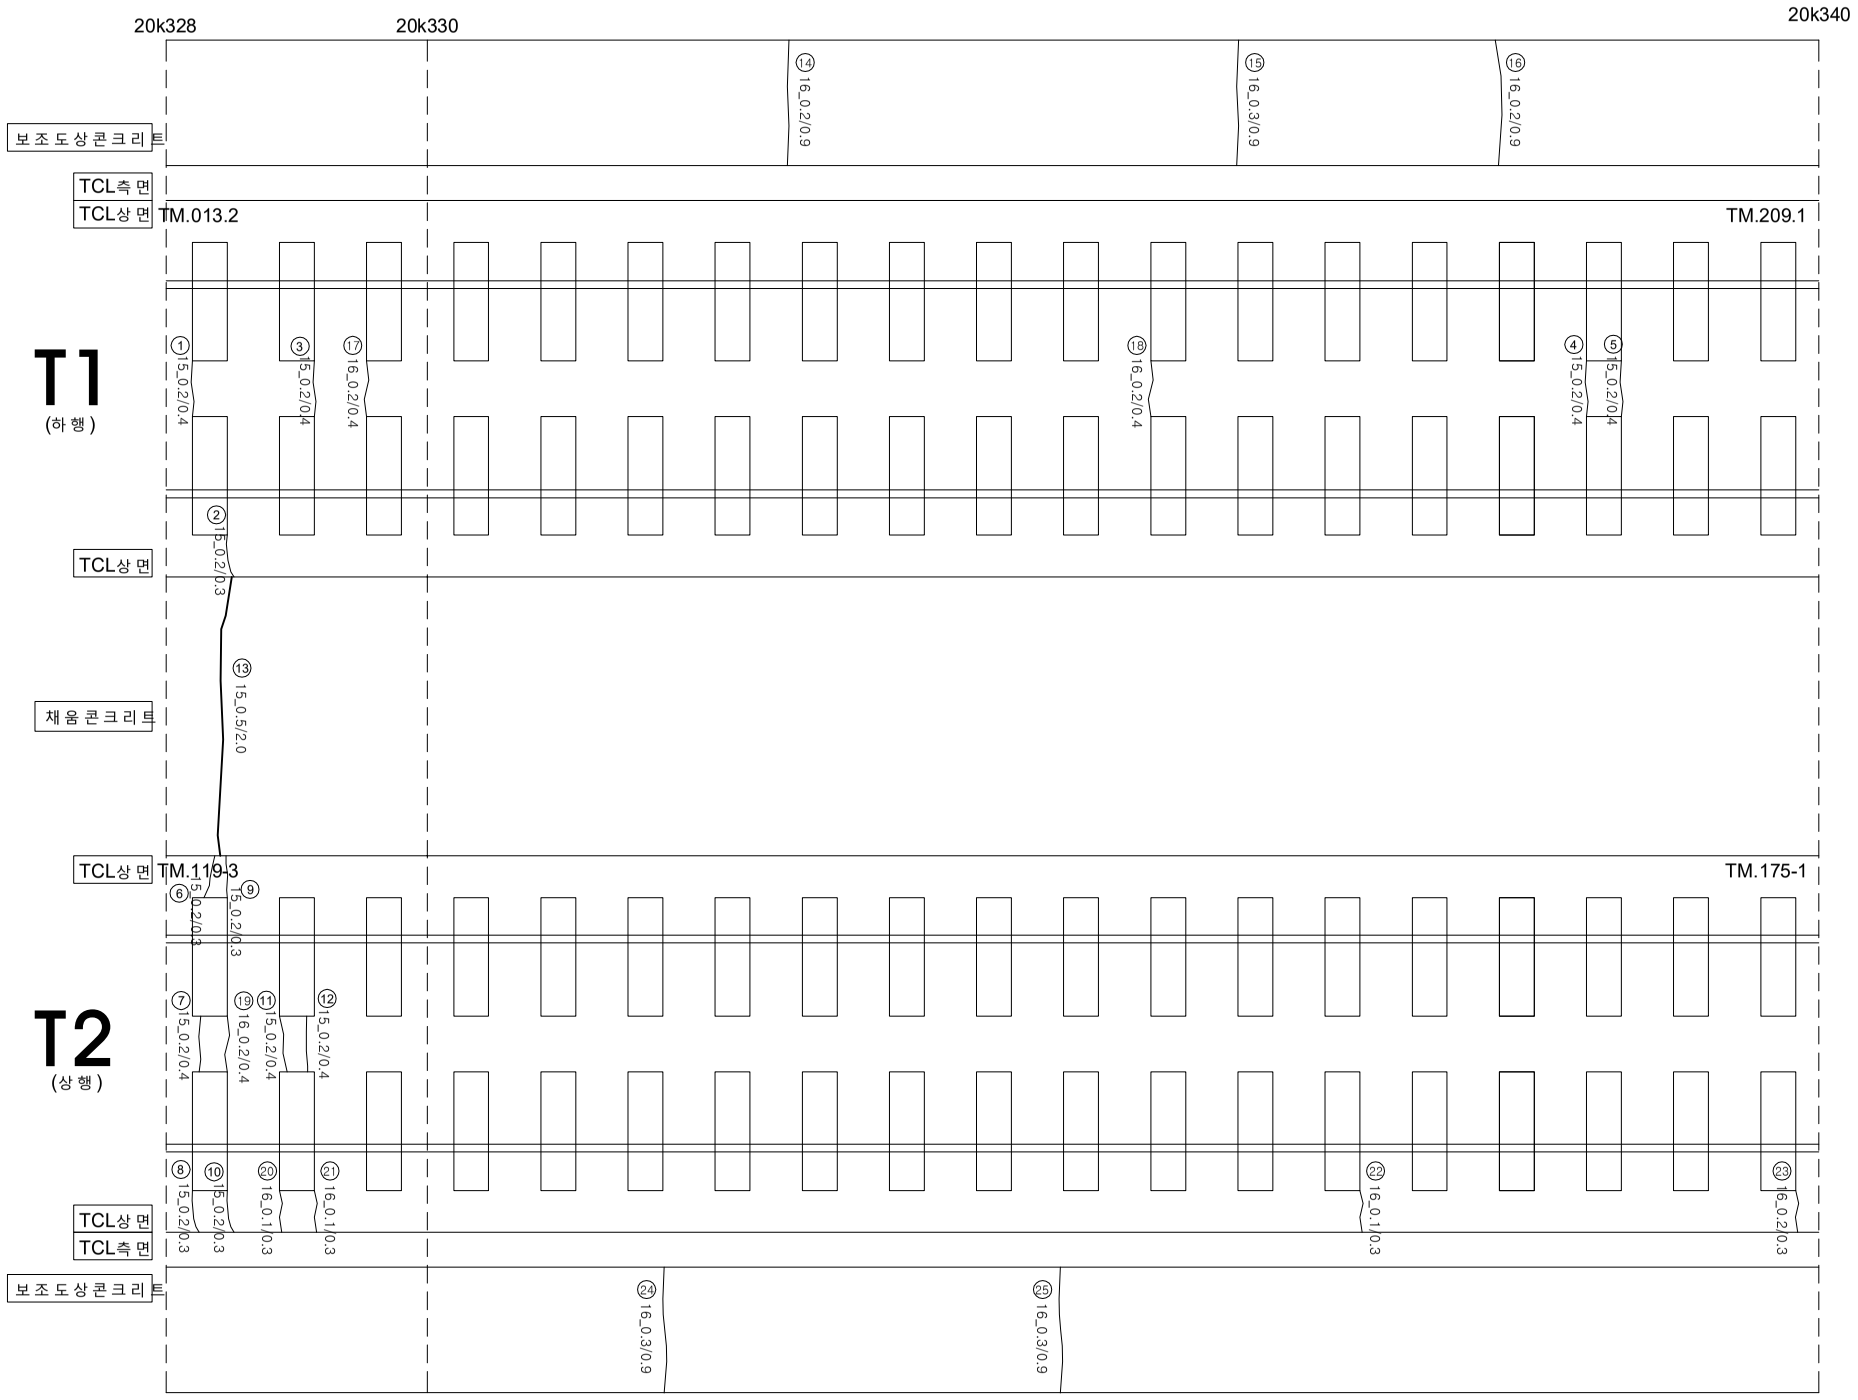
연번	손상	폭		연장		비고	연번	손상	폭		연장		비고
1	균열	0.2	㎜	0.4	m		56						
2	균열	0.2	㎜	0.3	m		57						
3	균열	0.2	㎜	0.4	m		58						
4	균열	0.2	㎜	0.4	m		59						
5	균열	0.2	㎜	0.4	m		60						
6	균열	0.2	㎜	0.3	m		61						
7	균열	0.2	㎜	0.4	m		62						
8	균열	0.2	㎜	0.3	m		63						
9	균열	0.2	㎜	0.3	m		64						
10	균열	0.2	㎜	0.3	m		65						
11	균열	0.2	㎜	0.4	m		66						
12	균열	0.2	㎜	0.4	m		67						
13	균열	0.5	㎜	2.0	m		68						
14	균열	0.2	㎜	0.9	m		69						
15	균열	0.3	㎜	0.9	m		70						
16	균열	0.2	㎜	0.9	m		71						
17	균열	0.2	㎜	0.4	m		72						
18	균열	0.2	㎜	0.4	m		73						
19	균열	0.2	㎜	0.4	m		74						
20	균열	0.1	㎜	0.3	m		75						
21	균열	0.1	㎜	0.3	m		76						
22	균열	0.1	㎜	0.3	m		77						
23	균열	0.2	㎜	0.3	m		78						
24	균열	0.3	㎜	0.9	m		79						
25	균열	0.3	㎜	0.9	m		80						
26							81						
27							82						
28							83						
29							84						
30							85						
31							86						
32							87						
33							88						
34							89						
35							90						
36							91						
37							92

38							93						
39							94						
40							95						
41							96						
42							97						
43							98						
44							99						
45							100						
46							101						
47							102						
48							103						
49							104						
50							105						
51							106						
52							107						
53							108						
54							109						
55							110
