| 외관조사망도 번호 |
|---|
| U5_장재터널_169(20.340~20.353km) |

# 호남고속선 장재터널_169(20.340~20.353km, S168)

| 시행사 | 용역명 | 용역사 | 과업참여자 | | 범례 | | | |
|---|---|---|---|---|---|---|---|---|
| KORAIL 한국철도공사 KOREA RAILROAD | 2017년도 호남고속선 오송-광주송정간 콘크리트궤도 점검용역 | (주)한국구조물안전연구원<br>(주)한국국토안전연구원<br>(재)한국건설품질연구원 | 이 복 영 | 라 윤 강<br>김 경 기<br>윤 석 기 | 0.2/2.0 (0.3㎜이하 : 흑색)<br>0.4/2.0 (0.3㎜초과 0.5㎜이하 : 청색)<br>0.6/2.0 (0.5㎜초과 1.0㎜미만 : 적색)<br>1.0/2.0 (1.0㎜이상 : 분홍색) | 침목도상분리<br>망상<br>박리,박락,파손<br>백태 | 재료분리<br>철근노출<br>누수,습윤부<br>시공이음분리,층분리 | |

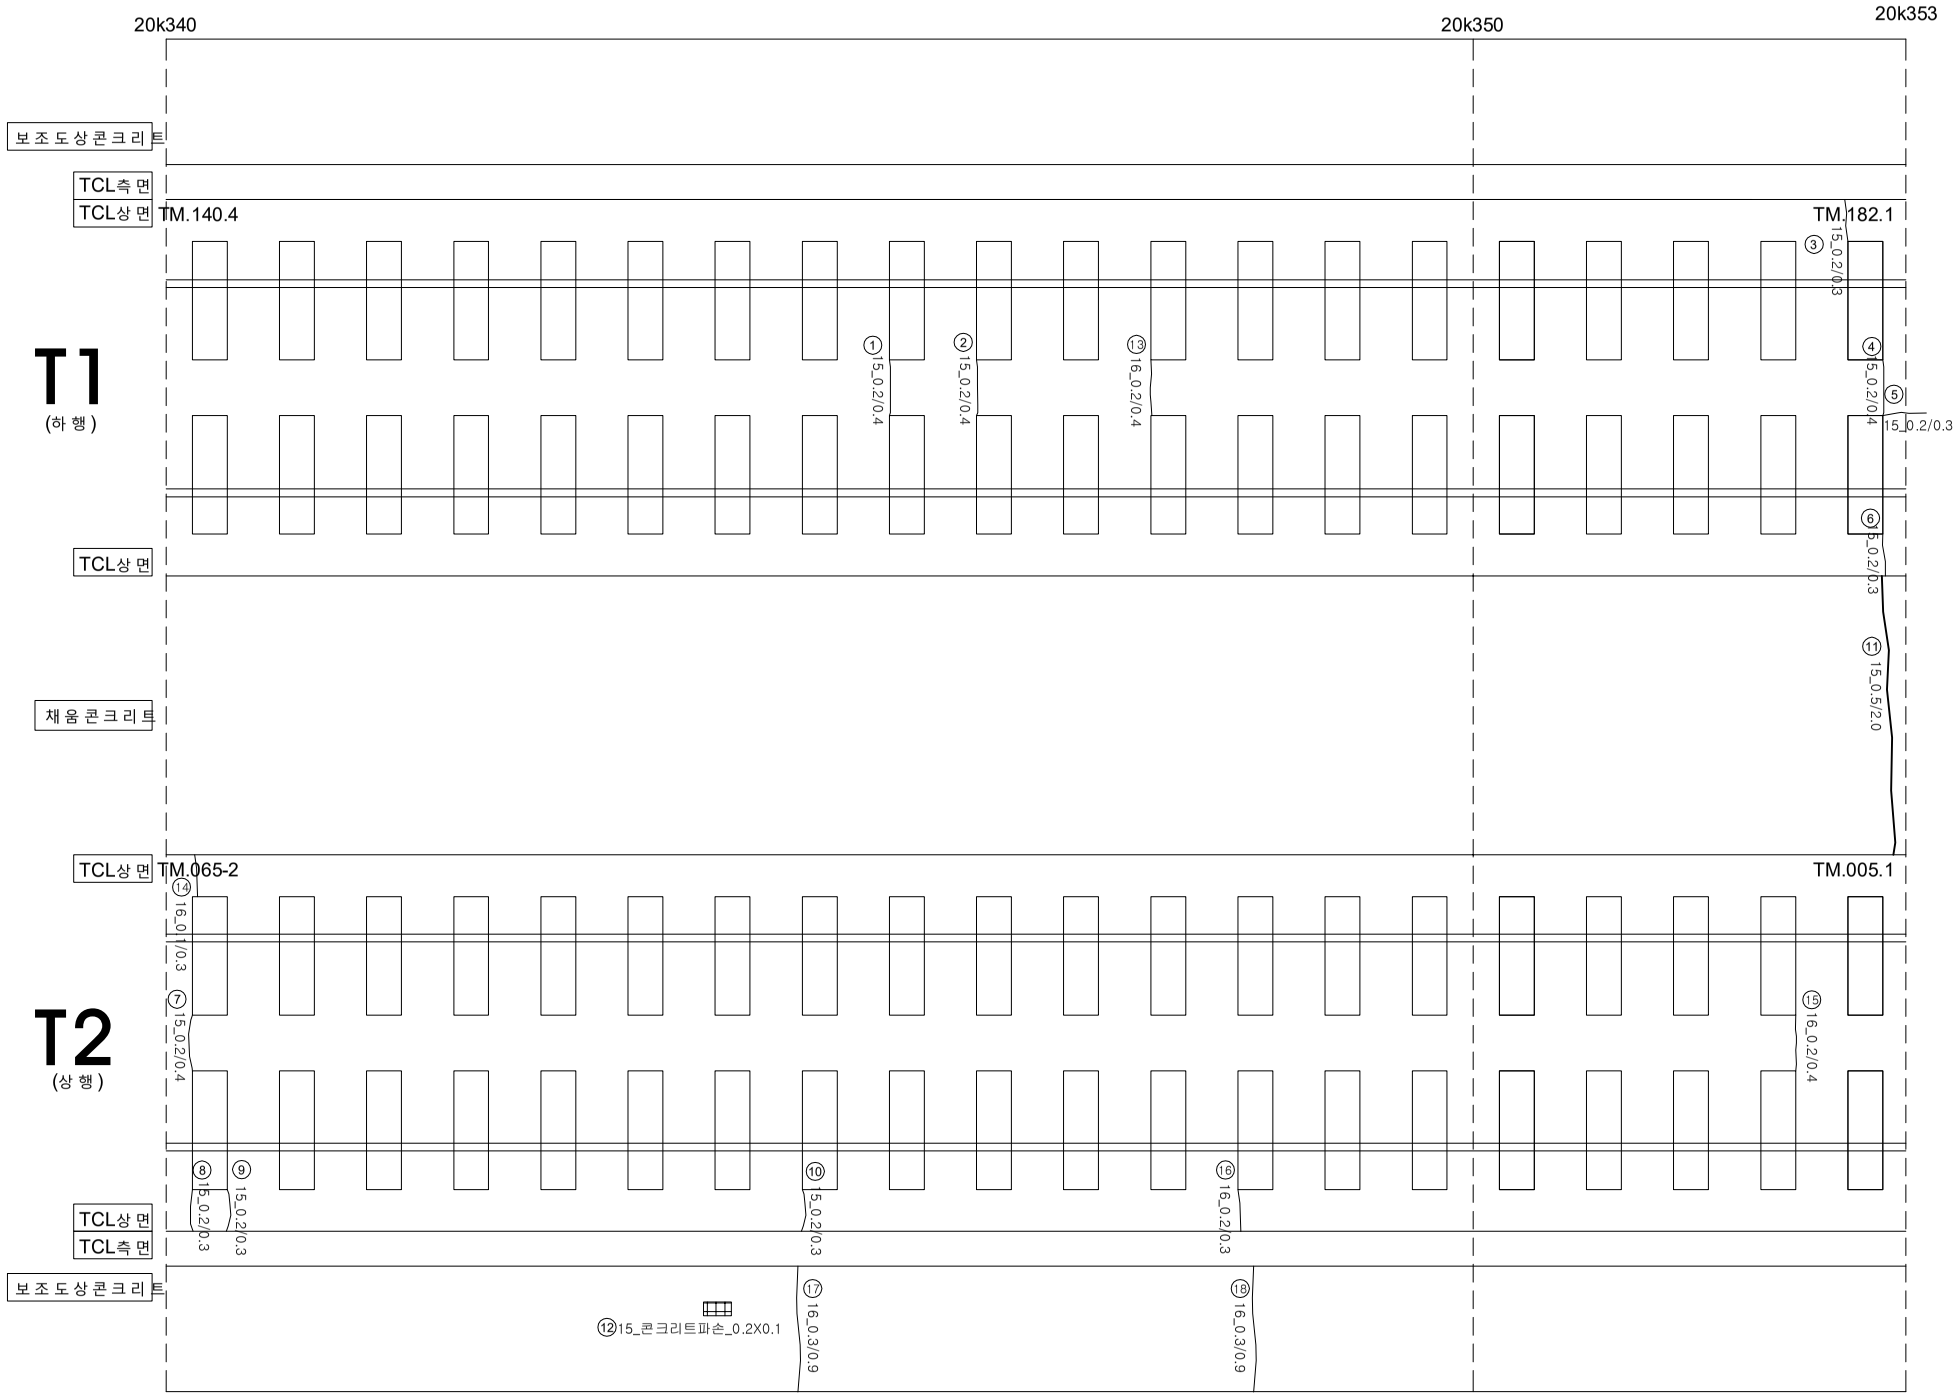
| 외관조사망도 번호 |

| 연번 | 손상 | 폭 | | 연장 | | 비고 | 연번 | 손상 | 폭 | | 연장 | | 비고 |
|---|---|---|---|---|---|---|---|---|---|---|---|---|---|
| 1 | 균열 | 0.2 | ㎜ | 0.4 | m | | 56 | | | | | | |
| 2 | 균열 | 0.2 | ㎜ | 0.4 | m | | 57 | | | | | | |
| 3 | 균열 | 0.2 | ㎜ | 0.3 | m | | 58 | | | | | | |
| 4 | 균열 | 0.2 | ㎜ | 0.4 | m | | 59 | | | | | | |
| 5 | 균열 | 0.2 | ㎜ | 0.3 | m | | 60 | | | | | | |
| 6 | 균열 | 0.2 | ㎜ | 0.3 | m | | 61 | | | | | | |
| 7 | 균열 | 0.2 | ㎜ | 0.4 | m | | 62 | | | | | | |
| 8 | 균열 | 0.2 | ㎜ | 0.3 | m | | 63 | | | | | | |
| 9 | 균열 | 0.2 | ㎜ | 0.3 | m | | 64 | | | | | | |
| 10 | 균열 | 0.2 | ㎜ | 0.3 | m | | 65 | | | | | | |
| 11 | 균열 | 0.5 | ㎜ | 2.0 | m | | 66 | | | | | | |
| 12 | 파손 | 0.2 | m | 0.1 | m | 0.02 | 67 | | | | | | |
| 13 | 균열 | 0.2 | ㎜ | 0.4 | m | | 68 | | | | | | |
| 14 | 균열 | 0.2 | ㎜ | 0.3 | m | | 69 | | | | | | |
| 15 | 균열 | 0.2 | ㎜ | 0.4 | m | | 70 | | | | | | |
| 16 | 균열 | 0.2 | ㎜ | 0.3 | m | | 71 | | | | | | |
| 17 | 균열 | 0.3 | ㎜ | 0.9 | m | | 72 | | | | | | |
| 18 | 균열 | 0.3 | ㎜ | 0.9 | m | | 73 | | | | | | |
