외관조사망도 번호
U5_장재터널_170(20.253~20.366km)

호남고속선 장재터널_170(20.253~20.366km, S169)

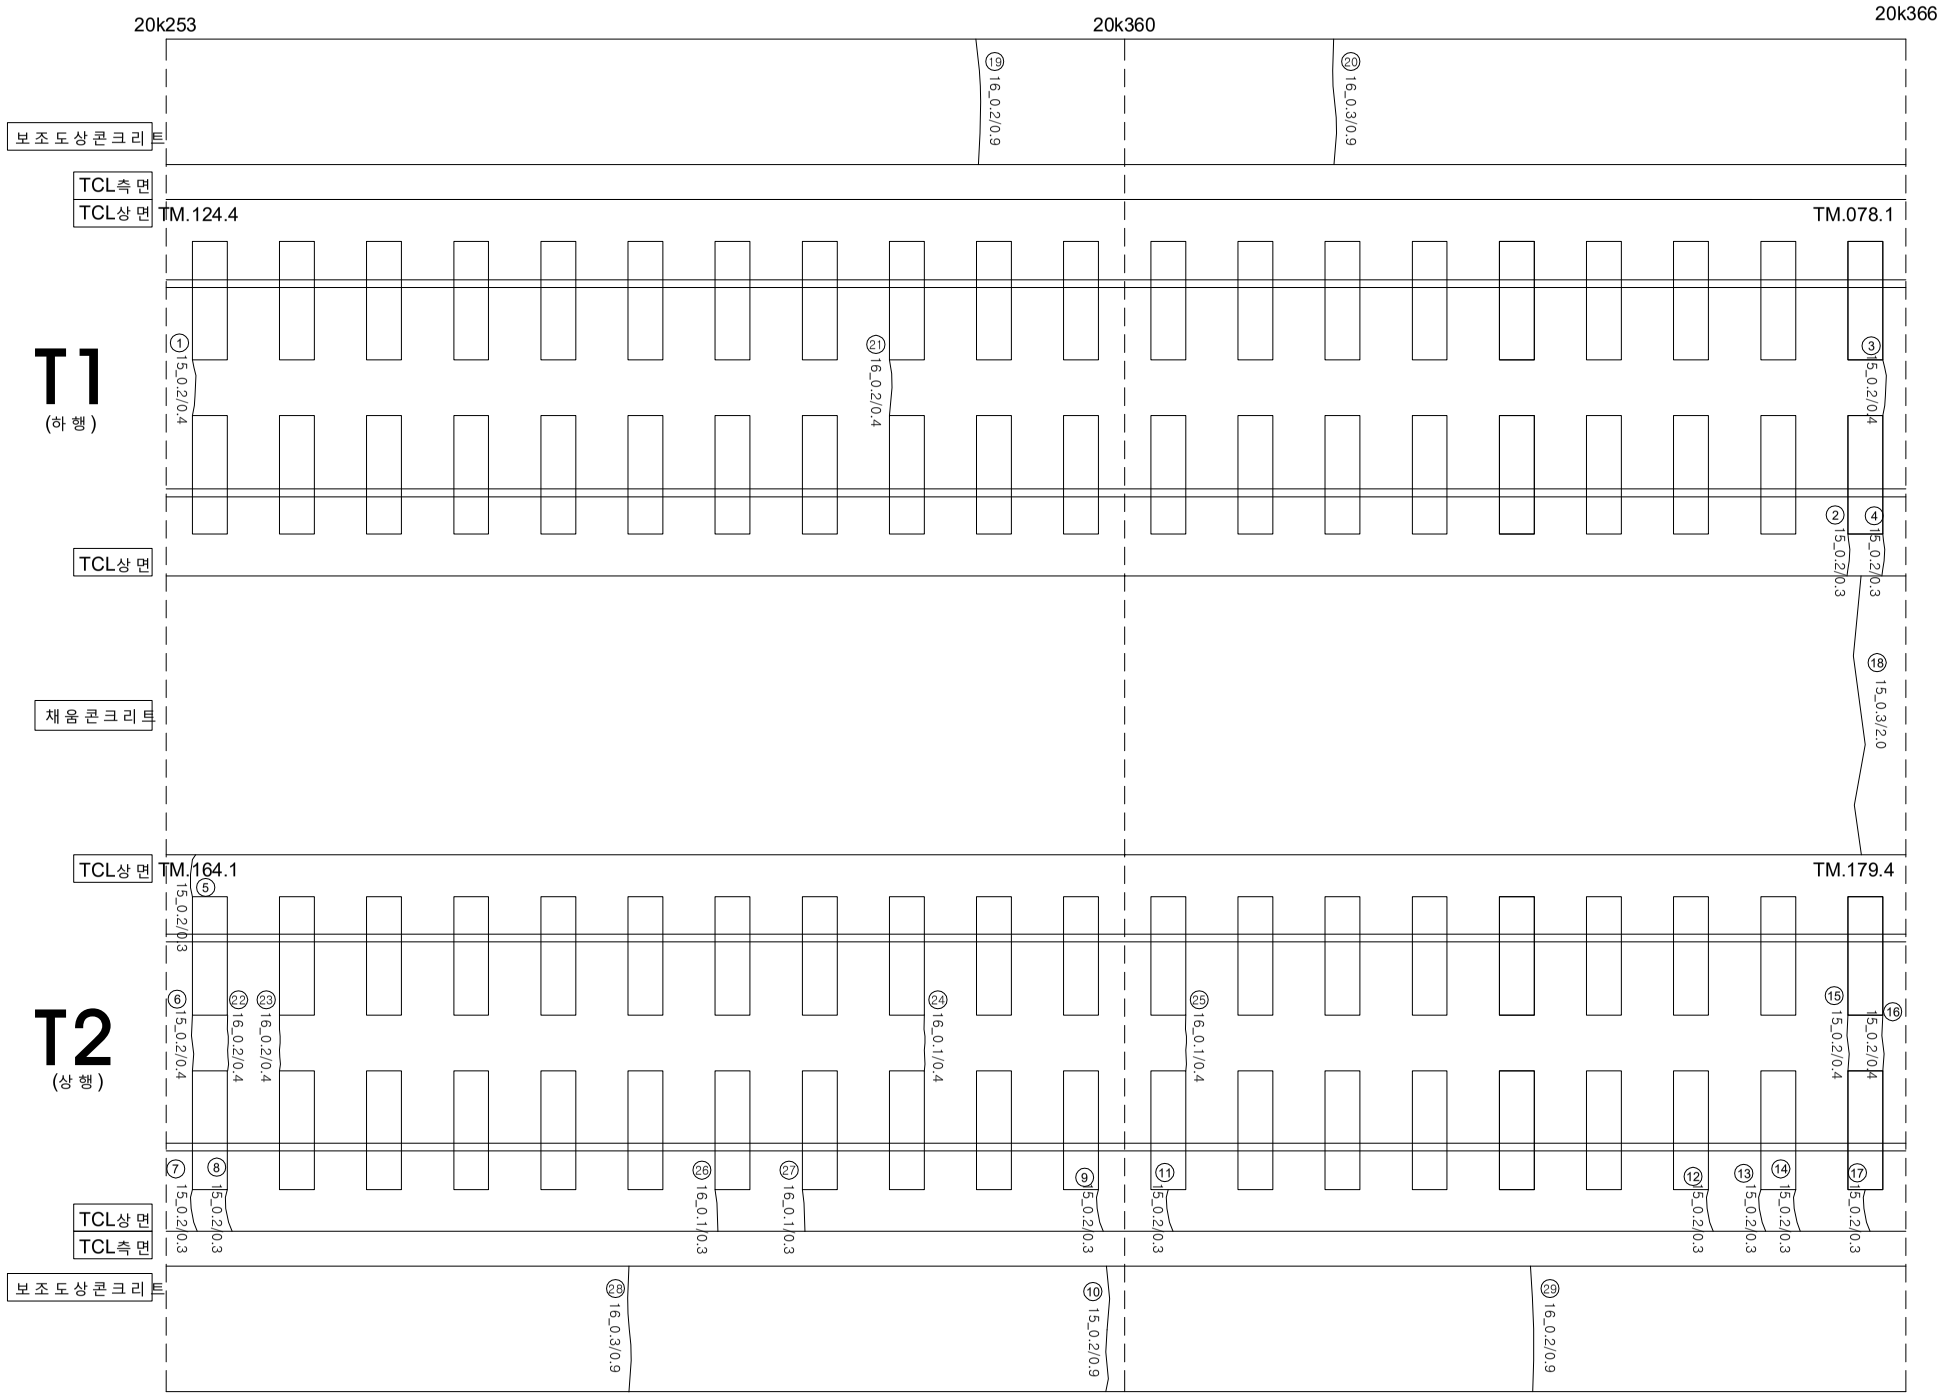
연번	손상	폭		연장		비고	연번	손상	폭		연장		비고
1	균열	0.2	㎜	0.4	m		56						
2	균열	0.2	㎜	0.3	m		57						
3	균열	0.2	㎜	0.4	m		58						
4	균열	0.2	㎜	0.3	m		59						
5	균열	0.2	㎜	0.3	m		60						
6	균열	0.2	㎜	0.4	m		61						
7	균열	0.2	㎜	0.3	m		62						
8	균열	0.2	㎜	0.3	m		63						
9	균열	0.2	㎜	0.3	m		64						
10	균열	0.2	㎜	0.9	m		65						
11	균열	0.2	㎜	0.3	m		66						
12	균열	0.2	㎜	0.3	m		67						
13	균열	0.2	㎜	0.3	m		68						
14	균열	0.2	㎜	0.3	m		69						
15	균열	0.2	㎜	0.4	m		70						
16	균열	0.2	㎜	0.4	m		71						
17	균열	0.2	㎜	0.3	m		72						
18	균열	0.3	㎜	2.0	m		73						
19	균열	0.2	㎜	0.9	m		74						
20	균열	0.3	㎜	0.9	m		75						
21	균열	0.2	㎜	0.4	m		76						
22	균열	0.2	㎜	0.4	m		77						
23	균열	0.2	㎜	0.4	m		78						
24	균열	0.1	㎜	0.4	m		79						
25	균열	0.1	㎜	0.4	m		80						
26	균열	0.1	㎜	0.3	m		81						
27	균열	0.1	㎜	0.3	m		82						
28	균열	0.3	㎜	0.9	m		83						
29	균열	0.2	㎜	0.9	m		84						
30							85						
31							86						
32							87						
33							88						
34							89						
35							90
