외관조사망도 번호
U5_장재터널_108(19k577~19k590)

호남고속선 장재터널_108(19.577~19.590km, S107)

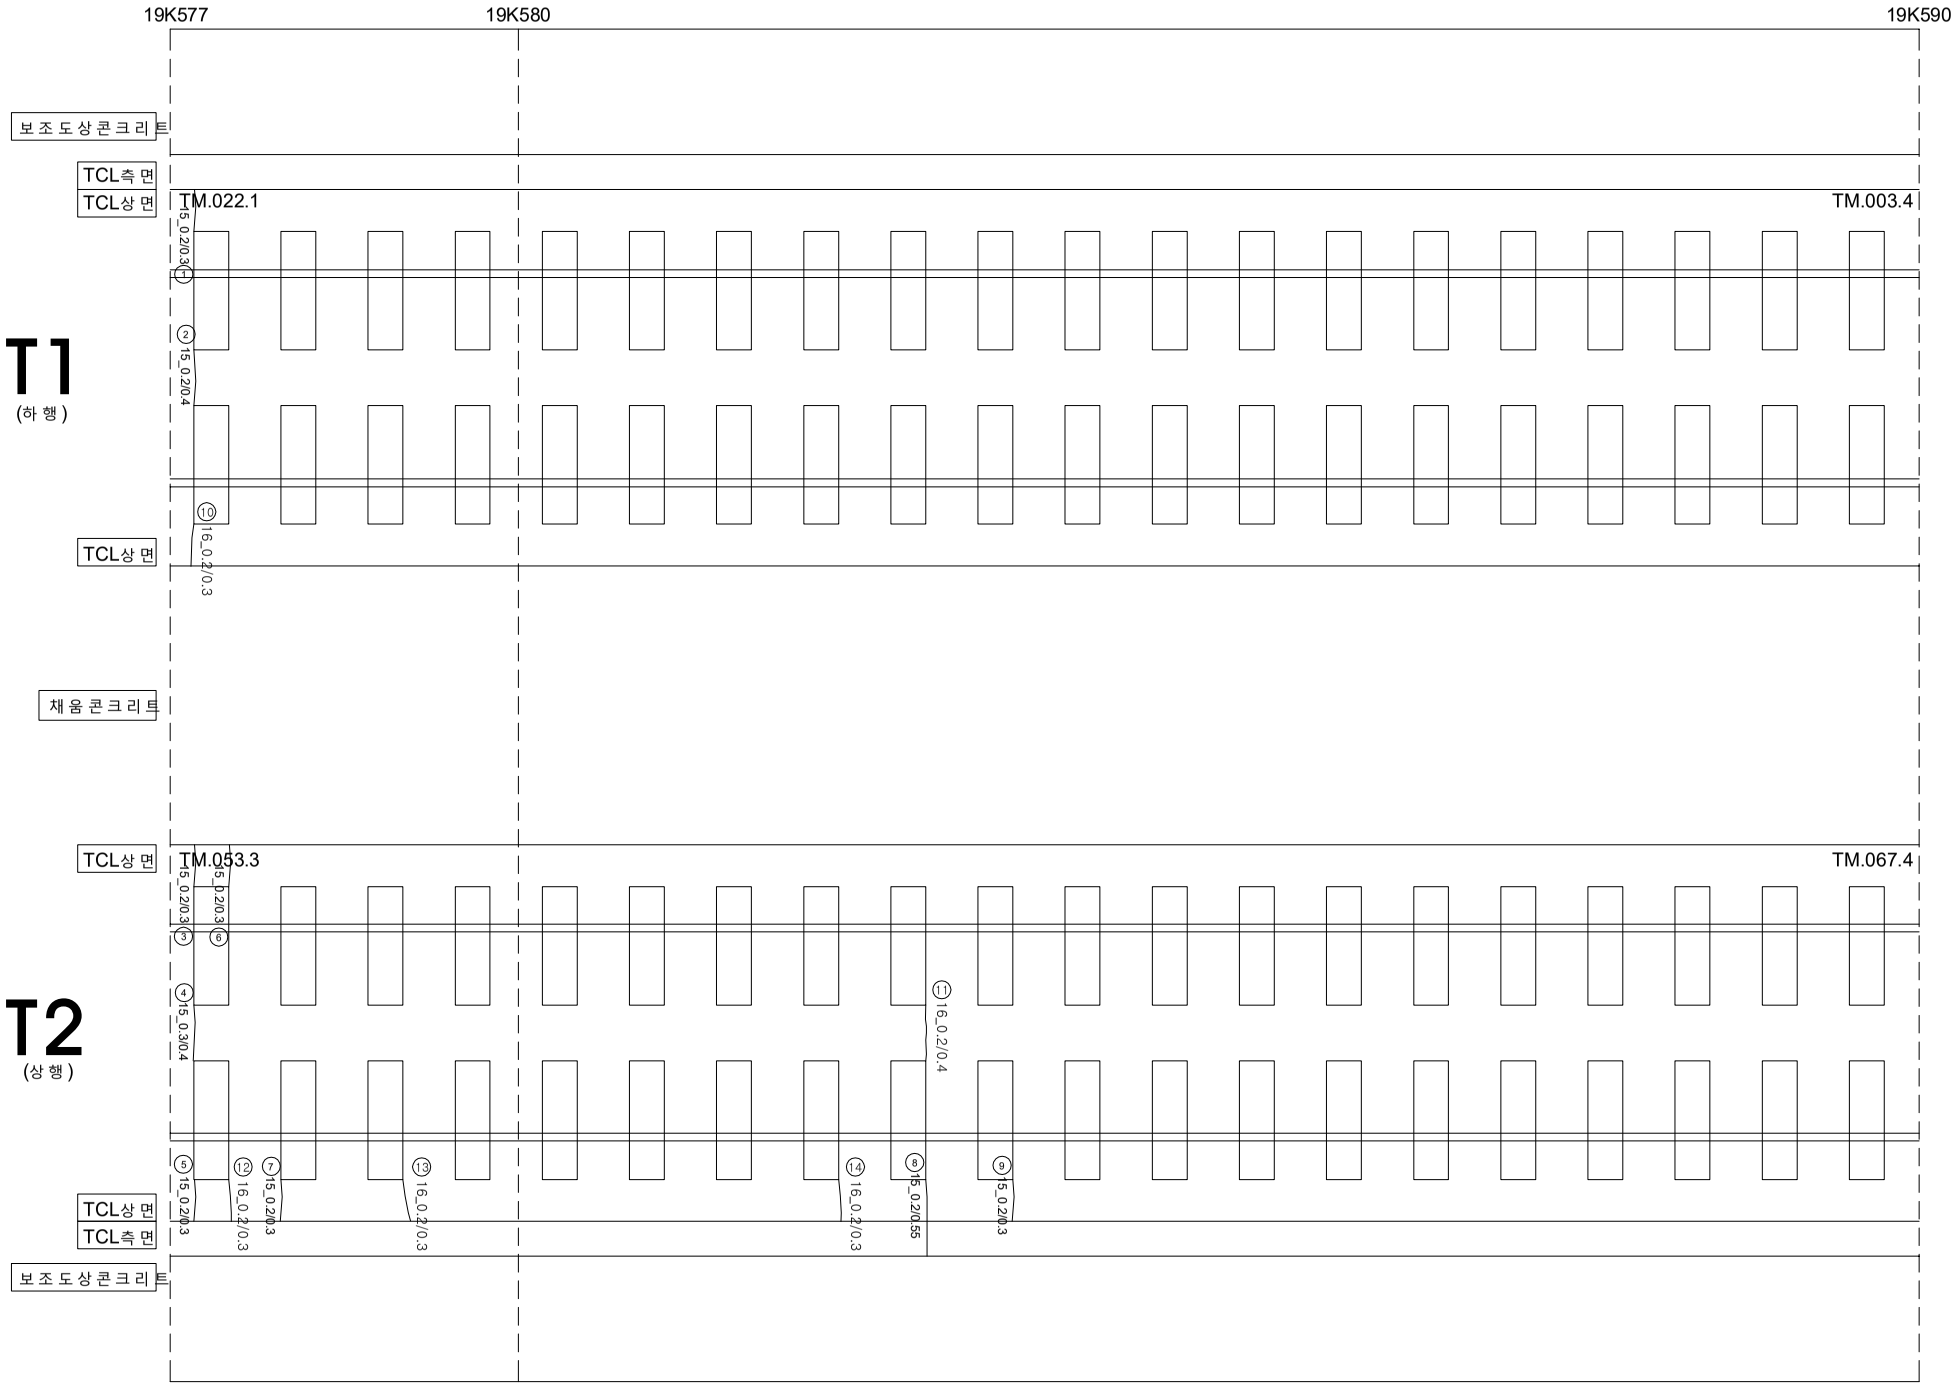
연번	손상	폭		연장		비고	연번	손상	폭		연장		비고
1	균열	0.2	㎜	0.3	m		56						
2	균열	0.2	㎜	0.4	m		57						
3	균열	0.2	㎜	0.3	m		58						
4	균열	0.3	㎜	0.4	m		59						
5	균열	0.2	㎜	0.3	m		60						
6	균열	0.2	㎜	0.3	m		61						
7	균열	0.2	㎜	0.3	m		62						
8	균열	0.2	㎜	0.55	m		63						
9	균열	0.2	㎜	0.3	m		64						
10	균열	0.2	㎜	0.3	m		65						
11	균열	0.2	㎜	0.4	m		66						
12	균열	0.2	㎜	0.3	m		67						
13	균열	0.2	㎜	0.3	m		68						
14	균열	0.2	㎜	0.3	m		69						
15							70						
16							71						
17							72						
18							73						
19							74						
20							75						
21							76						
22							77						
23							78						
24							79						
25							80						
26							81						
27							82						
28							83						
29							84						
30							85						
31							86						
32							87						
33							88						
34							89						
35							90						
36							91						
37							92						
38							93						
39							94						
40							95						
41							96						
42							97						
43							98						
44							99

45							100						
46							101						
47							102						
48							103						
49							104						
50							105						
51							106						
52							107						
53							108						
54							109						
55							110
