외관조사망도 번호
U5_장재터널_172(20.378~20.390km)

호남고속선 장재터널_172(20.378~20.390km, S171)

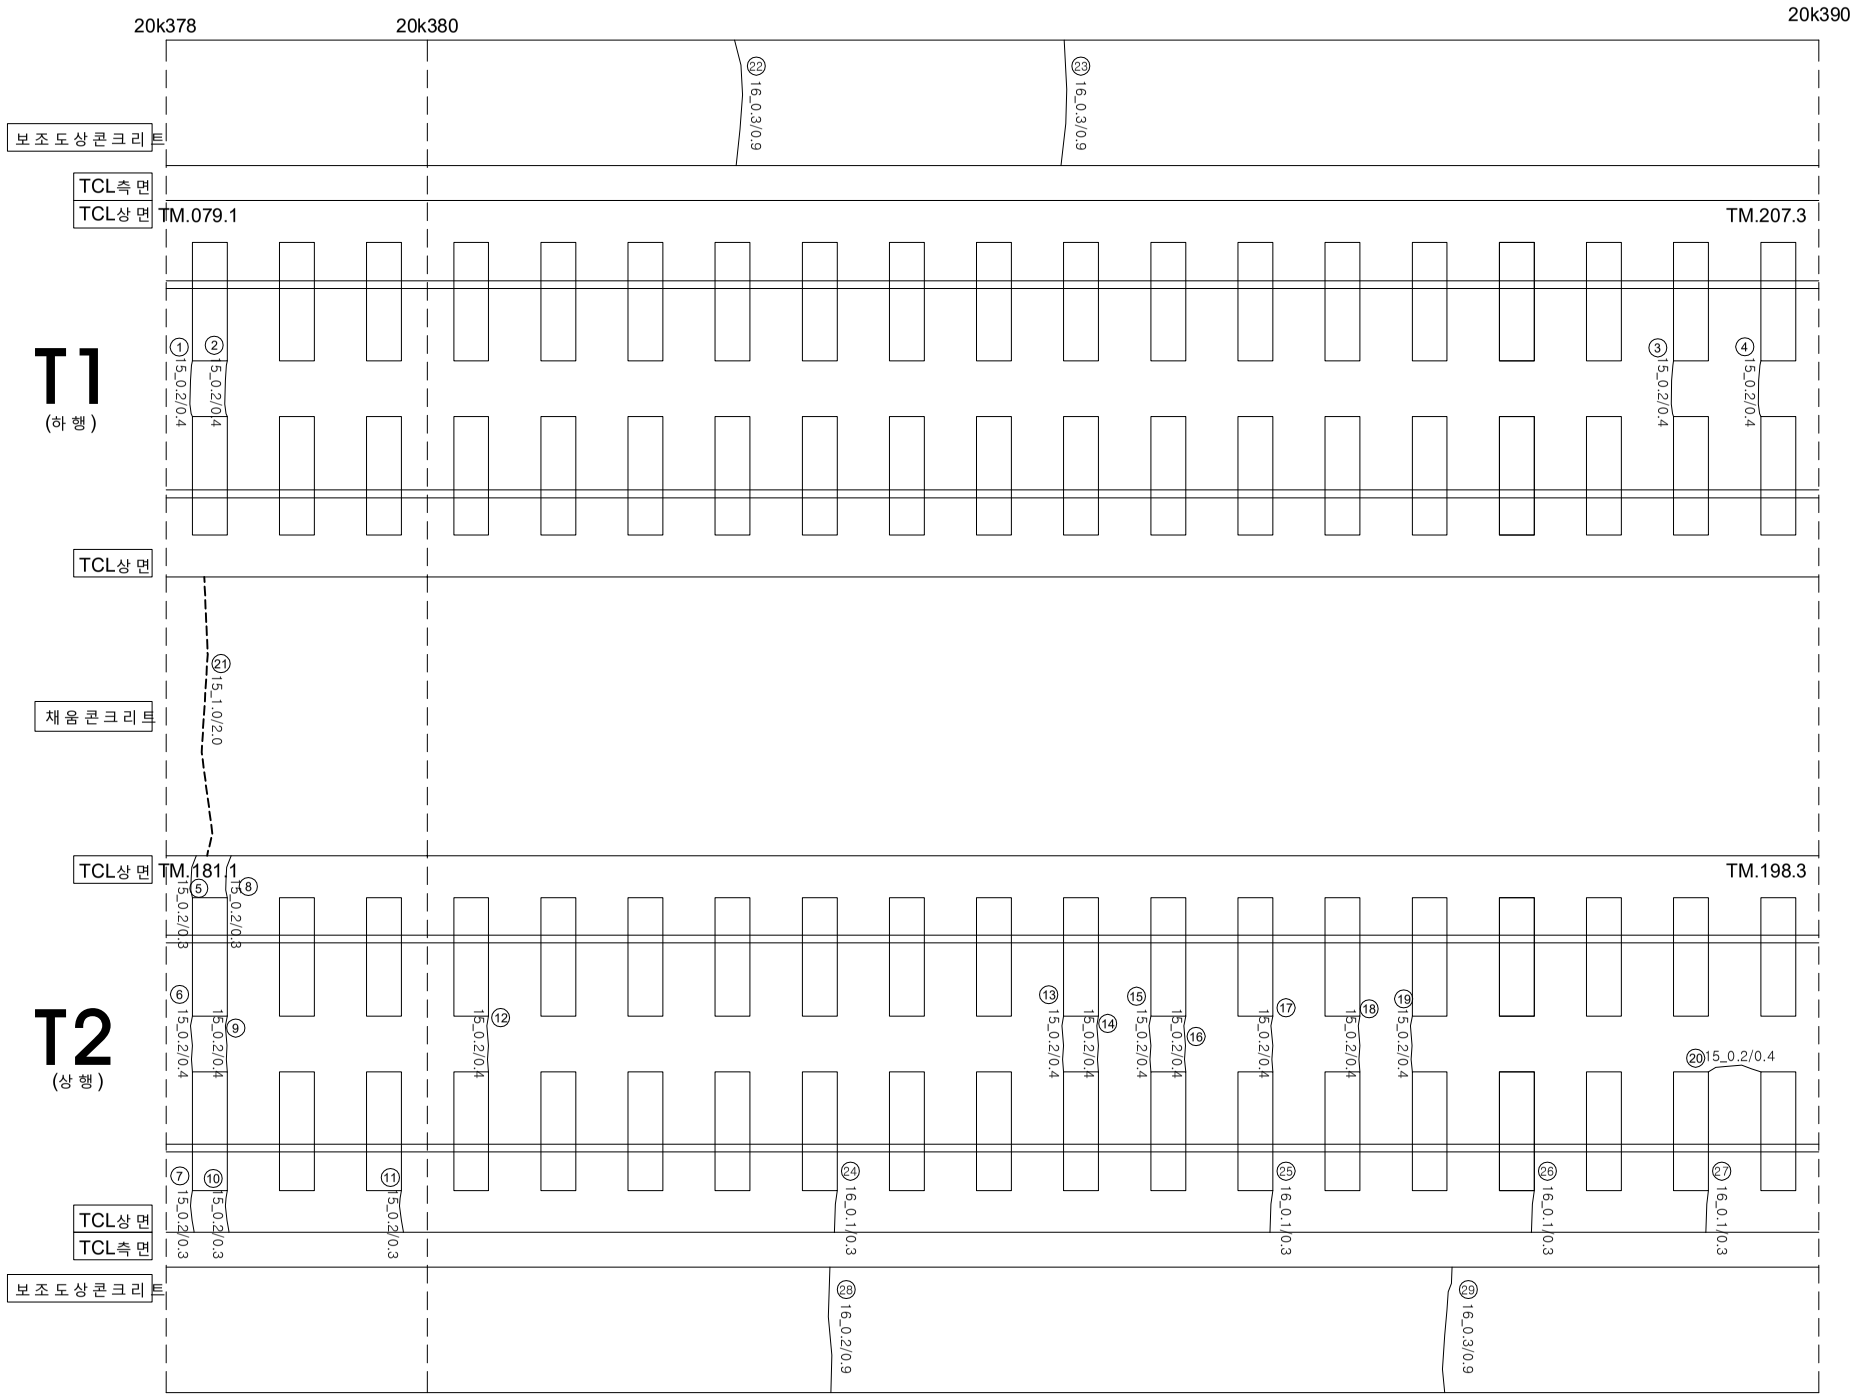
연번	손상	폭		연장		비고	연번	손상	폭		연장		비고
1	균열	0.2	㎜	0.4	m		56						
2	균열	0.2	㎜	0.4	m		57						
3	균열	0.2	㎜	0.4	m		58						
4	균열	0.2	㎜	0.4	m		59						
5	균열	0.2	㎜	0.3	m		60						
6	균열	0.2	㎜	0.4	m		61						
7	균열	0.2	㎜	0.3	m		62						
8	균열	0.2	㎜	0.3	m		63						
9	균열	0.2	㎜	0.4	m		64						
10	균열	0.2	㎜	0.3	m		65						
11	균열	0.2	㎜	0.3	m		66						
12	균열	0.2	㎜	0.4	m		67						
13	균열	0.2	㎜	0.4	m		68						
14	균열	0.2	㎜	0.4	m		69						
15	균열	0.2	㎜	0.4	m		70						
16	균열	0.2	㎜	0.4	m		71						
17	균열	0.2	㎜	0.4	m		72						
18	균열	0.2	㎜	0.4	m		73						
19	균열	0.2	㎜	0.4	m		74						
20	균열	0.2	㎜	0.4	m		75						
21	균열	1.0	㎜	2.0	m		76						
22	균열	0.3	㎜	0.9	m	폭증가	77						
23	균열	0.3	㎜	0.9	m	폭증가	78						
24	균열	0.1	㎜	0.3	m		79						
25	균열	0.1	㎜	0.3	m		80						
26	균열	0.1	㎜	0.3	m		81						
27	균열	0.1	㎜	0.3	m		82						
28	균열	0.2	㎜	0.9	m		83						
29	균열	0.3	㎜	0.9	m		84						
30							85						
31							86						
32							87						
33							88						
34							89						
35							90

36							91						
37							92						
38							93						
39							94						
40							95						
41							96						
42							97						
43							98						
44							99						
45							100						
46							101						
47							102						
48							103						
49							104						
50							105						
51							106						
52							107						
53							108						
54							109						
55							110
