외관조사망도 번호
U5_장재터널_173(20.390~20.403km)

호남고속선 장재터널_173(20.390~20.403km, S172)

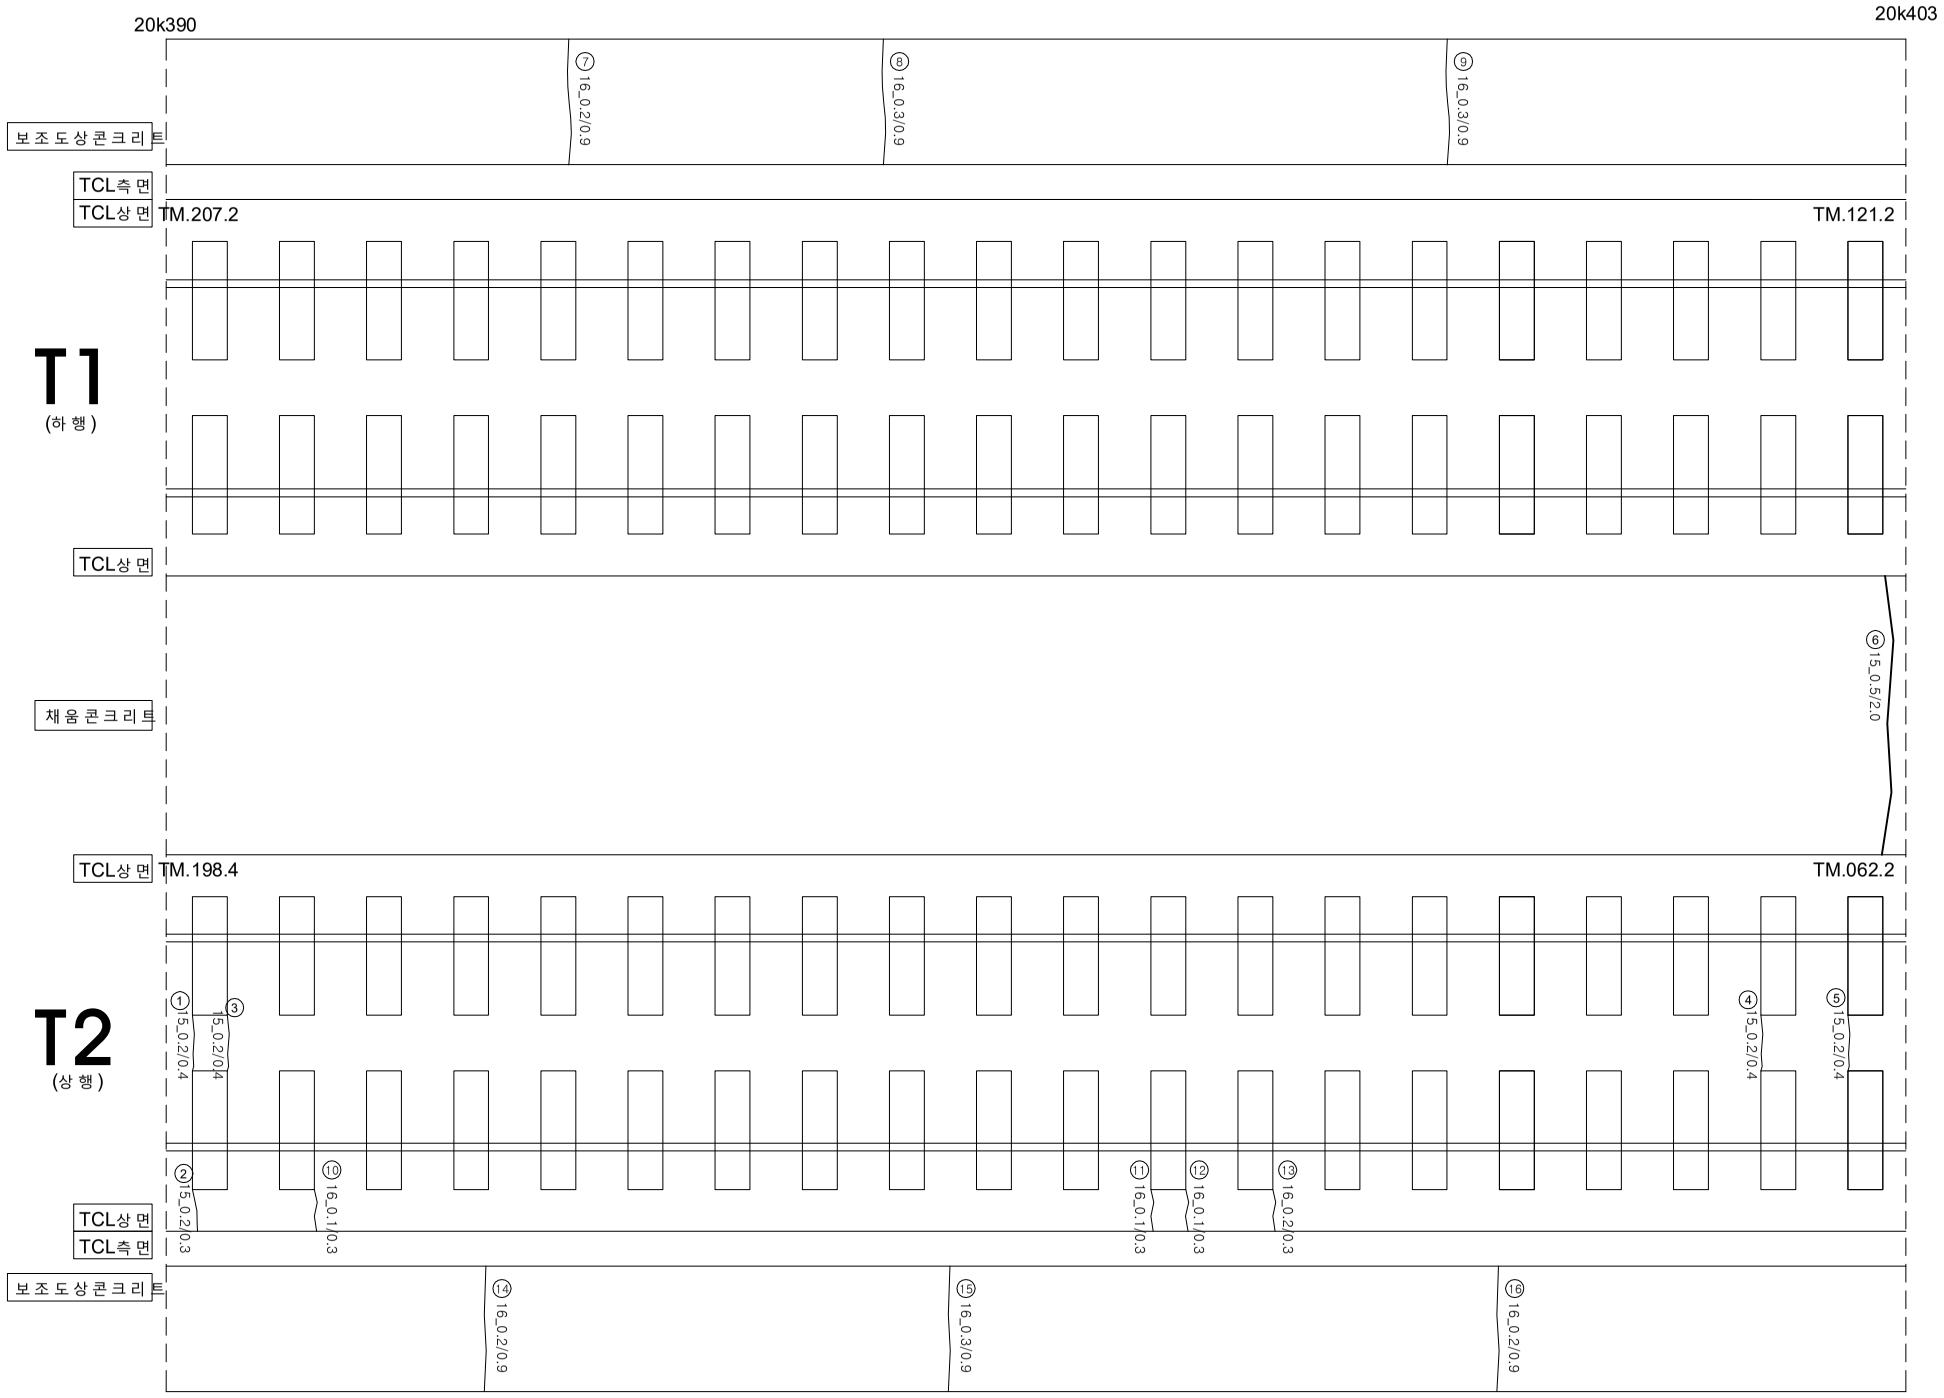
연번	손상	폭		연장		비고	연번	손상	폭		연장		비고
1	균열	0.2	㎜	0.4	m		56						
2	균열	0.2	㎜	0.3	m		57						
3	균열	0.2	㎜	0.4	m		58						
4	균열	0.2	㎜	0.4	m		59						
5	균열	0.2	㎜	0.4	m		60						
6	균열	0.5	㎜	2.0	m		61						
7	균열	0.2	㎜	0.9	m		62						
8	균열	0.3	㎜	0.9	m		63						
9	균열	0.3	㎜	0.9	m		64						
10	균열	0.1	㎜	0.3	m		65						
11	균열	0.1	㎜	0.3	m		66						
12	균열	0.1	㎜	0.3	m		67						
13	균열	0.2	㎜	0.3	m		68						
14	균열	0.2	㎜	0.9	m		69						
15	균열	0.3	㎜	0.9	m		70						
16	균열	0.2	㎜	0.9	m		71						
17							72						
18							73						
19							74						
20							75						
21							76						
22							77						
23							78						
24							79						
25							80						
26							81						
27							82						
28							83						
29							84						
30							85						
31							86						
32							87						
33							88						
34							89						
35							90						
36							91						
37							92						
38							93						
39							94						
40							95						
41							96						
42							97						
43							98
