외관조사망도 번호
U5_장재터널_175(20.416~20.428km)

호남고속선 장재터널_175(20.416~20.428km, S174)

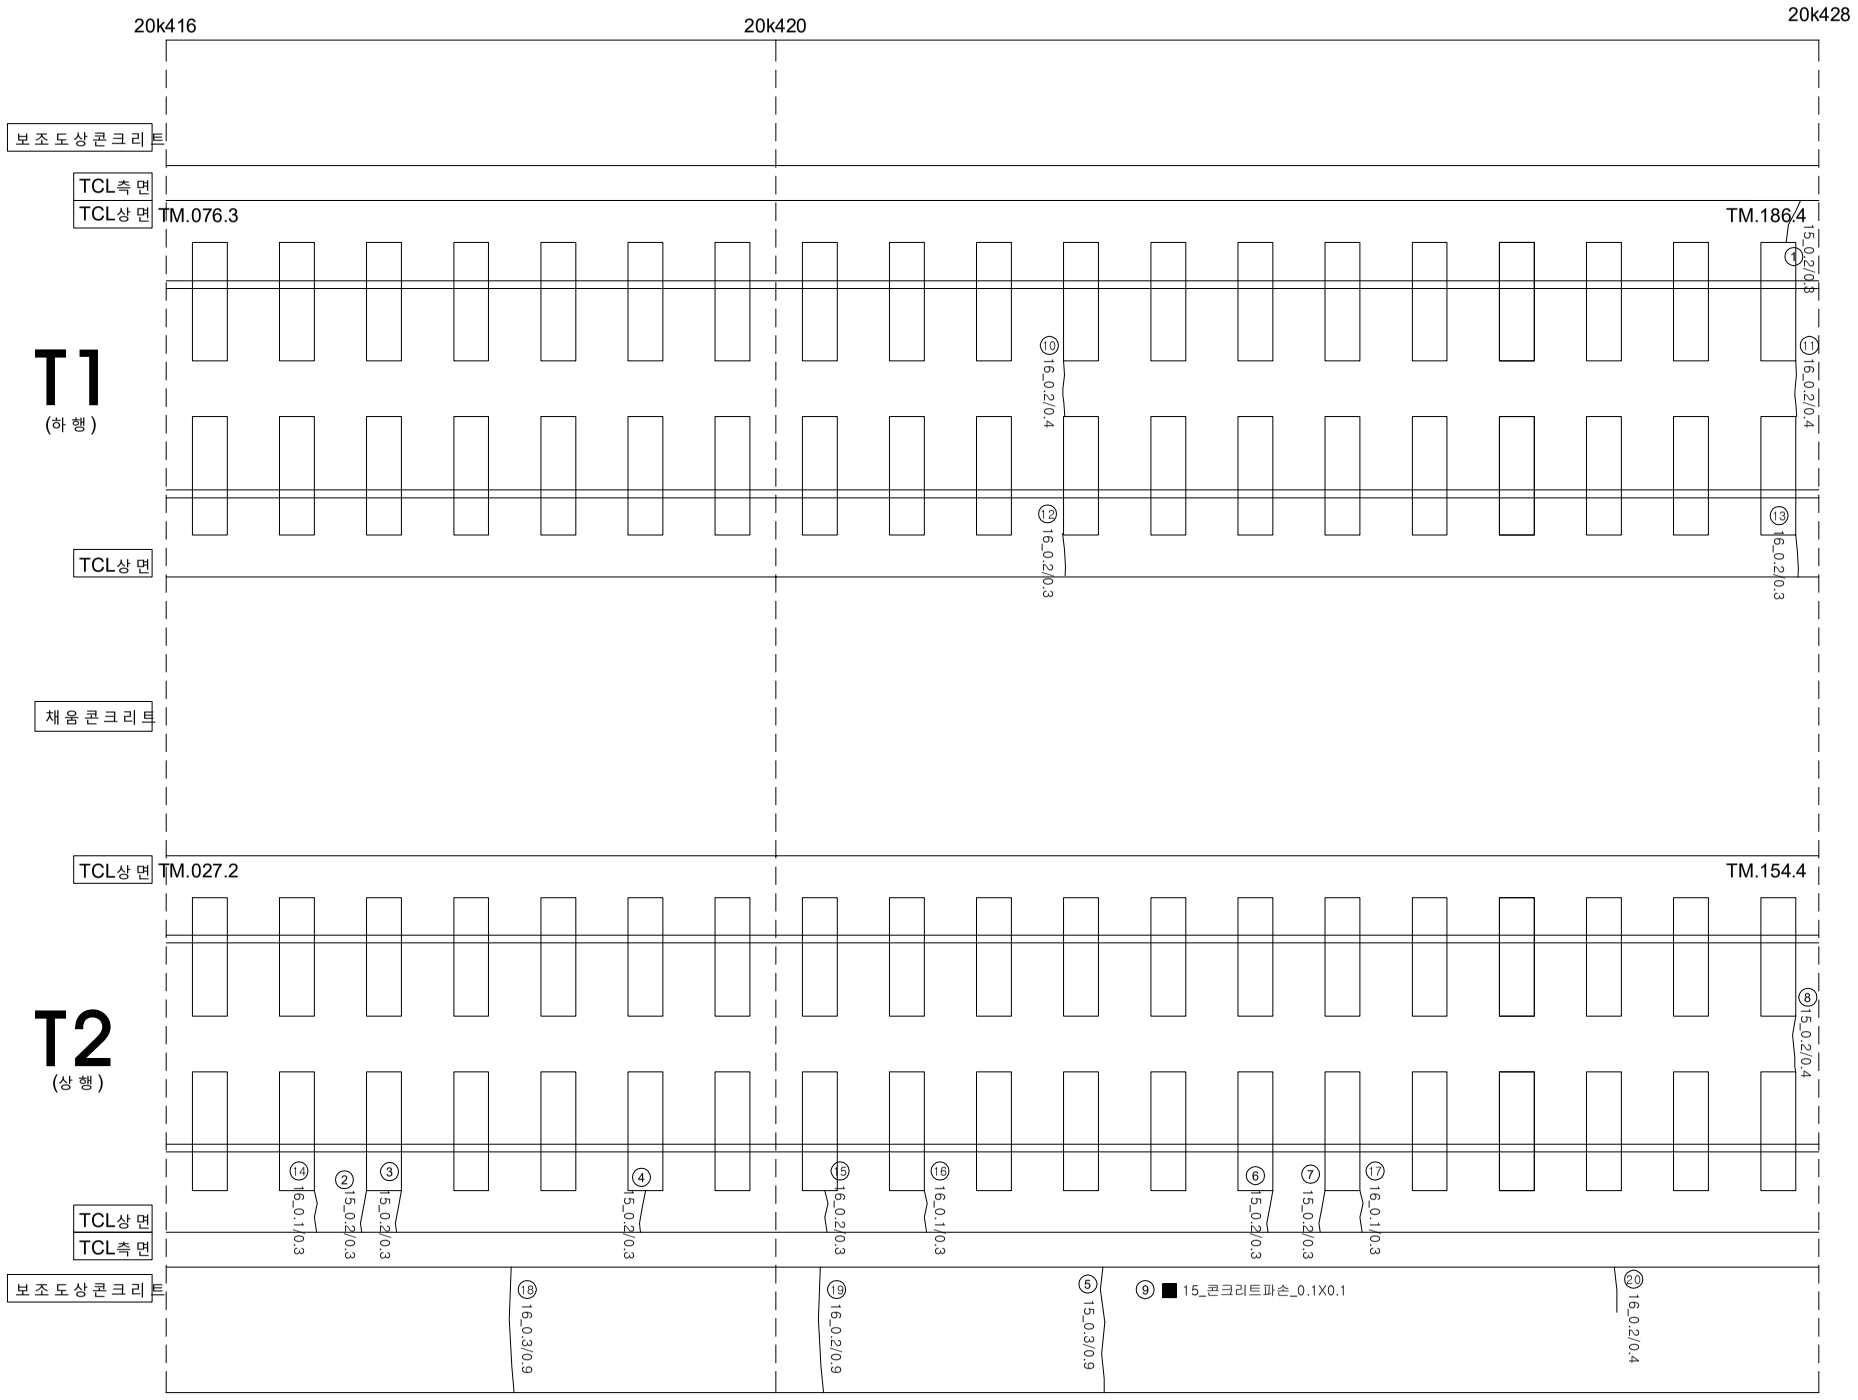
연번	손상	폭		연장		비고	연번	손상	폭		연장		비고
1	균열	0.2	㎜	0.3	m		56						
2	균열	0.2	㎜	0.3	m		57						
3	균열	0.2	㎜	0.3	m		58						
4	균열	0.2	㎜	0.3	m		59						
5	균열	0.3	㎜	0.9	m		60						
6	균열	0.2	㎜	0.3	m		61						
7	균열	0.2	㎜	0.3	m		62						
8	균열	0.2	㎜	0.4	m		63						
9	파손	0.1	m	0.1	m	0.01	64						
10	균열	0.2	㎜	0.4	m		65						
11	균열	0.2	㎜	0.4	m		66						
12	균열	0.2	㎜	0.3	m		67						
13	균열	0.2	㎜	0.3	m		68						
14	균열	0.1	㎜	0.3	m		69						
15	균열	0.2	㎜	0.3	m		70						
16	균열	0.1	㎜	0.3	m		71						
17	균열	0.1	㎜	0.3	m		72						
18	균열	0.3	㎜	0.9	m		73						
19	균열	0.2	㎜	0.9	m		74						
20	균열	0.2	㎜	0.4	m		75						
21							76						
22							77						
23							78						
24							79						
25							80						
26							81						
27							82						
28							83						
29							84						
30							85						
31							86						
32							87						
33							88						
34							89						
35							90						
36							91						
37							92						
38							93						
39							94						
40							95

41							96						
42							97						
43							98						
44							99						
45							100						
46							101						
47							102						
48							103						
49							104						
50							105						
51							106						
52							107						
53							108						
54							109						
55							110
