외관조사망도 번호
U5_장재터널_176(20.428~20.441km)

호남고속선 장재터널_176(20.428~20.441km, S175)

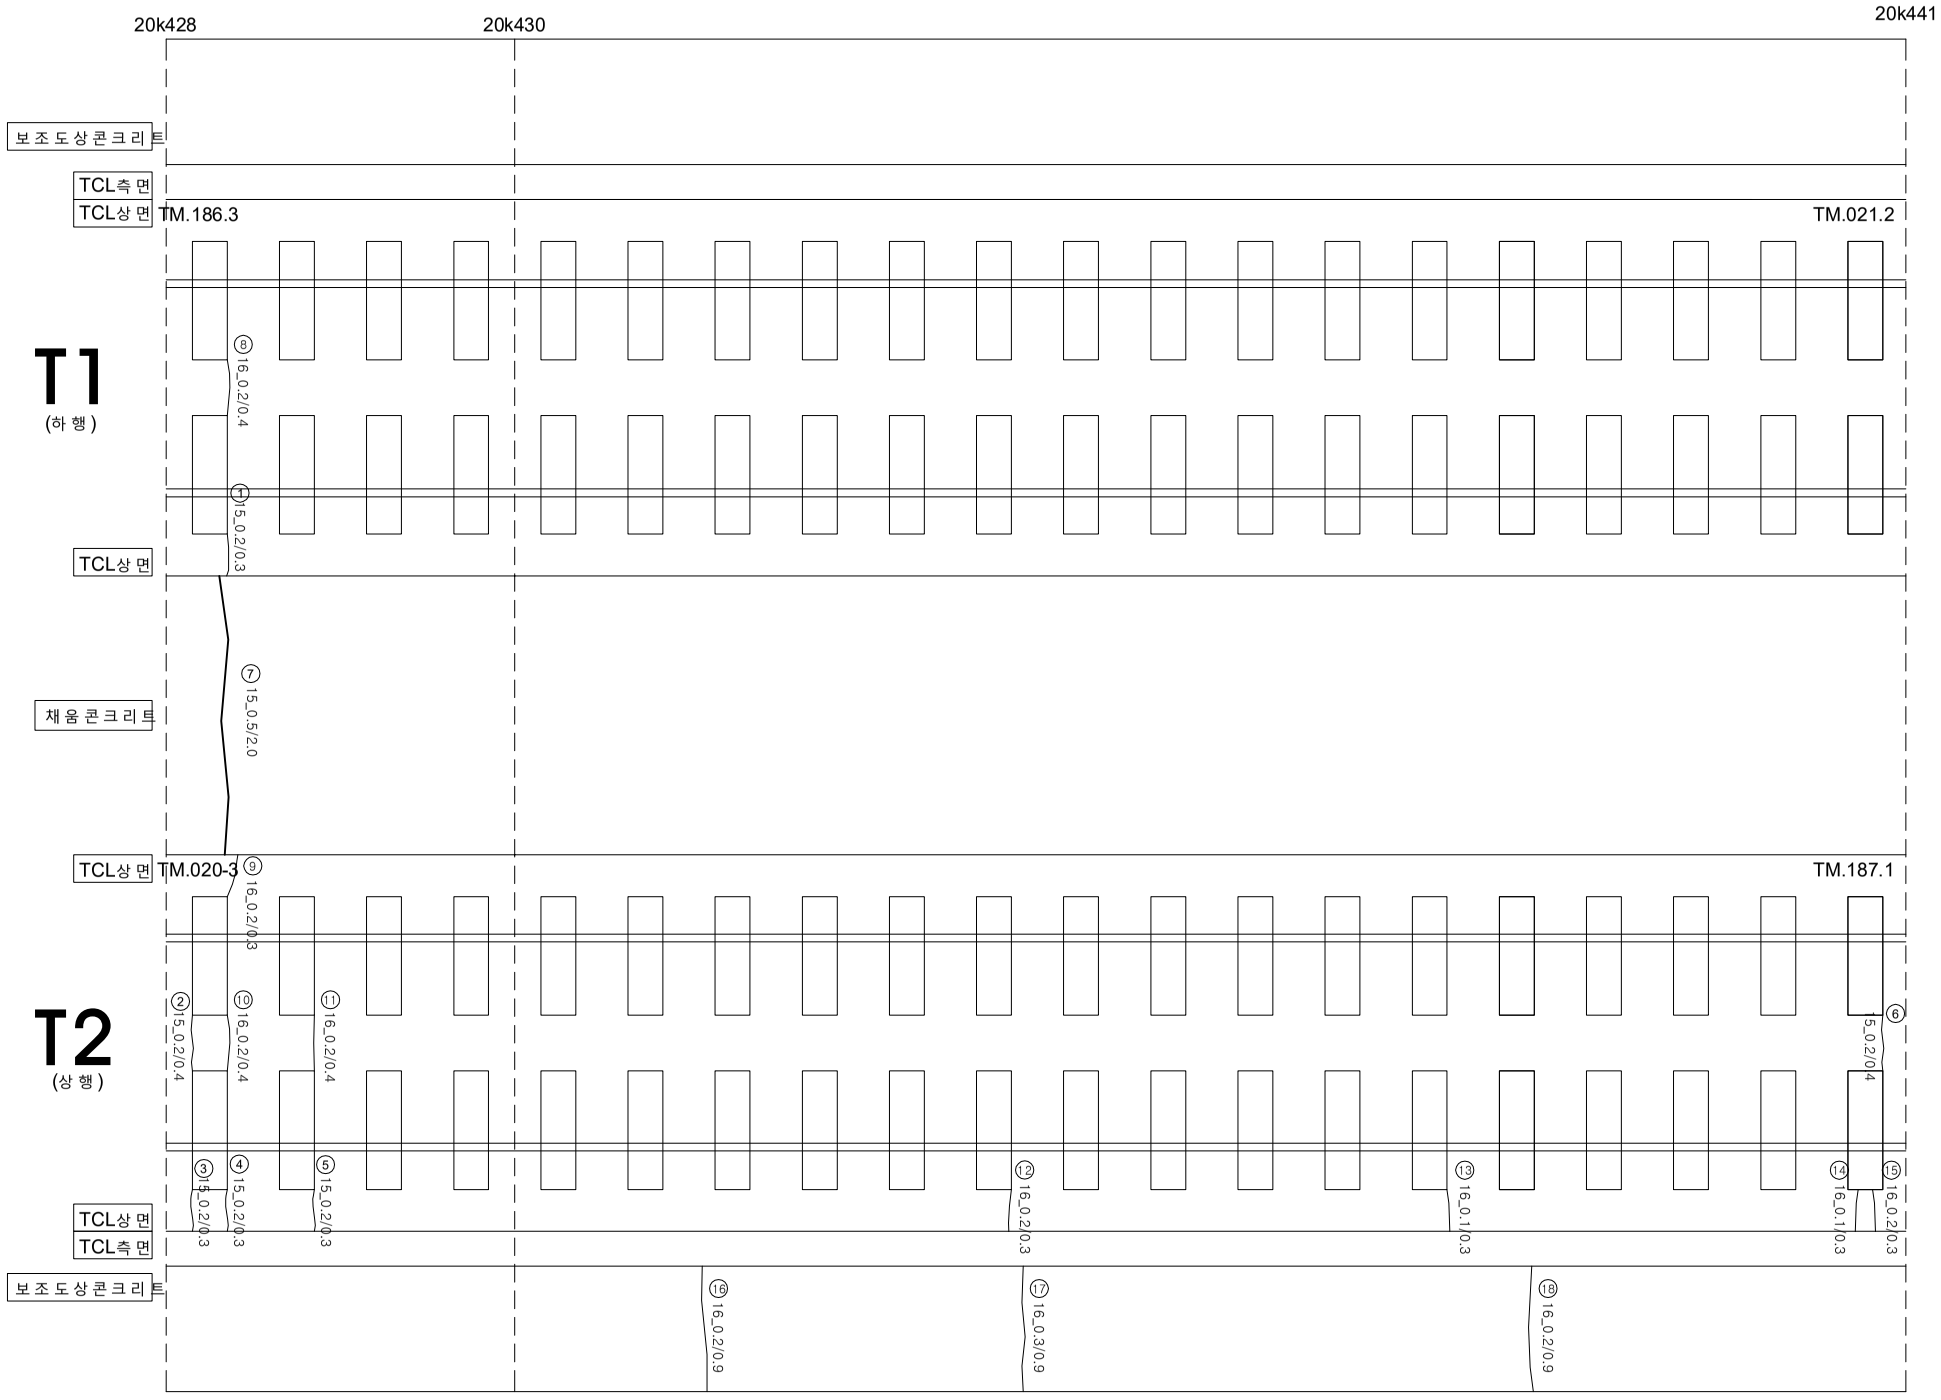
연번	손상	폭		연장		비고	연번	손상	폭		연장		비고
1	균열	0.2	㎜	0.3	m		56						
2	균열	0.2	㎜	0.4	m		57						
3	균열	0.2	㎜	0.3	m		58						
4	균열	0.2	㎜	0.3	m		59						
5	균열	0.2	㎜	0.3	m		60						
6	균열	0.2	㎜	0.4	m		61						
7	균열	0.5	㎜	2.0	m		62						
8	균열	0.2	㎜	0.4	m		63						
9	균열	0.2	㎜	0.3	m		64						
10	균열	0.2	㎜	0.4	m		65						
11	균열	0.2	㎜	0.4	m		66						
12	균열	0.2	㎜	0.3	m		67						
13	균열	0.1	㎜	0.3	m		68						
14	균열	0.1	㎜	0.3	m		69						
15	균열	0.2	㎜	0.3	m		70						
16	균열	0.2	㎜	0.9	m		71						
17	균열	0.3	㎜	0.9	m		72						
18	균열	0.2	㎜	0.9	m		73						
19							74						
20							75						
21							76						
22							77						
23							78						
24							79						
25							80						
26							81						
27							82						
28							83						
29							84						
30							85						
31							86						
32							87						
33							88						
34							89						
35							90						
36							91						
37							92						
38							93						
39							94						
40							95						
41							96						
42							97

43							98						
44							99						
45							100						
46							101						
47							102						
48							103						
49							104						
50							105						
51							106						
52							107						
53							108						
54							109						
55							110
